Direction territoriale Normandie-Centre Laboratoire Régional de Rouen	FICHE D'INTERVENTION Mouvement de terrain	
	Commune de Villers-Ecalles	
	<i>Client : ALBEA</i>	<i>Date d'intervention : 17/10/2019</i> <i>Intervenant(s) : G. RAJON</i> <i>N° d'affaire : 19RR0203</i>
INDICE DE CAVITE SOUTERRAINE N° 76743-129

Affaire n° 19RR0203 ICS 76743-129

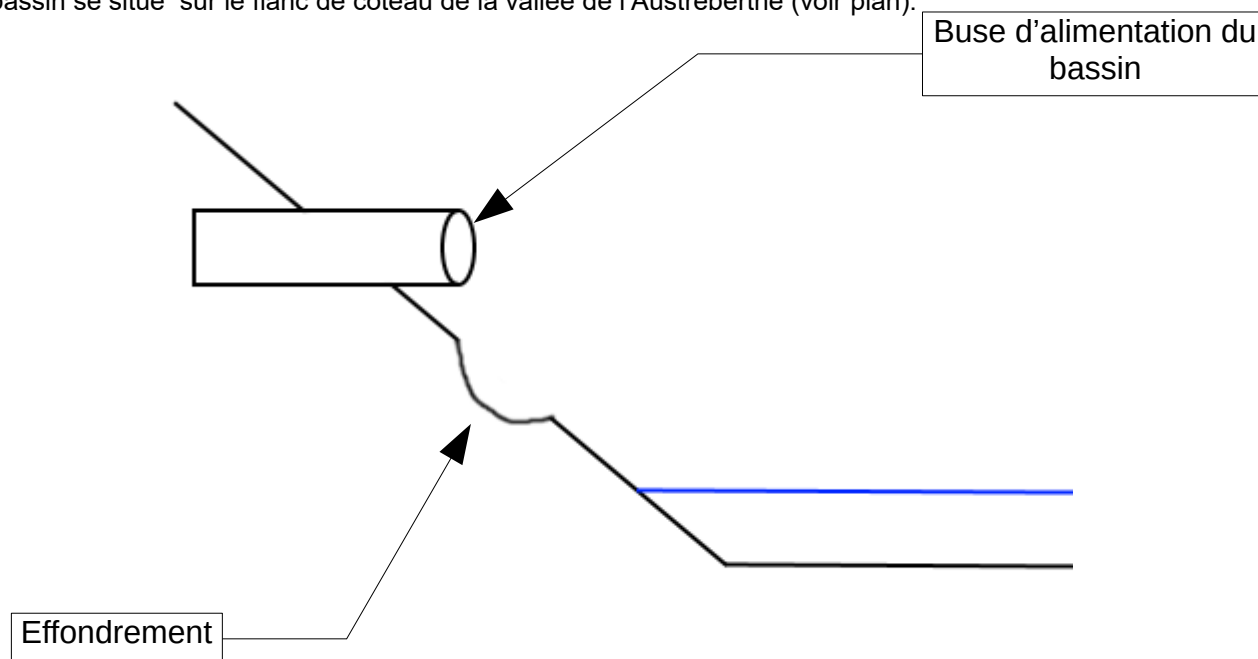
Schéma en coupe de la situation de l'effondrement

L'effondrement est survenu au droit de la sortie de la buse d'alimentation du bassin.

L'effondrement survenu au droit du bassin est probablement lié à un défaut d'étanchéité et à la nature des matériaux sous-jacent constituant à cet endroit un point d'infiltration privilégié des eaux.

- défaut d'étanchéité au niveau du raccord buse-bassin, lorsque celui-ci monte en charge ;
- tassement des matériaux de remblai ayant déstabilisé la buse et provoquant plusieurs points d'infiltrations.

Avant de procéder au comblement de l'effondrement avec des matériaux argileux, il convient de purger les matériaux remblais observés au droit de l'effondrement. Les matériaux argileux devront être suffisamment compacté afin d'éviter tout tassement futur pouvant déstabiliser la buse et générer d'autres points d'infiltration.

Il conviendra également de reformer un dispositif étanche au niveau de la buse, et de ses raccords.

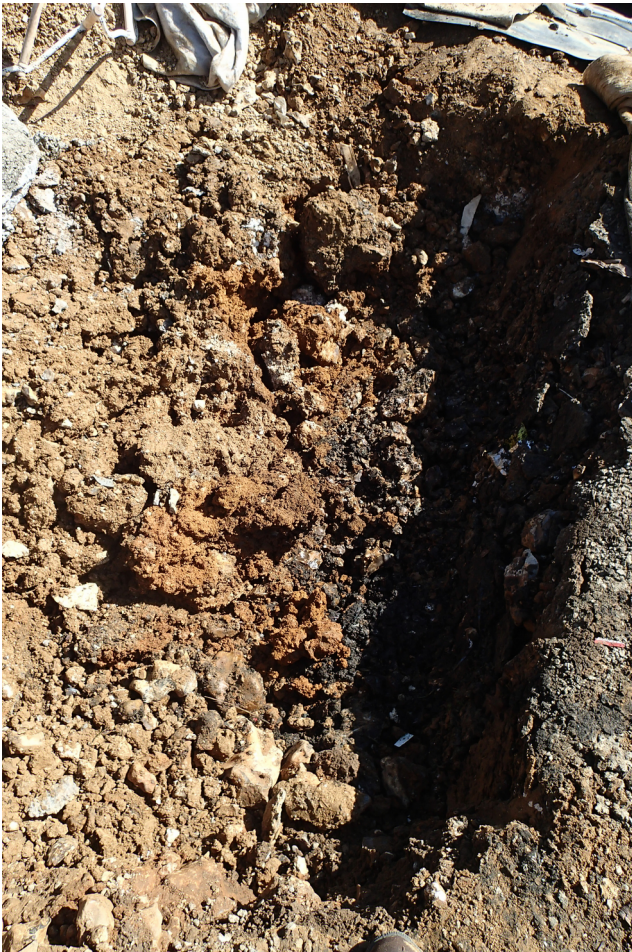
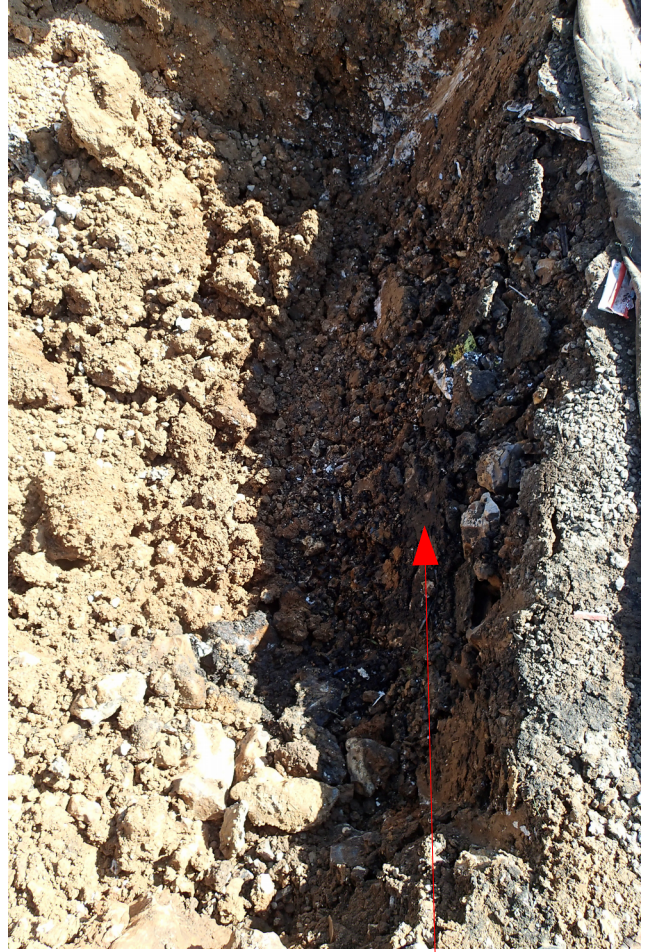
Nous avons constaté la présence de nombreux blocs de silex de taille hétérogène (décimétrique et centimétrique), de déchets (emballage, bois), et de matériaux divers de taille <10cm. Le terrain encaissant constituant le bord du bassin est constitué de matériaux argileux-limoneux sans silex.

L'emprise du tout venant n'a pas été entièrement constaté néanmoins il semble localisé au niveau de l'effondrement.

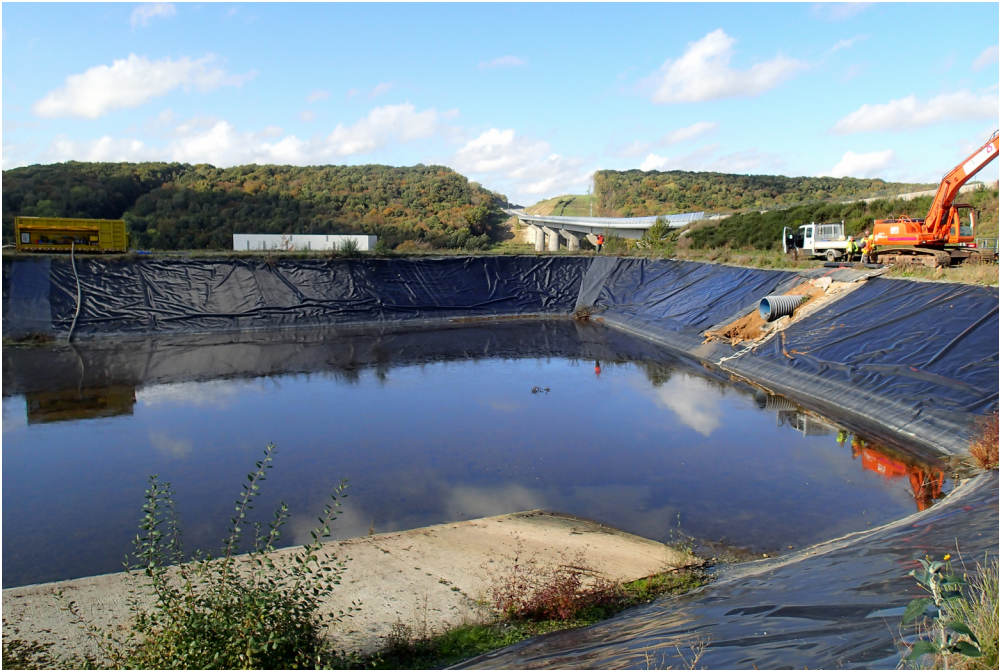
Tout venant

Lors du diagnostic du 17/10/2019, le Cerema a observé des traces de remblai (tout venant) au droit de l'effondrement. Compte tenu de la présence d'une pelle mécanique, le Cerema a demandé à curer le fond de l'effondrement pour observer la nature et l'emprise de ces matériaux.
