## FICHE D'INTERVENTION Mouvement de terrain

Commune de Pavilly

N° d'affaire : 19RR0143

### INDICE DE CAVITE SOUTERRAINE N° 76495-137

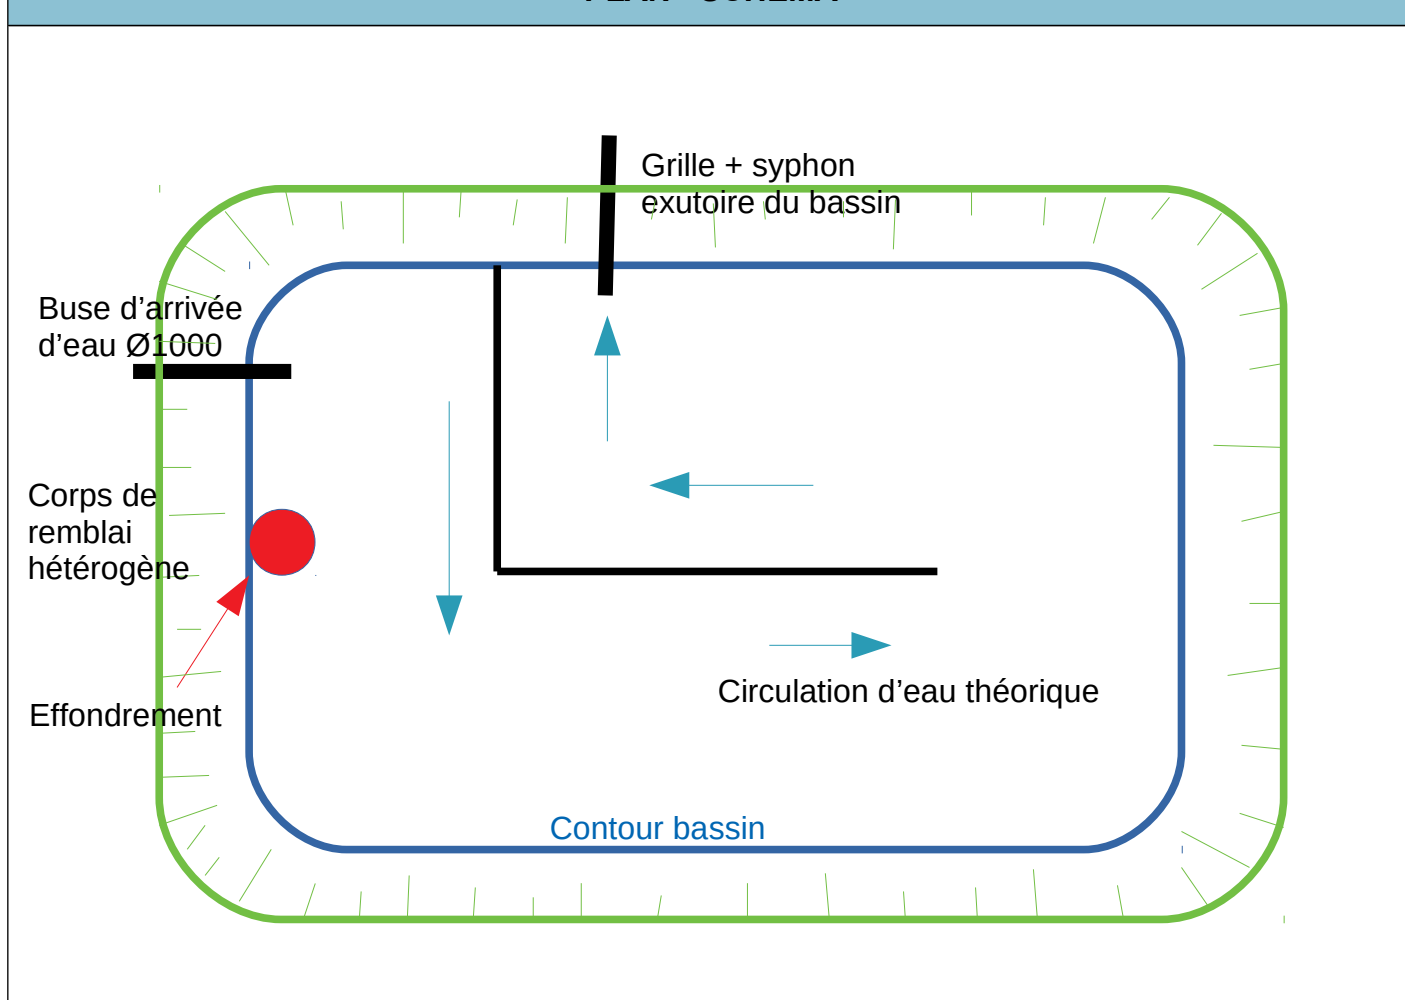
TYPOLOGIE	GEOMETRIE - FORME
<b>Effondrement en entonnoir à proximité d'ouvrage hydraulique</b>	Diamètre en surface : 4m Profondeur : jusqu'à 2m Parois de l'effondrement végétalisées et présence de gros silex

Le désordre étant survenu dans un bassin et de plus, dans un thalweg très actif avec la présence de nombreux points d'infiltration des eaux de surface, il est très probable qu'il s'agisse d'une prédisposition du site à former un nouveau point d'infiltration.

Il est impératif de remblayer le désordre pour stopper toute infiltration non maîtrisée, en profitant de la période sèche

A l'aide d'une pelle mécanique, le désordre devra être purgé sur sa profondeur plus 50cm à 1m et sur son diamètre plus 2m autour. A l'aide d'un apport de matériaux argileux, le plus imperméable possible, l'excavation sera comblée et compactée par passes de 40cm de hauteur.

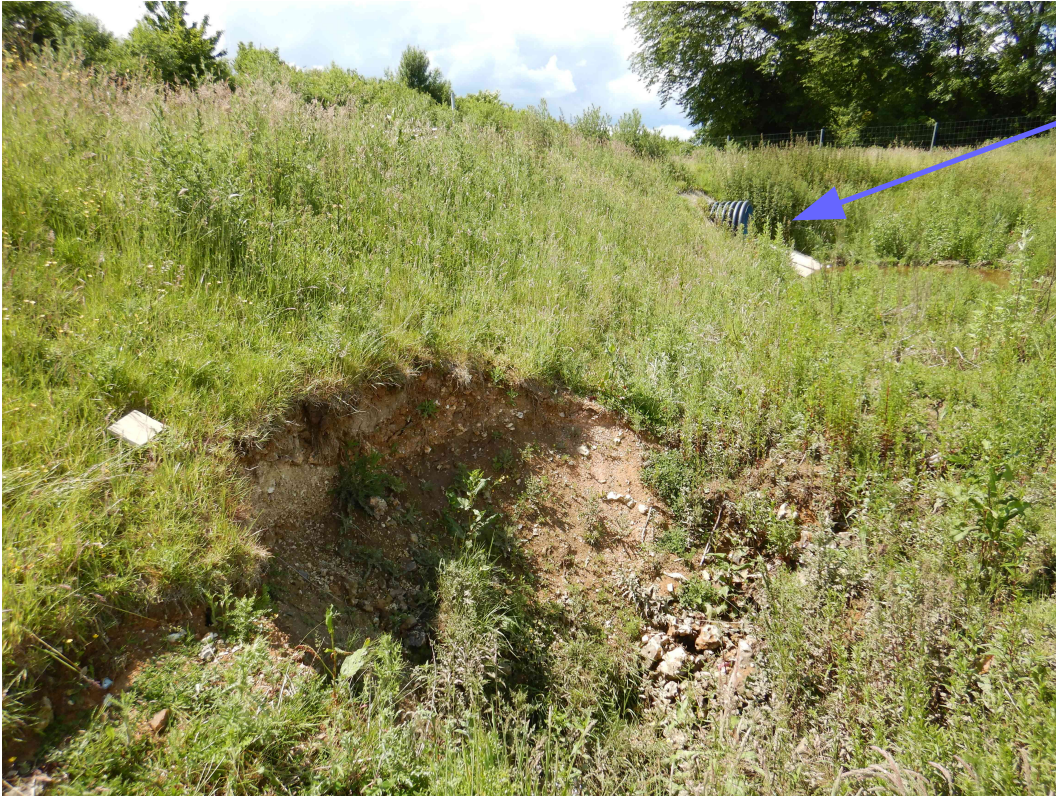
Actuellement, les eaux en provenance de la plate-forme arrivent dans le bassin et s'infiltrent directement dans le désordre. Celui-ci n'a pas atteint une taille excessive malgré son ouverture depuis plus de 1 an. Le ruissellement continue à entraîné les particules fines et laissé un amas de silex sur une partie du cône d'effondrement.

Buse  
d'arrivée  
d'eau

Remblai aval  
hétérogène
