Suivi des mesures environnementales sur l'A150

Suivis mammalogiques - année 2017

Suivi des mesures environnementales sur l'A150 (76)

Volet Mammifères - année 2017

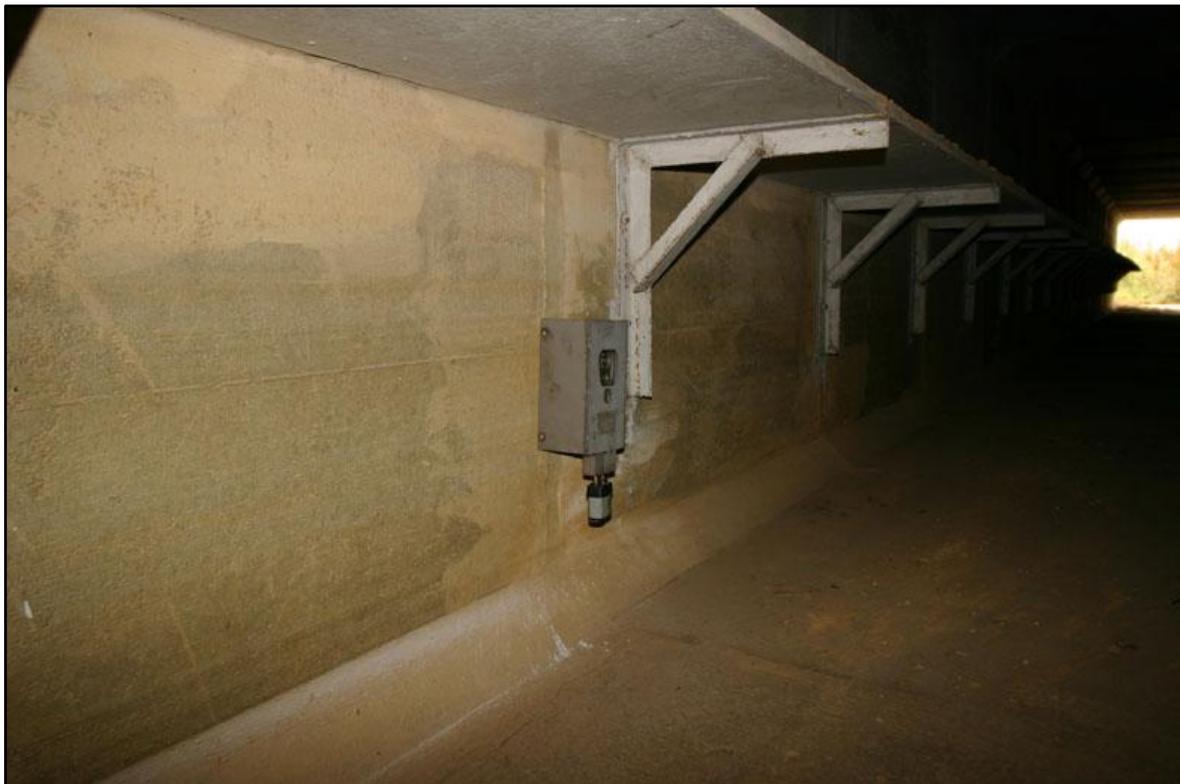
Figure 1 : Piège photographique Cuddeback Attack en place à Croix-Mare au lieu-dit *Dialonde* sous un ouvrage hydraulique aménagé avec un encorbellement pour le passage de la faune. En 2017, le dispositif a été placé au niveau du sol.

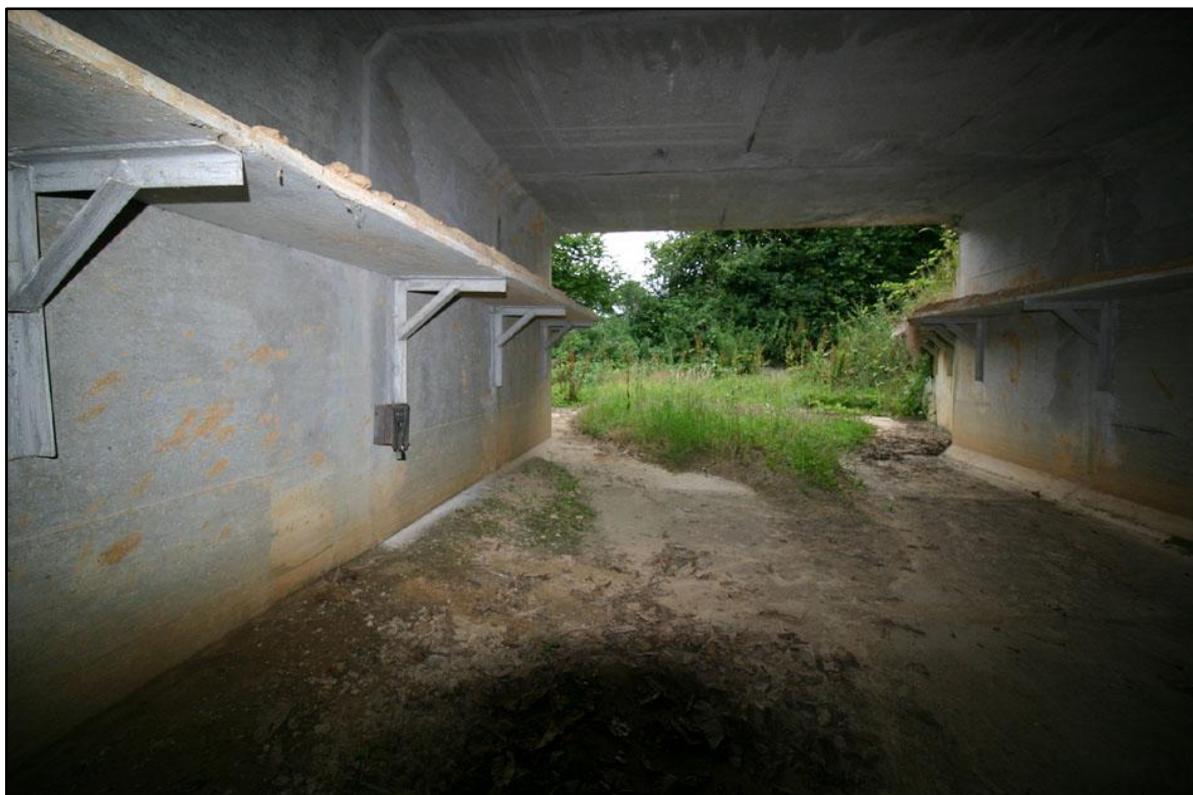
Figure 2 : Piège photographique Stealth Cam en place au niveau du sol sur l'ouvrage hydraulique de la Charrue, à Bouville au cours de l'été 2017.

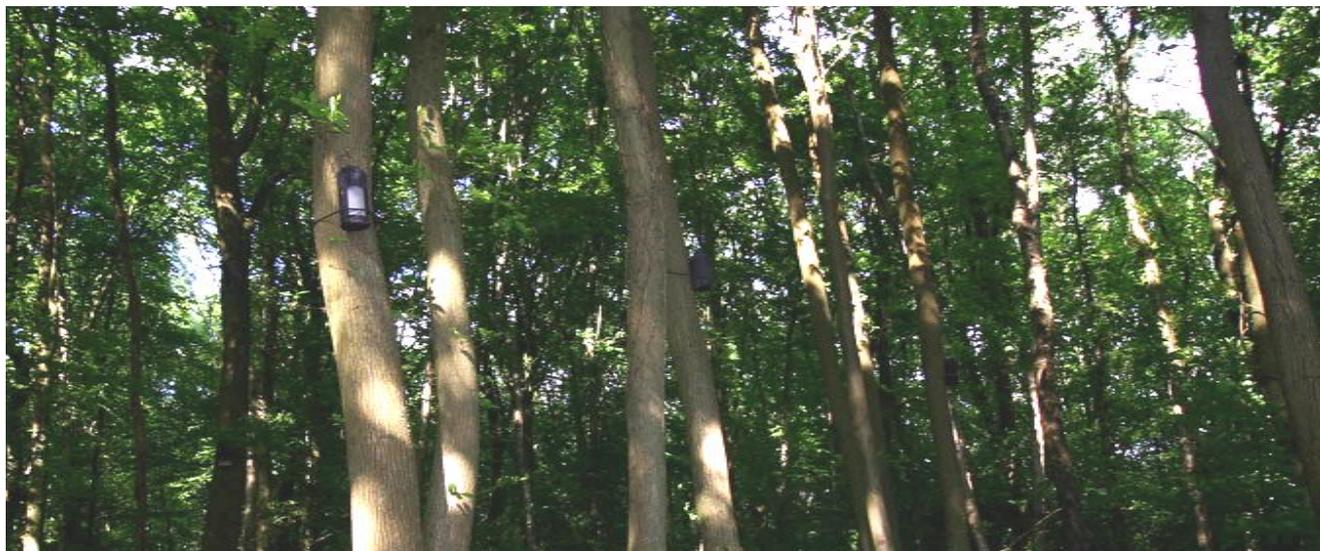
Figure 4 : Groupe de 4 gîtes à chiroptères dans l'îlot de sénescence du Bois Bénard

Trente gîtes artificiels à chiroptères de la marque Schwegler sont installés dans l'îlot de sénescence du Bois Bénard depuis janvier 2015 pour augmenter sa capacité d'accueil en attendant le vieillissement du peuplement forestier. Le suivi consiste à réaliser une inspection de leur contenu à l'aide d'une échelle et d'une lampe pour relever des indices de fréquentation, voire identifier et dénombrer les animaux présents. Il s'agit d'une méthode classique d'inventaire des chauves-souris en milieu forestier. Le contrôle des gîtes a été réalisé les 11/07 et le 29/09.

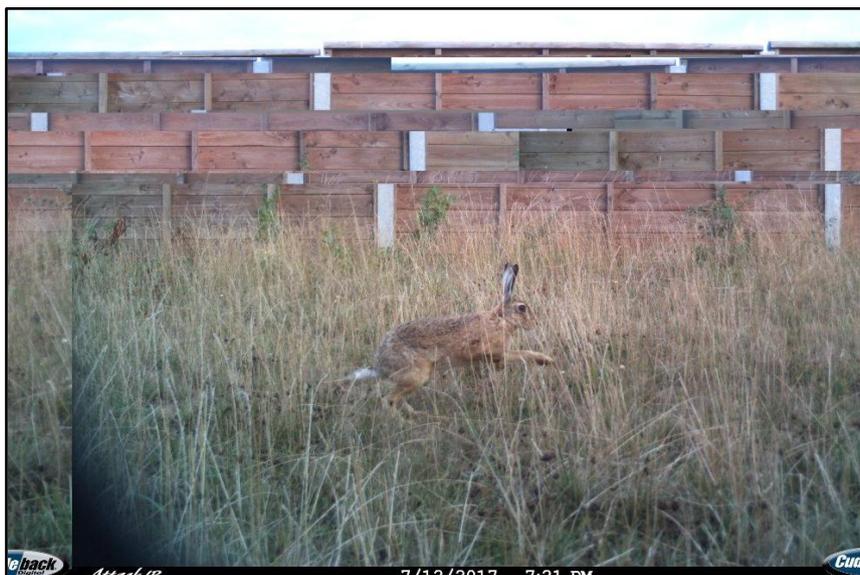
Figure 6 : Lièvre d'Europe sur le PSGF du Bel Event le 12/07/2017

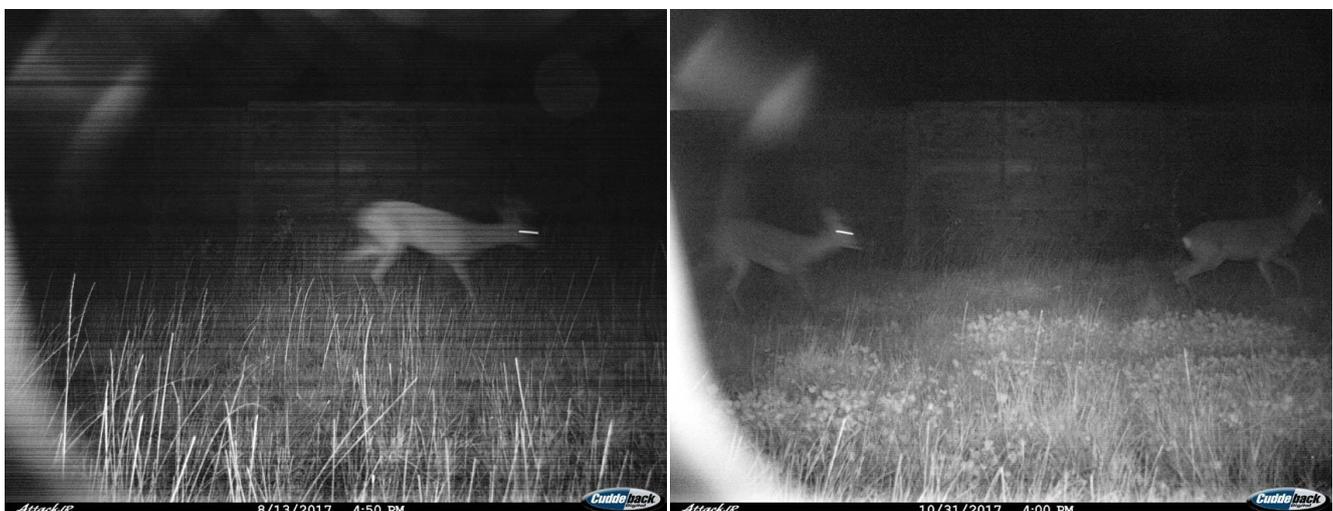
Pour la première fois depuis mai 2016 (OGE, 2016), quatre passages de Chevreuil ont été notés, tous dans le même sens, du Sud vers le Nord : un juvénile le 12/08, un brocard le 13/08 et une chevrette et son jeune le 31/10/2017.

Figure 7 : Chevreuils sur le PSGF du Bel Event les 13/08 et 31/10/2017.

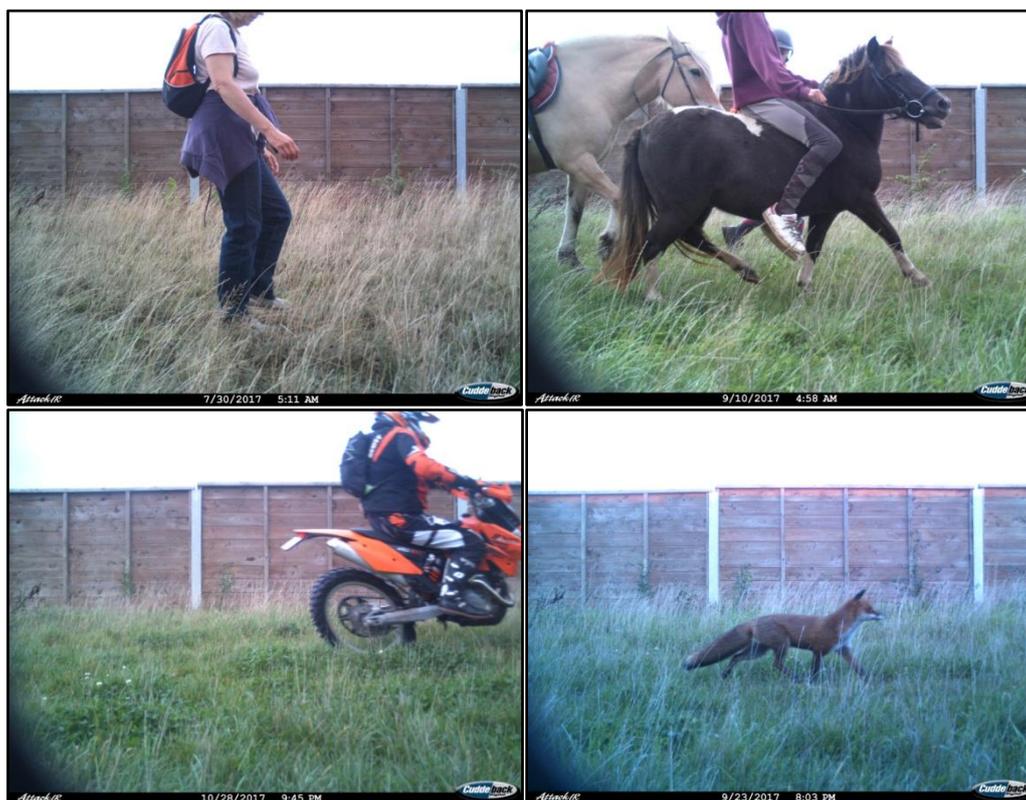
Si l'installation des blocs rocheux interdit dorénavant le passage des quads, l'ouvrage est toujours aussi fréquenté par l'homme, principalement des piétons, des vélos, des personnes pratiquant l'équitation mais également des motos.

Figure 8 : Piéton, chevaux, moto et Renard roux sur le PSGF du Bel Event

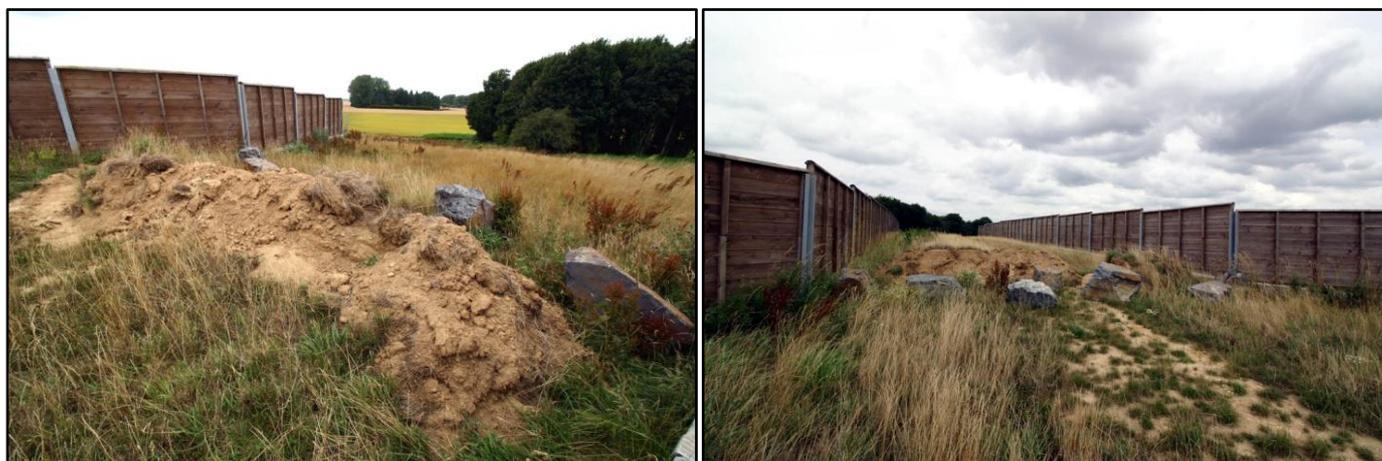
Figure 9 : Enrochements et monticules de terre placés aux entrées du PSGF du Bel Event.

- l'installation de blocs rocheux des deux côtés du PSGF destinés à limiter le passage des engins à moteur ;
- une diminution de la sensibilité de détection du piège photo qui commence à montrer des signes de faiblesse après trois années d'utilisation;
- la saisonnalité des déplacements de ces espèces si les suivis ont été effectués à des saisons différentes.

L'installation des blocs rocheux pourrait limiter le franchissement de l'ouvrage par des individus en dispersion, en réduisant leur visibilité. Cependant la majorité des passages des deux espèces sont probablement le fait d'animaux locaux utilisant le passage très régulièrement, même si la proportion d'individus en dispersion est impossible à apprécier.

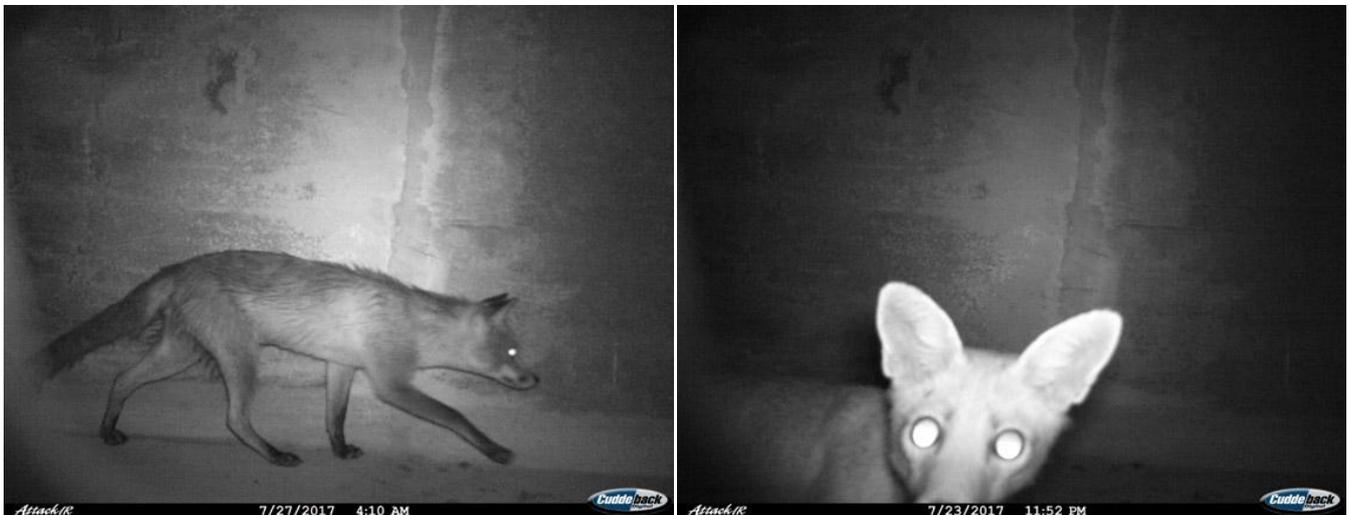
Seuls des clichés de Renard roux ont été pris. Celui-ci emprunte régulièrement l'ouvrage. Des empreintes de Blaireau ont également été relevées sur le sol mais aucune trace de Lapin de garenne qui semble également avoir disparu du site. Les empreintes de Fouine n'ont été relevées qu'au niveau de l'encorbellement ce qui confirme l'hypothèse émise en 2016, à savoir que la Fouine utilise essentiellement les encorbellements.

Figure 10 : Renard roux dans le PPF de Dialonde (à l'Est de la RD20)

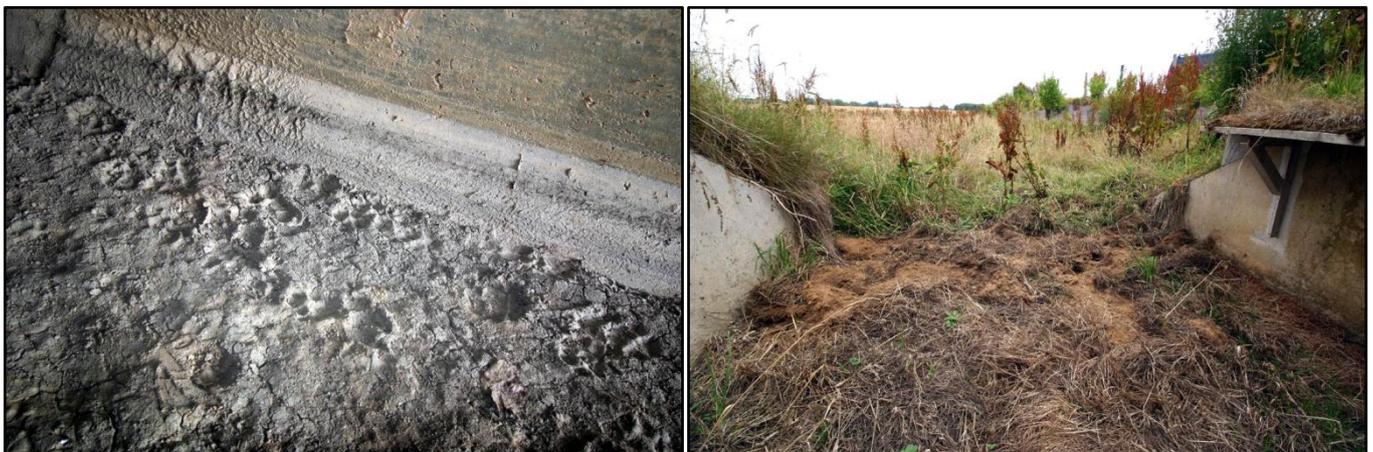
Figure 11 : Empreintes de Renard, de Blaireau, de Chien au sol et boutis de Sanglier à l'entrée du PPF de Dialonde (à l'Est de la RD20)

Un ou plusieurs sangliers sont venus "fouiller" à l'entrée de l'ouvrage, côté zone humide, sans que les relevés d'empreintes ne permettent d'affirmer qu'un quelconque passage n'ait eu lieu sous l'ouvrage.

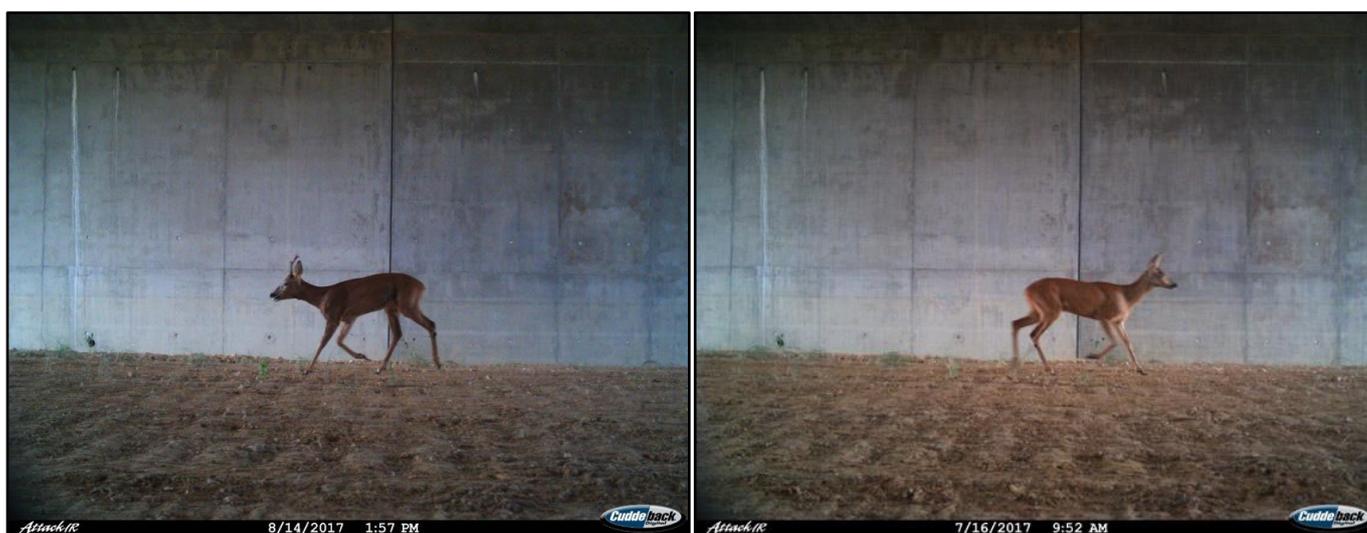
Concernant le Chevreuil, au moins 4 individus passent régulièrement : un brocard, une chevrette et ses deux juvéniles. Ces individus ont visiblement pris confiance et empruntent le passage presque quotidiennement.

Figure 12 : Chevreuils sur le PIGF du Bois de Sap (Brocard à gauche, Chevrette à droite)

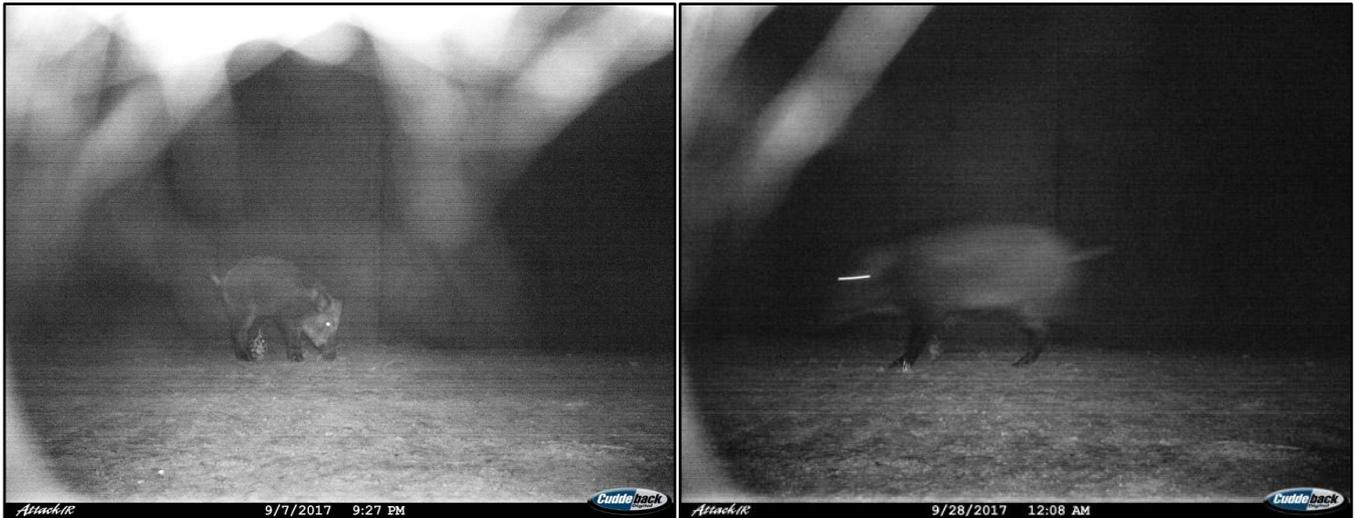
Pour la première fois depuis le 2/08/2016 (OGE, 2016), 10 passages de Sanglier ont été observés sur cet ouvrage (tab. 3). A priori, au moins 4 individus ont pu être distingués : un gros mâle (individu n°2) et 3 "bêtes noires", probablement de jeunes mâle ayant quitté récemment leur compagnie. Il est possible que l'individu n°3 corresponde au n°1, un doute subsiste. Le gros mâle a séjourné au moins 24 jours au nord de l'A150 et l'individu n°3 plus de 30 jours, à moins qu'il n'ait traversé l'autoroute à un autre endroit. Les individus n°1 et 4 n'y sont restés qu'un temps très court.

Figure 13 : Sangliers sur le PIGF du Bois de Sap (jeune à gauche, gros mâle à droite).

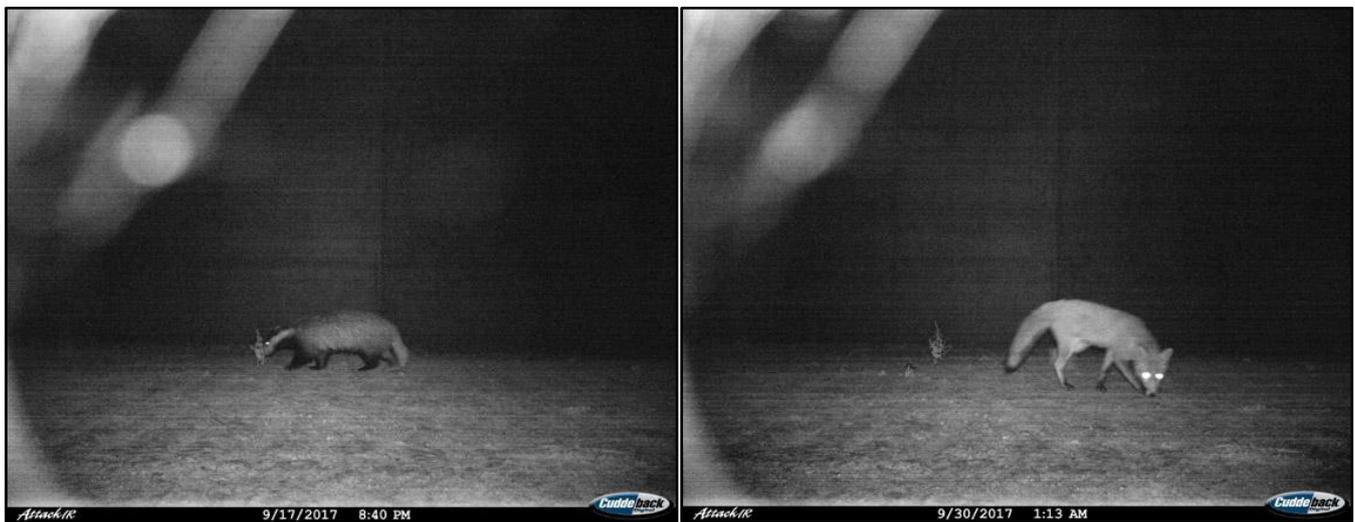
La fréquentation de l'ouvrage a nettement évolué en 2017 : le Chevreuil est l'espèce qui enregistre le plus de passages sur la période (224 passages), suivi du Renard (106 passages) alors que le Blaireau (44 passages) comptait le plus grand nombre de franchissements à l'automne 2016. Pour ces trois espèces, il s'agit principalement d'individus locaux passant très régulièrement. Il est difficile de distinguer les animaux en dispersion des locaux.

Figure 14 : Blaireau et Renard roux sur le PIGF du Bois de Sap.

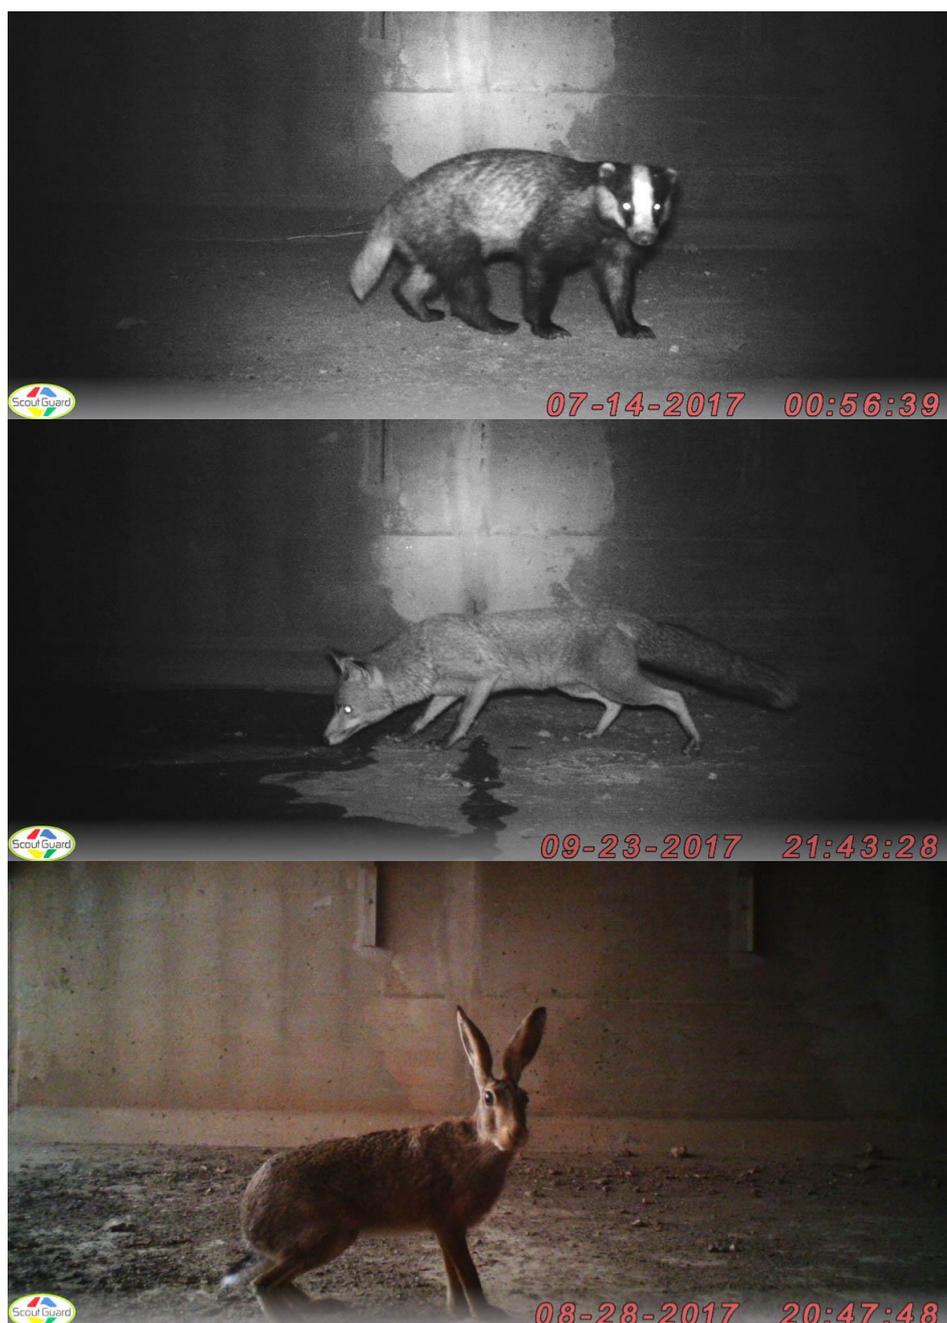
Le Renard roux et le Blaireau sont toujours les deux taxons les plus fréquents.

Figure 15 : Blaireau, Renard roux et Lièvre d'Europe sur le PPF de Panneville 1

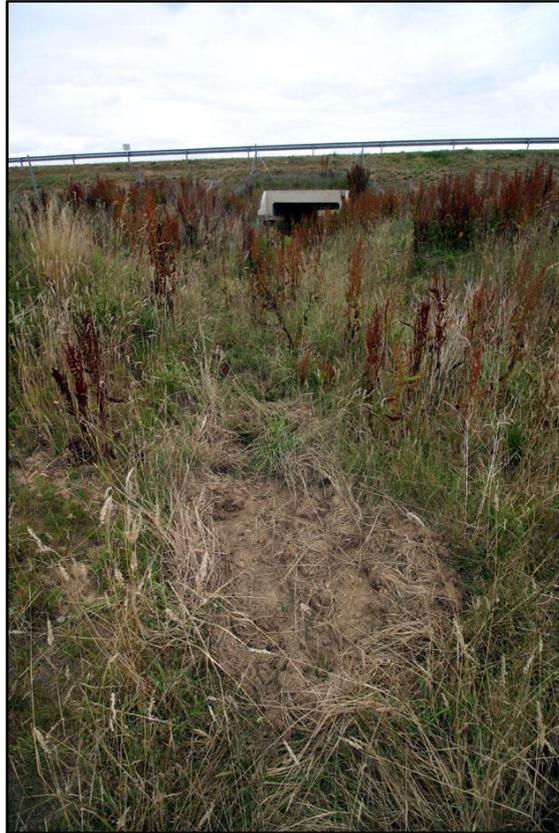
Aucun passage de Sanglier n'a été observé pendant la durée du suivi alors qu'un ou plusieurs individus s'alimentent dans la zone humide située en aval de l'ouvrage.

Figure 16 : Boutis de Sanglier près du PPF de Panneville 1

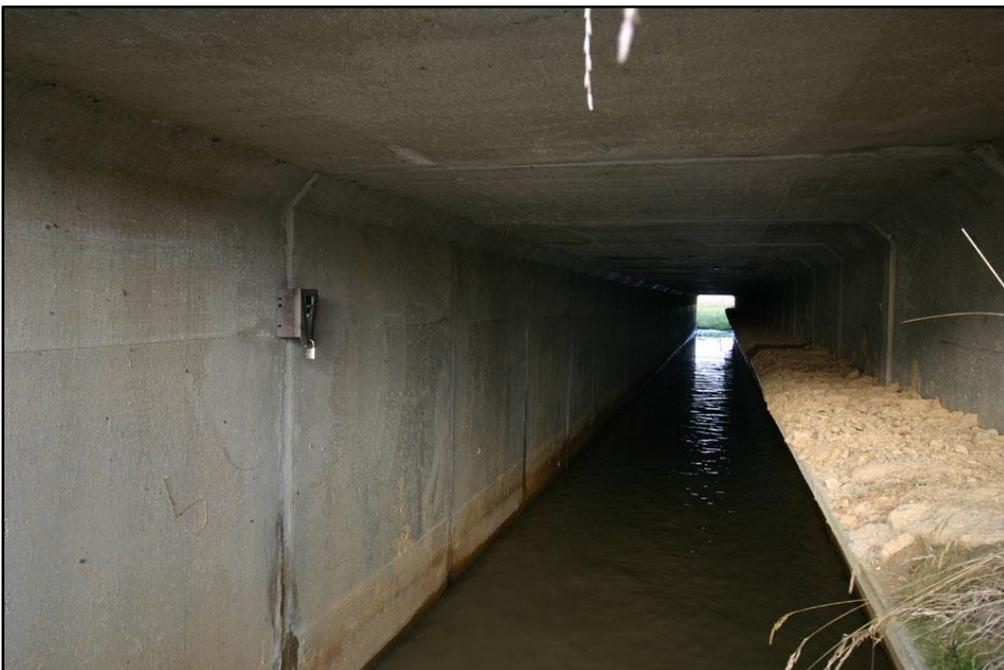
Figure 17 : Position du piège-photographique en direction de l'encorbellement sur le PPF de Panneville 2

Cet ouvrage hydraulique toujours en eau a été suivi de la même façon qu'en 2016, en plaçant le piège-photo en direction de l'encorbellement.

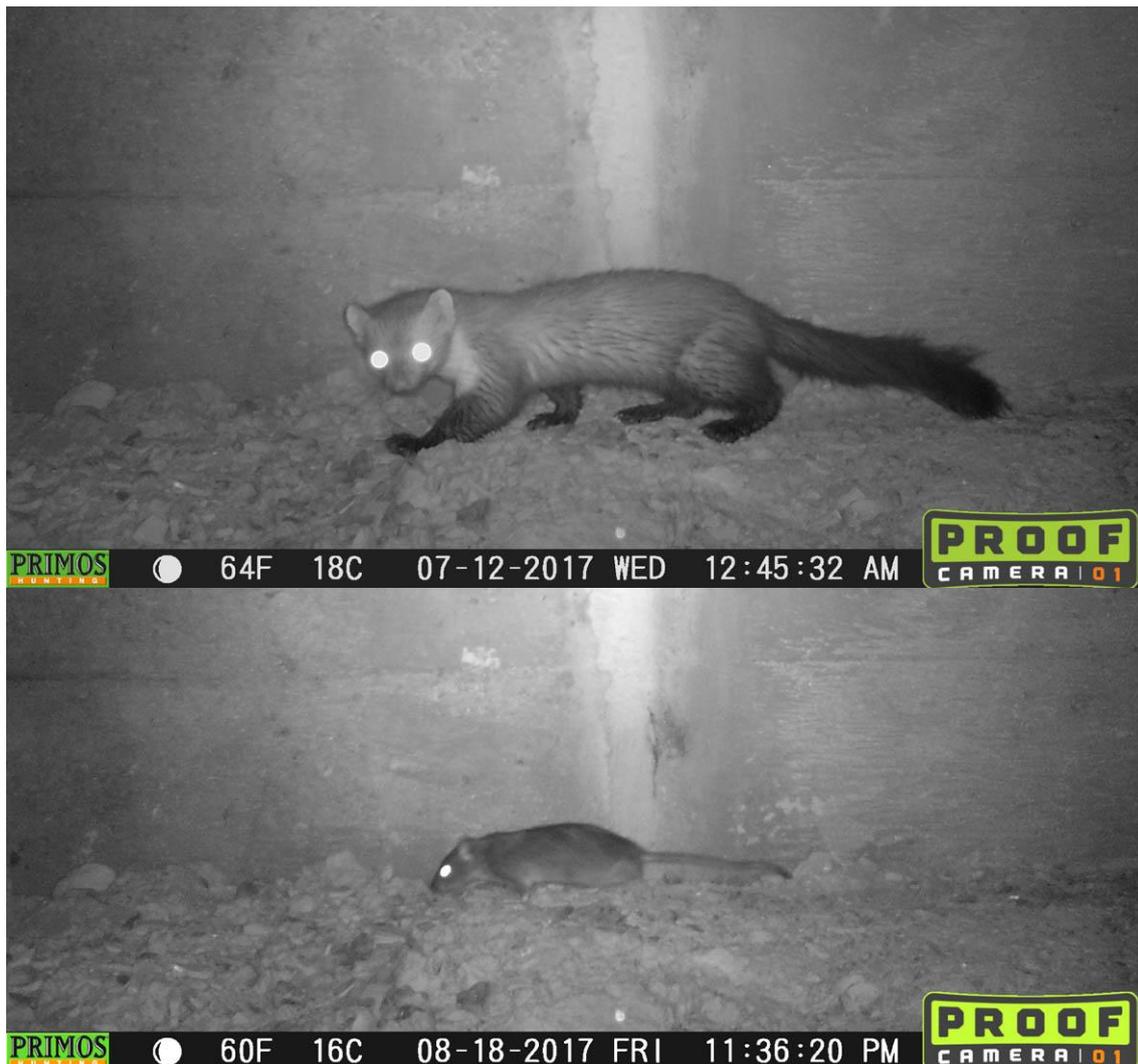
Le nombre de passages demeure faible mais l'encorbellement présente toujours un intérêt pour le passage de la Fouine.

Figure 18 : Fouine et Rat surmulot empruntant l'encorbellement du PPF de Panneville 2.

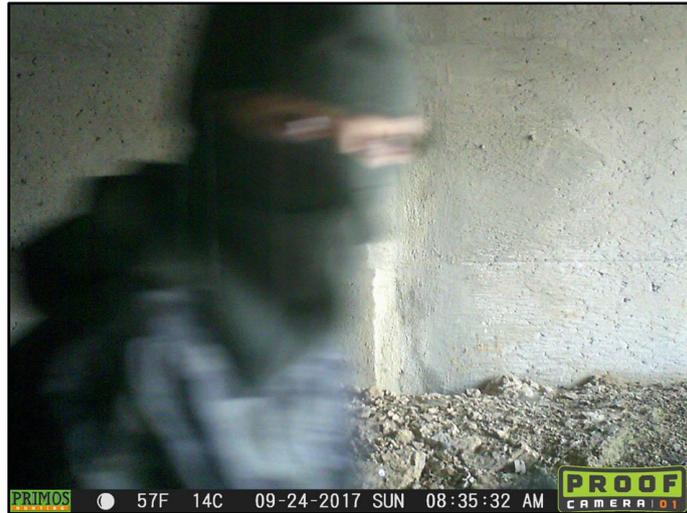
Les chasseurs de gibier d'eau ont emprunté régulièrement l'ouvrage du 17/09 au 17/12/2017, probablement pour tirer les Canards colvert qui fréquentent la grande mare située en aval. Il est probable qu'ils tirent depuis l'entrée de l'ouvrage ! Certains sont cagoulés, probablement pour ne pas être reconnus sur les photos prises par le piège.

Figure 19 : Chasseur cagoulé dans le PPF de Panneville 2.

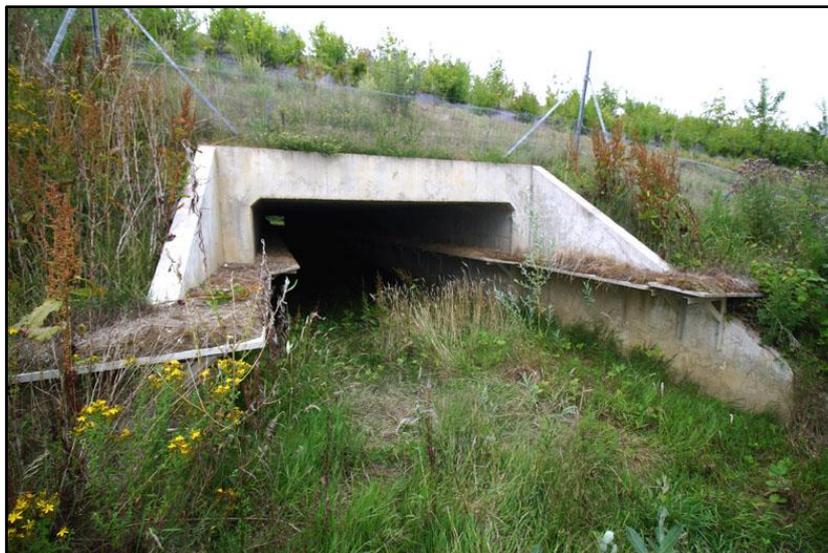
Figure 20 : PPF de la Charrue en période sèche

Malgré l'absence d'eau sous l'ouvrage de juillet à octobre 2017, il semblerait que ce PPF soit très peu fonctionnel pour les mammifères, à l'exception peut-être de la Fouine qui utiliserait de façon régulière l'encorbellement.

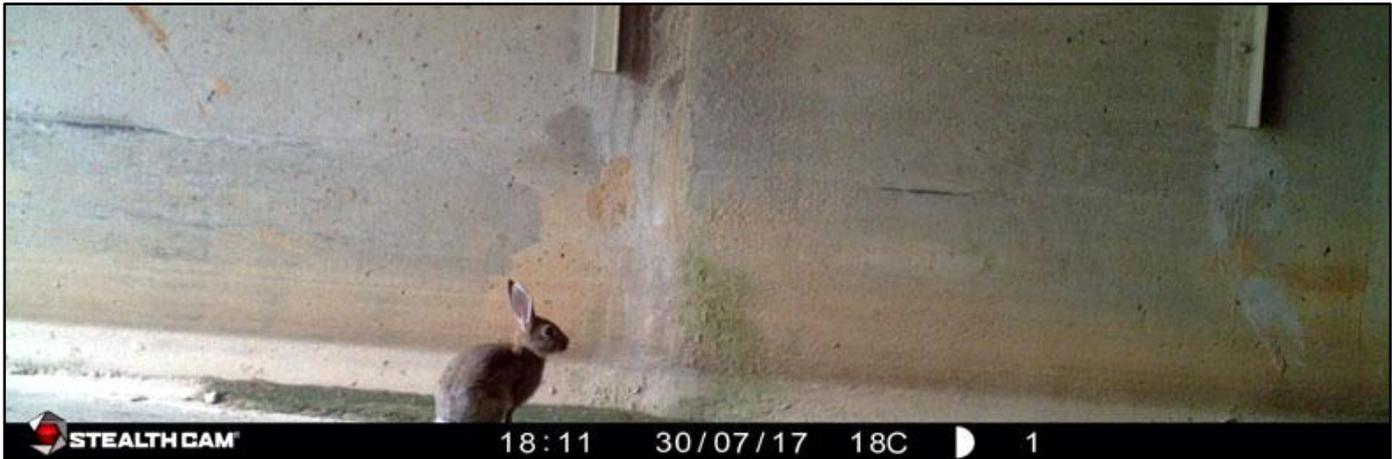
Figure 21 : Lapin de garenne au sol du PPF de la Charrue.

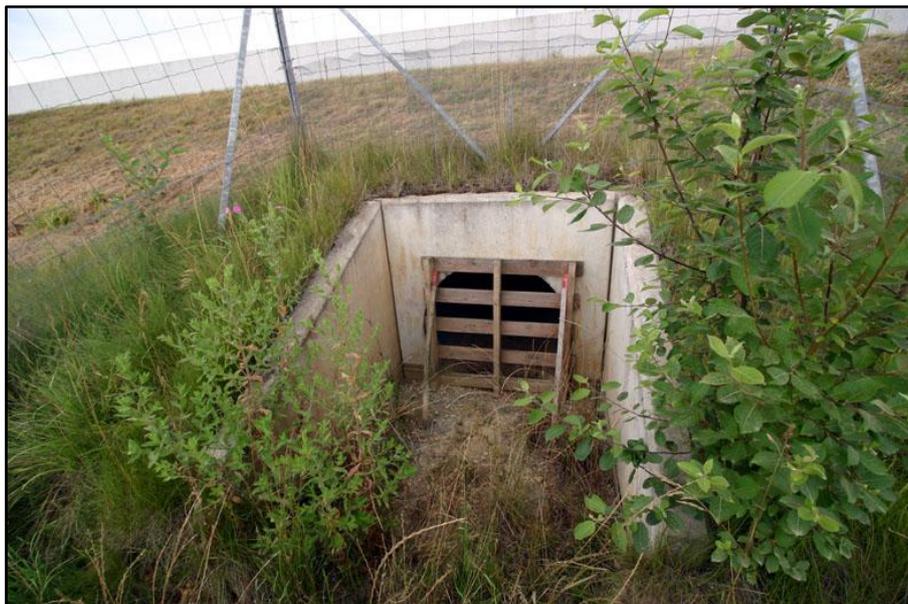
Un des passages a été bizarrement obturé à l'aide d'une palette en bois (fig. 22), interdisant le passage des plus gros mammifères ! La palette a été enlevée lors de cette visite.

Figure 22 : Entrée obturée d'un des PPF situé entre Dialonde et Boscriscard.

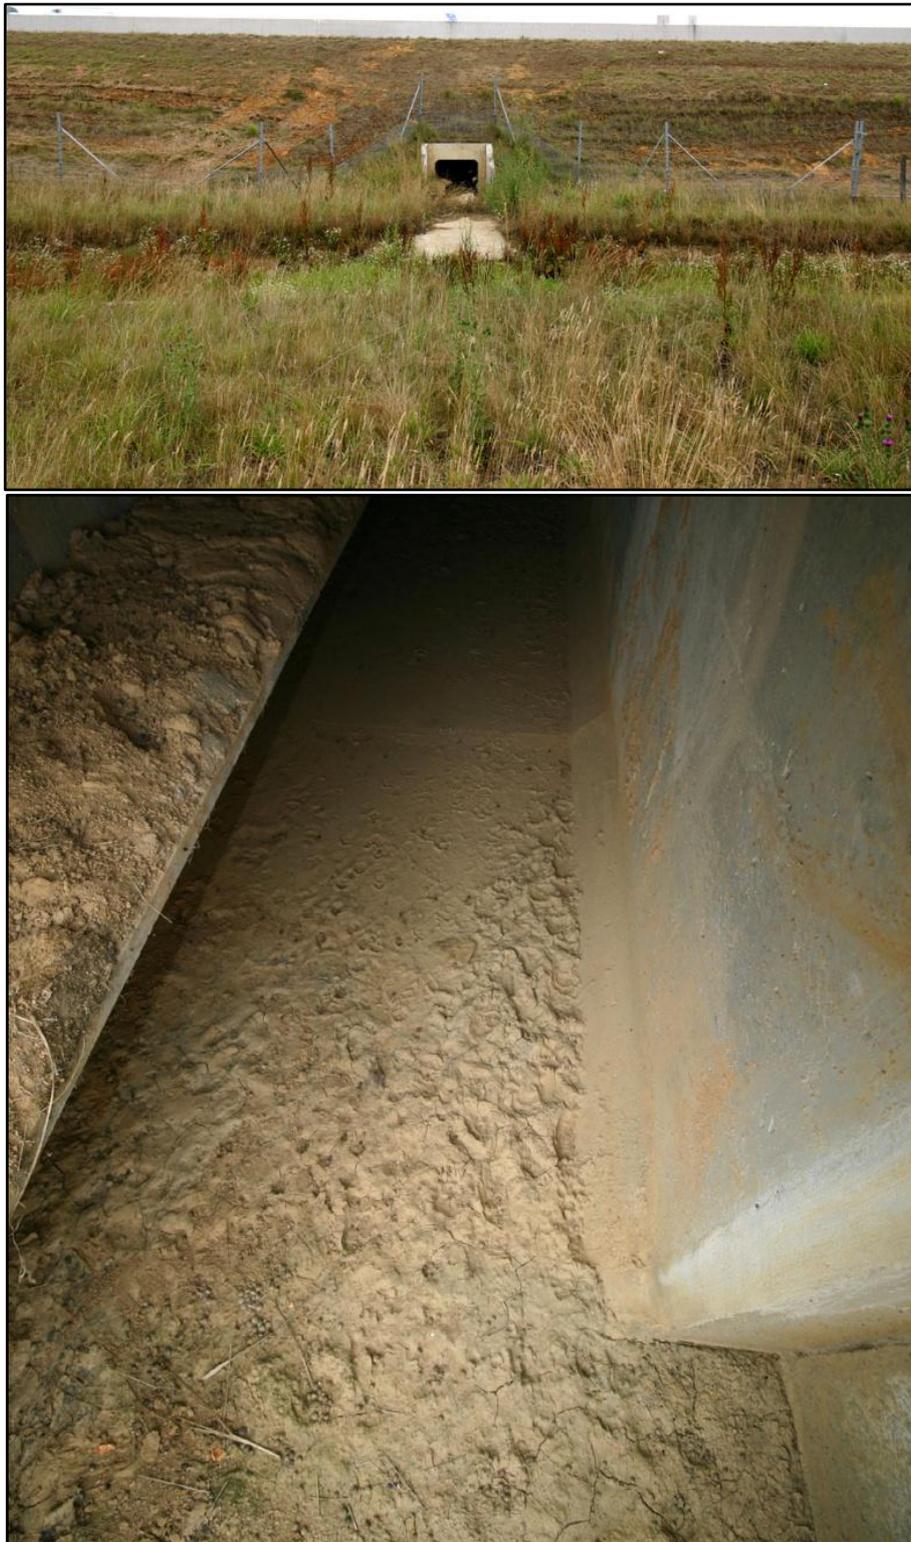
Figure 23 : Vue du passage et nombreuses empreintes de Blaireau, de Renard roux et de Lapin de garenne au sol d'un des PPF situé entre Dialonde et Boscriscard.

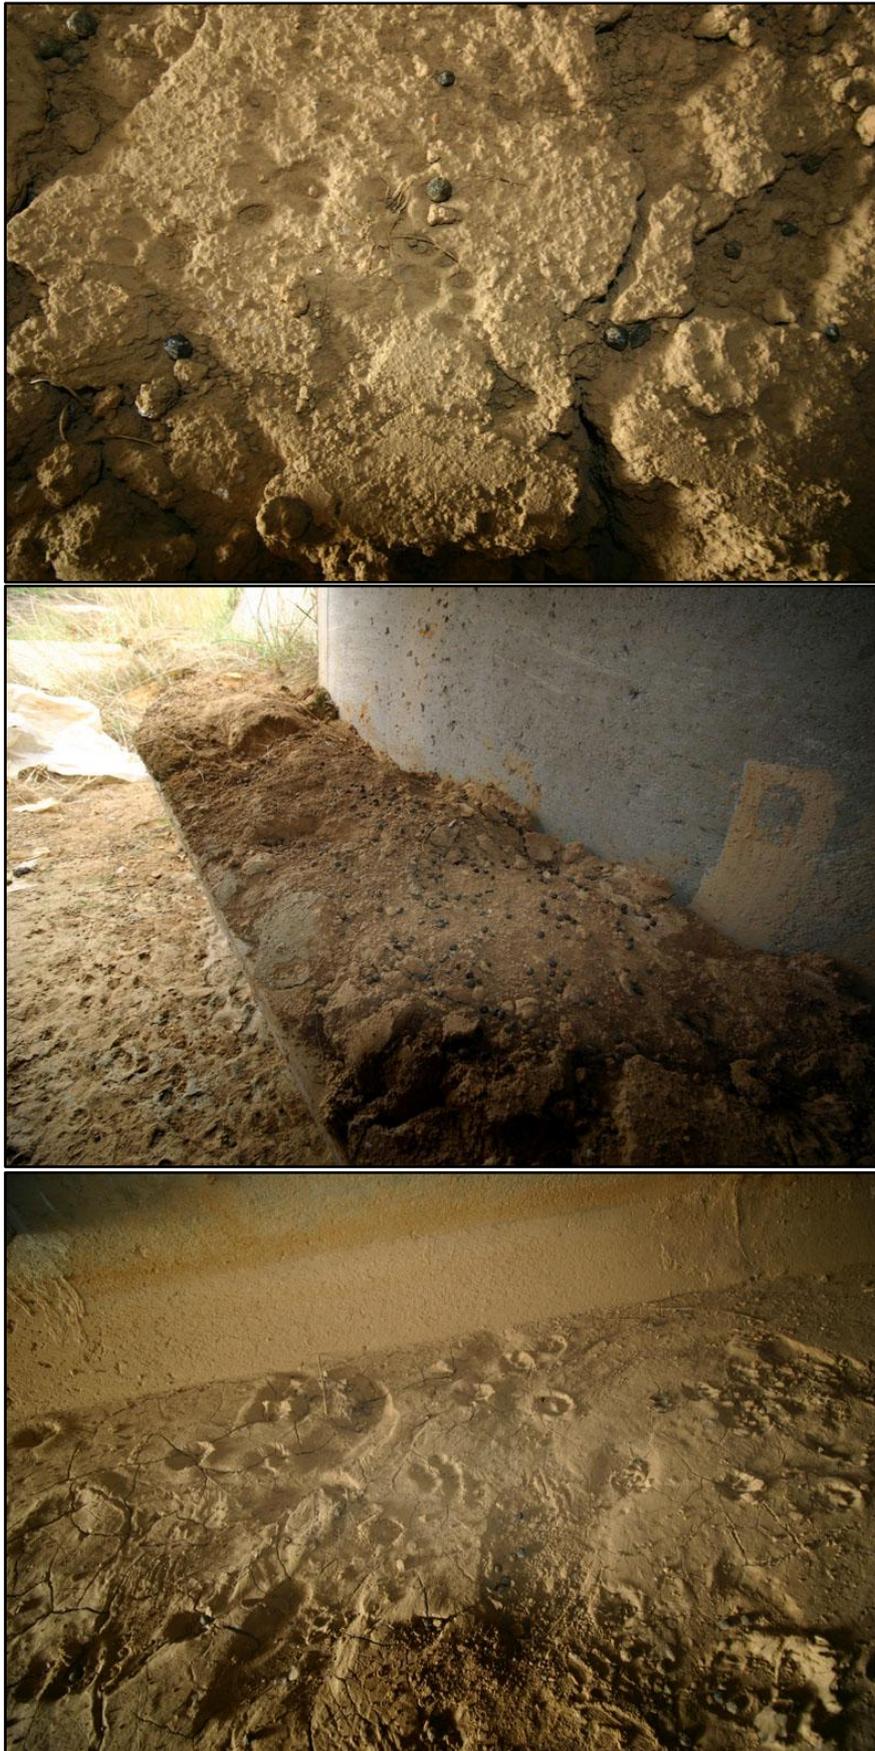
Figure 23 : Empreinte de Fouine sur un encorbellement, fèces de Lapin de garenne et empreintes de Blaireau au sol d'un des PPF situé entre Dialonde et Boscricard.

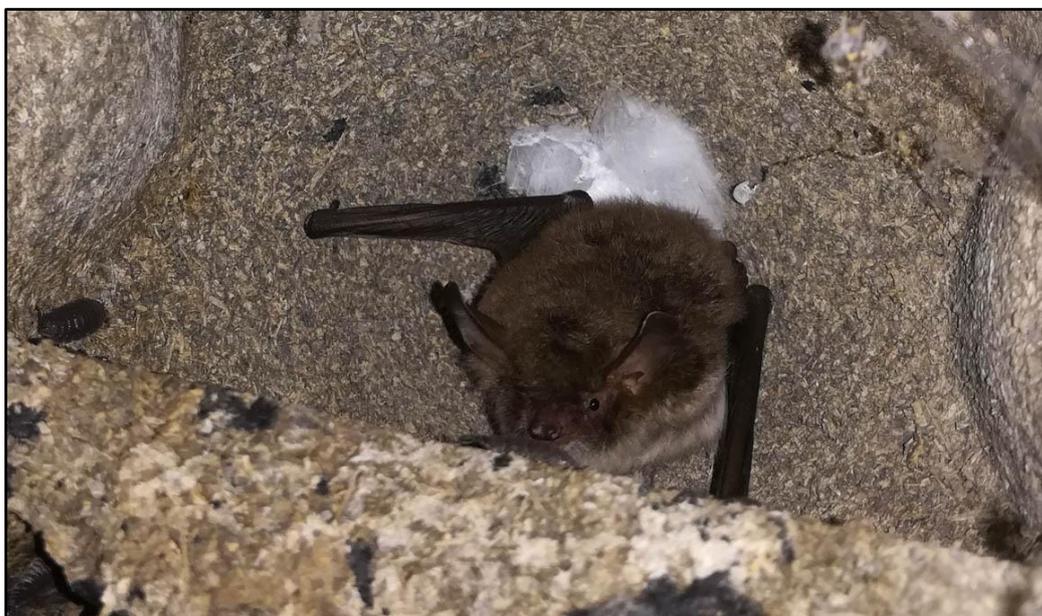
Présence d'un groupe de 8 Oreillard roux (*Plecotus auritus*) dans un gîte de type 1FFH destiné aux grosses espèces, notamment les noctules, et d'un Murin de Natterer (*Myotis nattereri*) dans un gîte de type 2F. Six autres gîtes présentaient du guano, provenant probablement de groupes d'oreillards et de Noctule de Leisler. Celui occupé par une colonie de Frelon le 21/7 ne l'était plus mais présentait du guano de chauves-souris, vraisemblablement d'oreillards.

Figure 23 : Murin de Natterer (*Myotis nattereri*) présent le 29/09/2017 dans un gîte artificiel de type 2F installé dans l'îlot de sénescence du Bois Bénard.

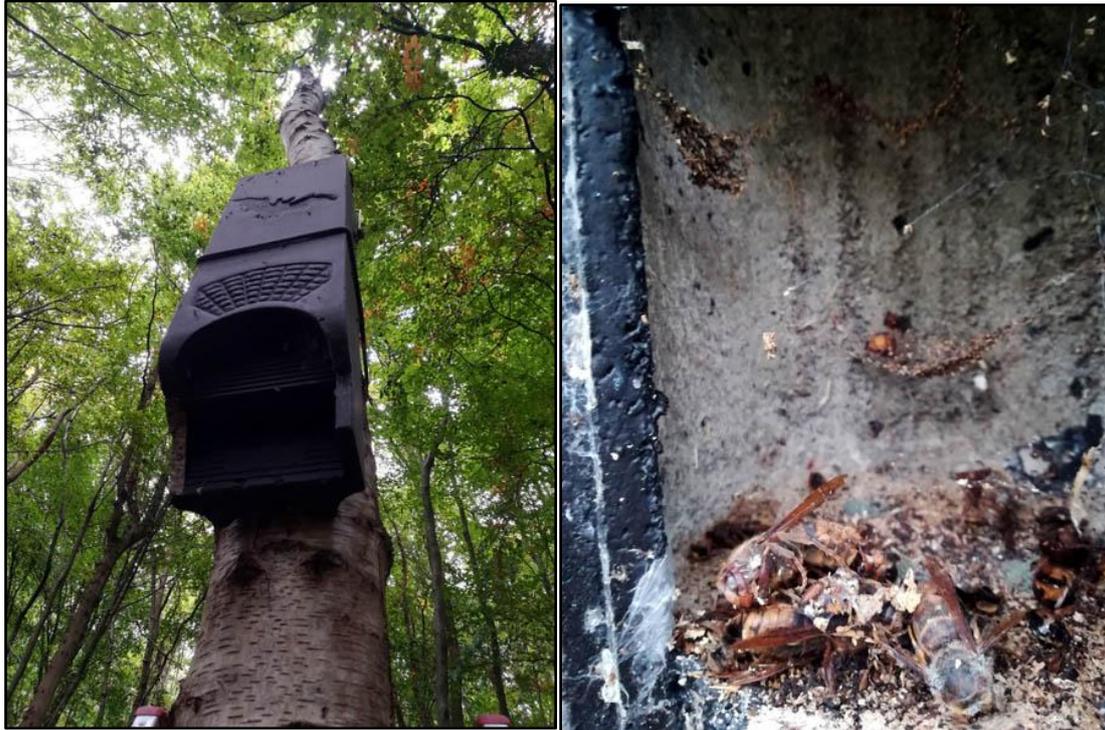
Figure 24 : A gauche, gîte artificiel 1FFH occupé par 8 Oreillard roux (*Plecotus auritus*) le 29/09/2017 et à droite, restes de Frelons européen et guano de chauves-souris.

Les gîtes sont toujours utilisés par la Mésange bleue au printemps. Il serait donc pertinent de les nettoyer dès la fin de la nidification pour les rendre accessibles aux chiroptères pour la saison estivale, puis effectuer deux contrôles avant l'automne afin de maximiser les probabilités de contacts avec les espèces présentes. Les chauves-souris changent très régulièrement de gîtes donc plus le nombre de passages sera élevé plus les probabilités de contacts le seront aussi.
