Suivi des mesures environnementales sur l'A150

Suivis mammalogiques - année 2018

Suivi des mesures environnementales sur l'A150 (76)

Volet Mammifères - année 2018

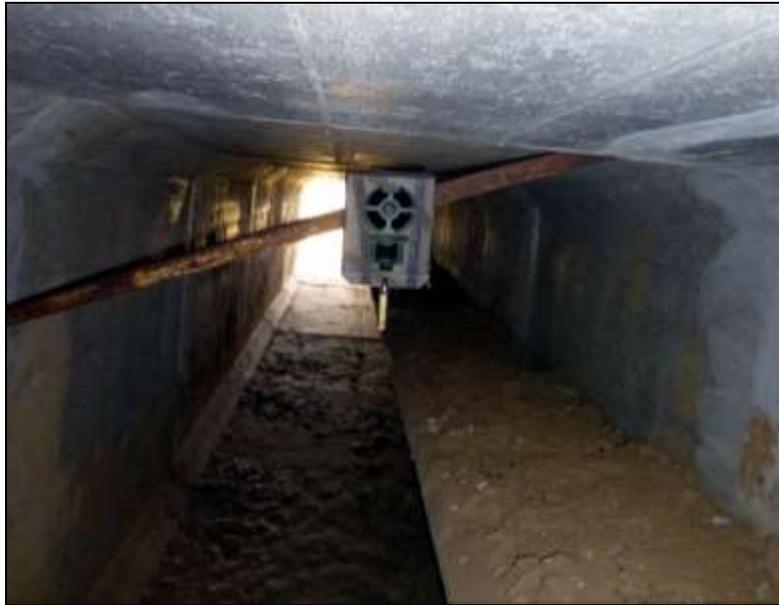
Figure 1 : Piège photographique Primos Hunting en place à Mesnil-Panneville près du hameau du *Petit Cidetot*, sous un ouvrage hydraulique aménagé avec un encorbellement pour le passage de la faune.

Comme pour le PPF précédent, le piège photographique a été placé en travers de l'ouvrage (fig. 1) permettant des prises de vue des animaux passant au sol et sur l'encorbellement.

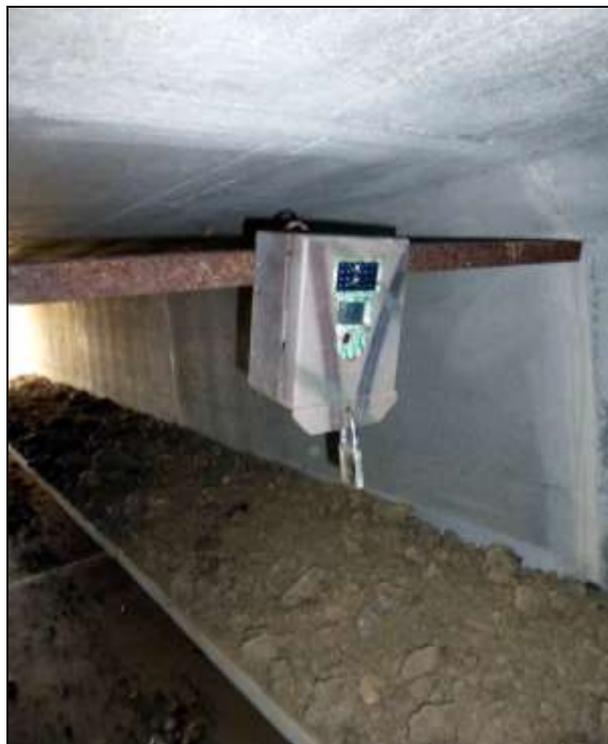
Figure 2 : Piège photographique Scoutgard en place en travers de l'ouvrage hydraulique de *Dialonde 2* aménagé avec un encorbellement pour le passage de la faune.

Le piège photographique a été placé en travers de l'ouvrage (fig. 2) permettant des prises de vue des animaux passant au sol et sur l'encorbellement.

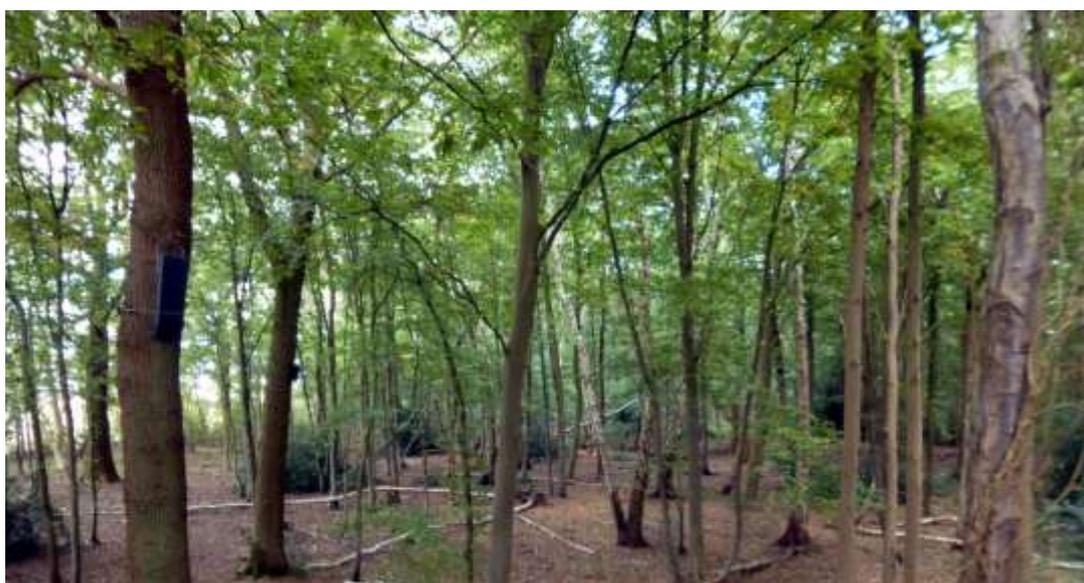
Figure 4 : Groupe de gîtes à chiroptères dans l'îlot de sénescence du Bois Bénard

Trente gîtes artificiels à chiroptères de la marque Schwegler sont installés dans l'îlot de sénescence du Bois Bénard depuis janvier 2015 pour augmenter sa capacité d'accueil en attendant le vieillissement du peuplement forestier. Le suivi consiste à réaliser une inspection de leur contenu à l'aide d'une échelle et d'une lampe pour relever des indices de fréquentation, voire identifier et dénombrer les animaux présents. Il s'agit d'une méthode classique d'inventaire des chauves-souris en milieu forestier. Le contrôle des gîtes a été réalisé les 24/07 et le 03/10.

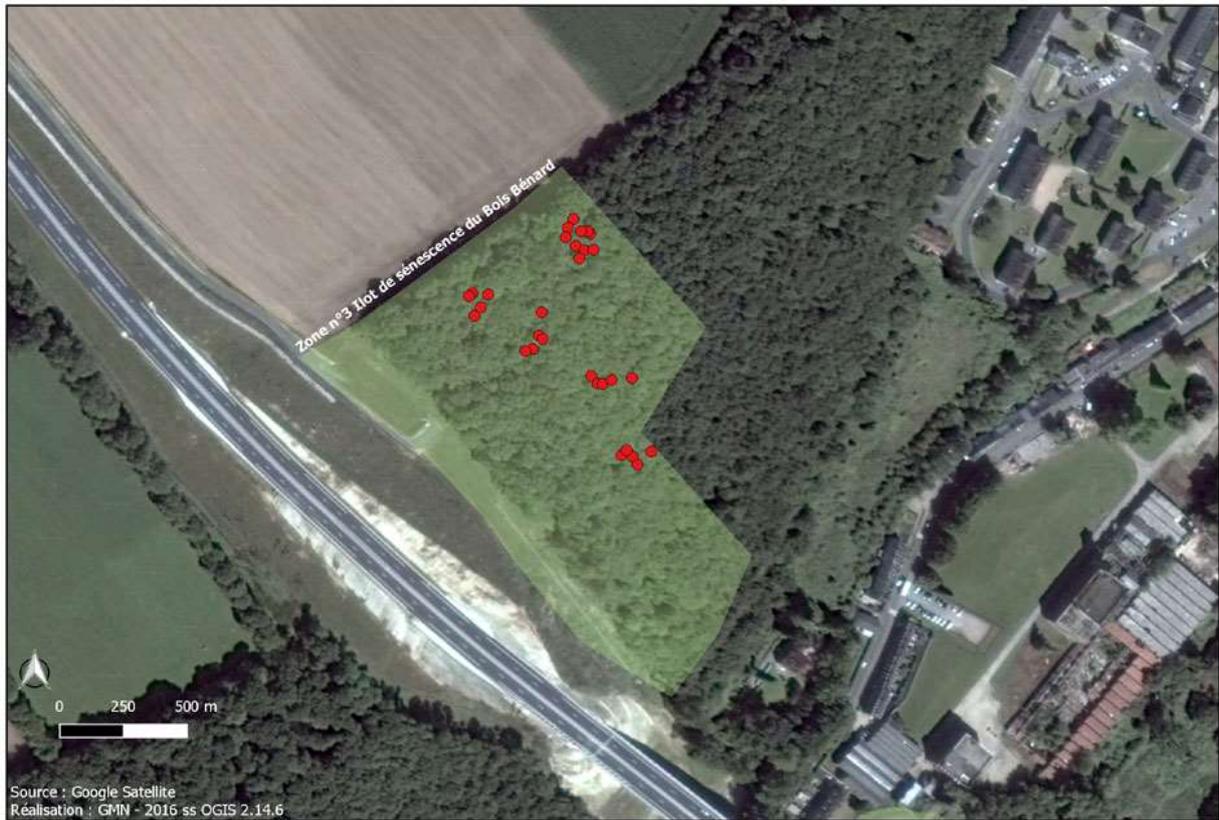
Figure 5 : Localisation des gîtes artificiels à chiroptères installés dans l'îlot de sénescence du Bois Bénard

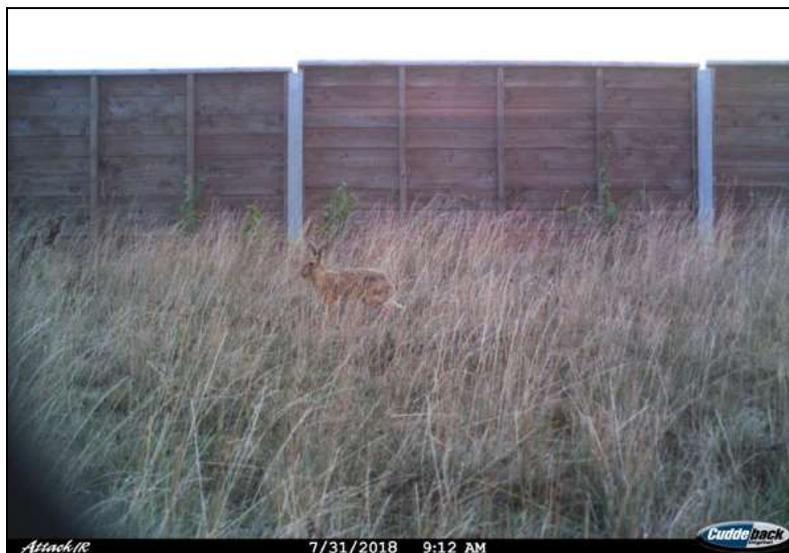
Le piège photographique installé en 2018 a rapidement rencontré des problèmes, 42 jours après son installation. Seulement 25 franchissements de faune sauvage ont été dénombrés au cours de la période où le piège était opérationnel et concernent les deux espèces majoritaires observées les années antérieures, à savoir le Lièvre d'Europe et le Renard roux.

Figure 6 : Lièvre franchissant le PGF du Bel Event

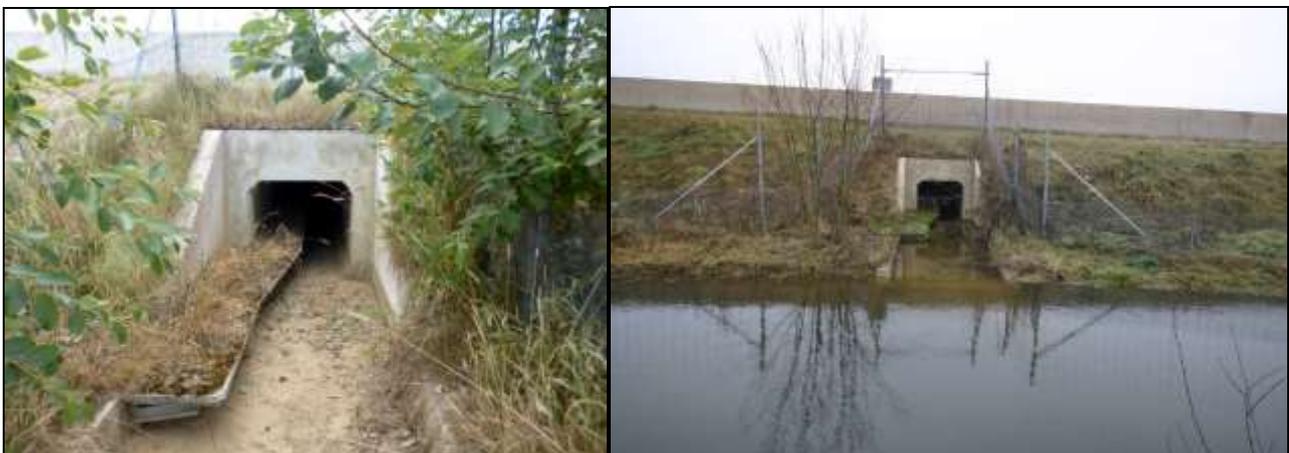
Figure 7 : PPF de Dialonde 2 en été et en hiver.

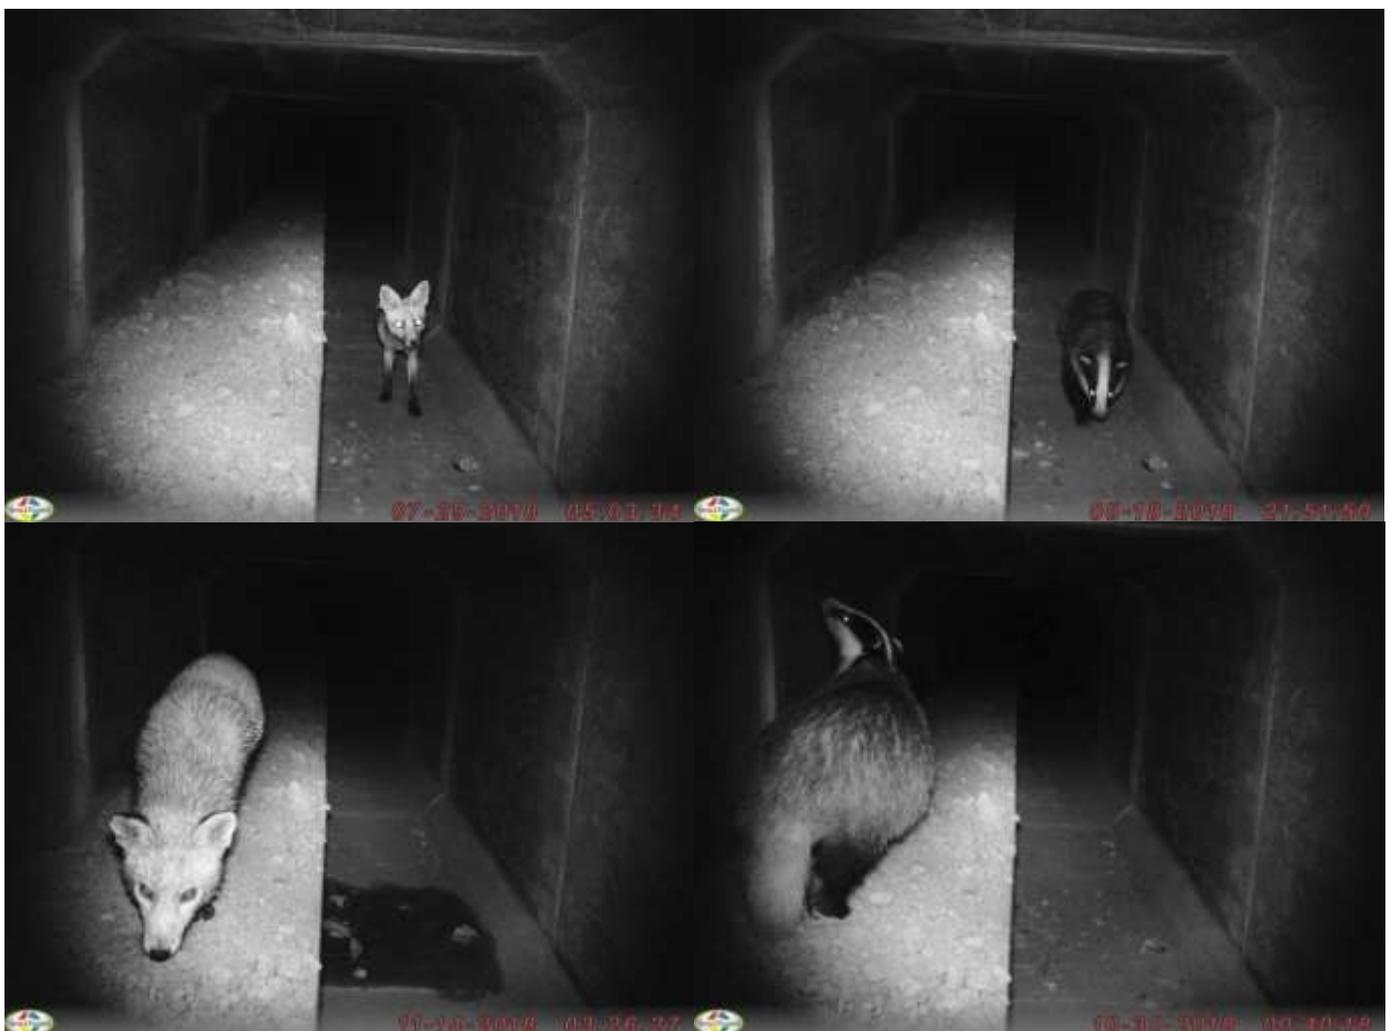
Figure 8 : Renard roux et Blaireau dans le PPF de Dialonde 2 avec franchissement au sol et sur l'encorbellement.

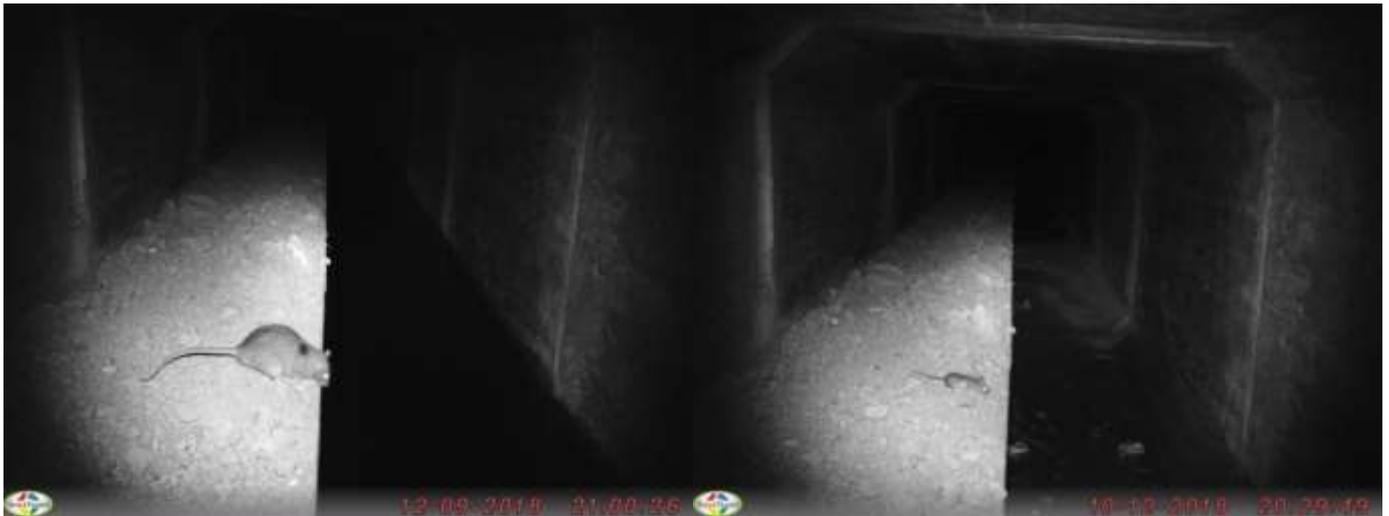
Contrairement aux années précédentes, l'installation de pièges photos transversalement aux nouveaux PPF suivis a permis de mettre en évidence le passage d'une espèce de micromammifère, le Mulot sylvestre, sur deux d'entre eux.

Figure 9 : Rat surmulot et Mulot sylvestre dans le PPF de Dialonde 2 sur l'encorbellement.

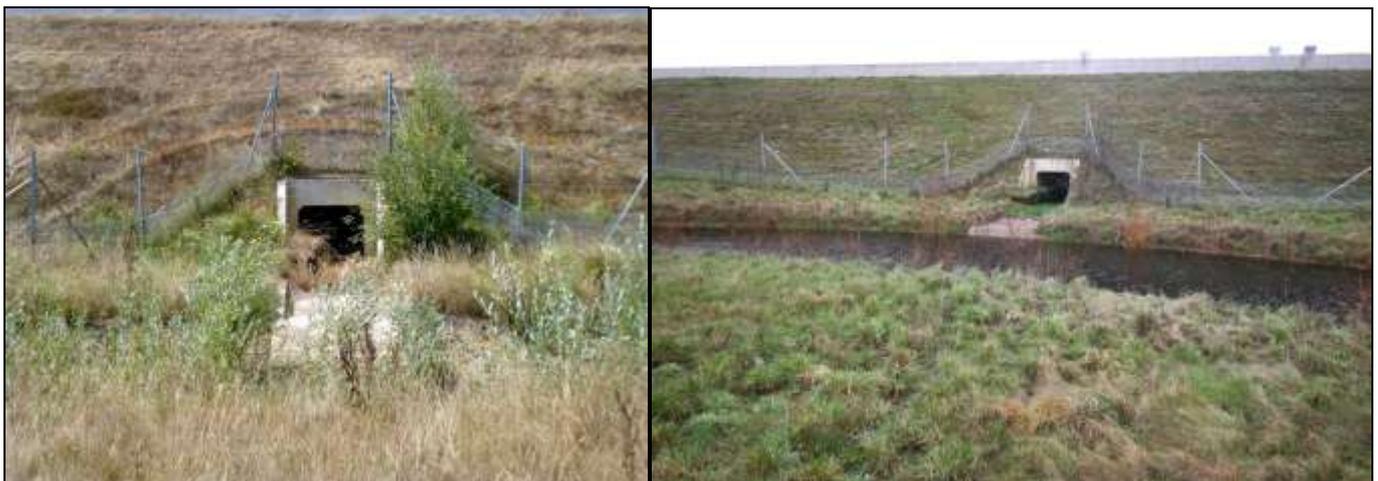
Figure 10 : PPF du Petit Cidetot en été et en hiver.

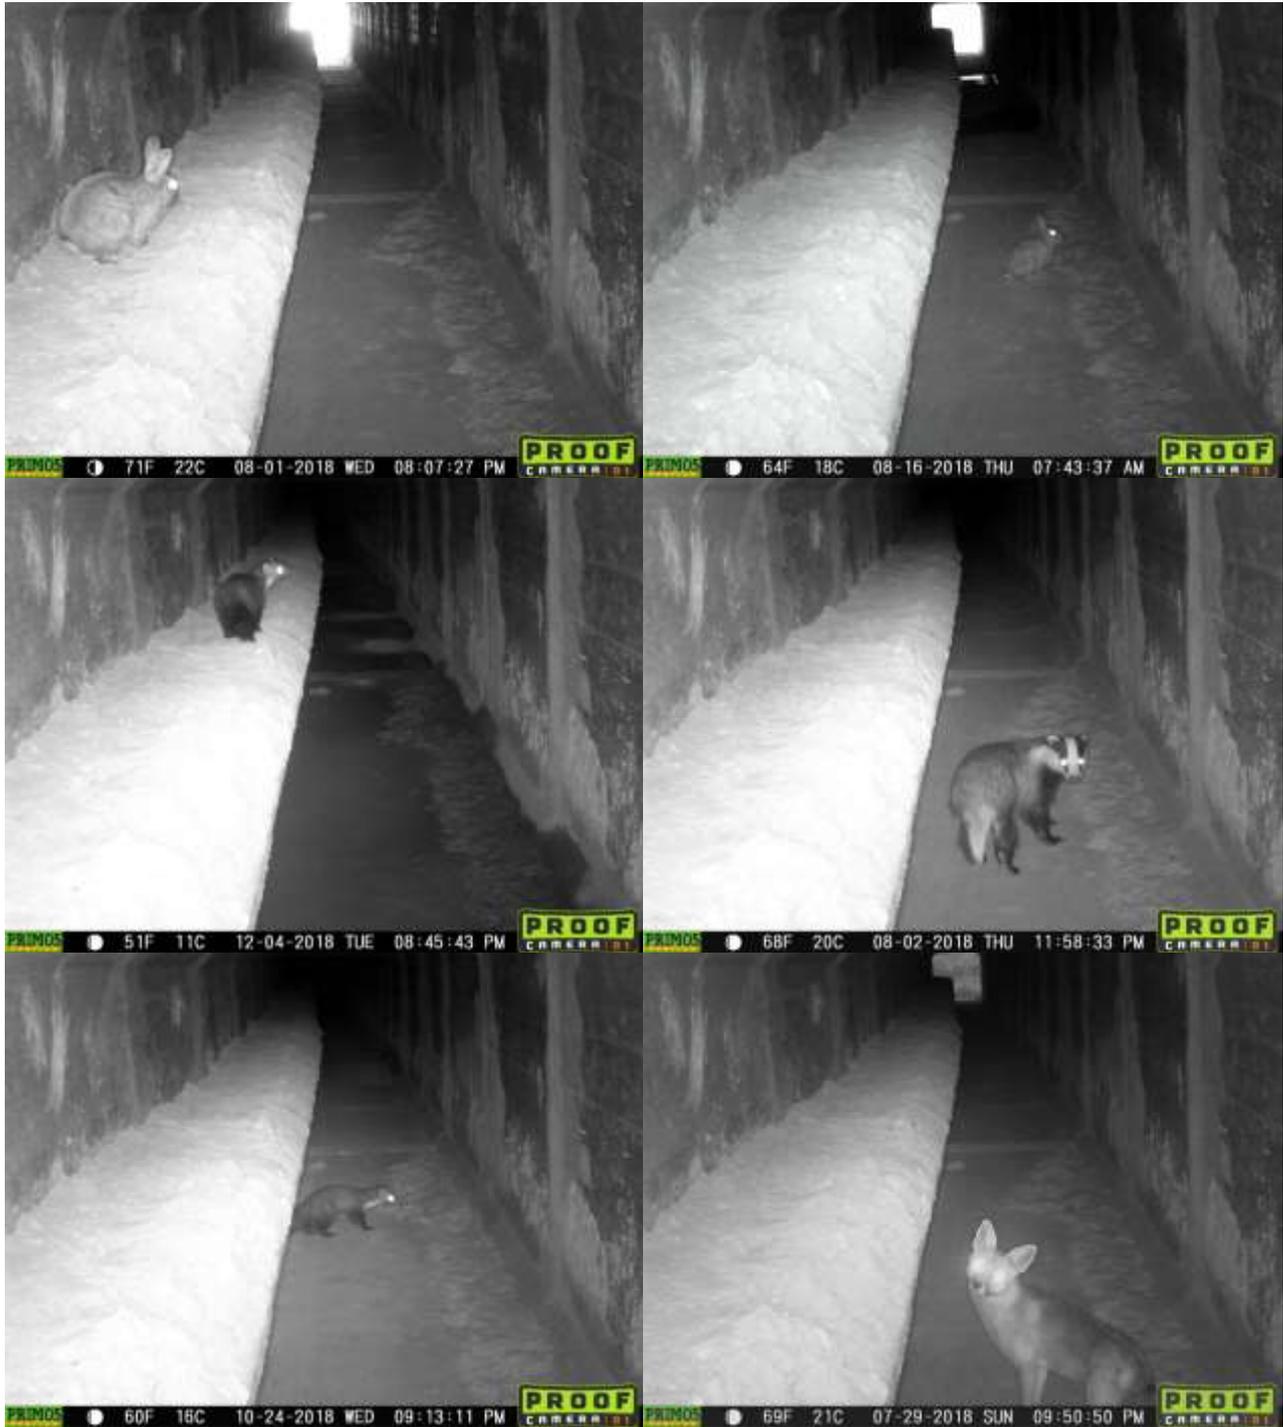
Comme sur la plupart des ouvrages suivis, la Fouine utilise majoritairement l'encorbellement (9 passages / 11) à l'instar du Lapin de garenne (101/27) alors que le Blaireau et le Renard ne sont passés qu'au sol.

Figure 11 : Lapin de garenne, Fouine, Blaireau et Renard roux sur le PPF du Petit Cidetot

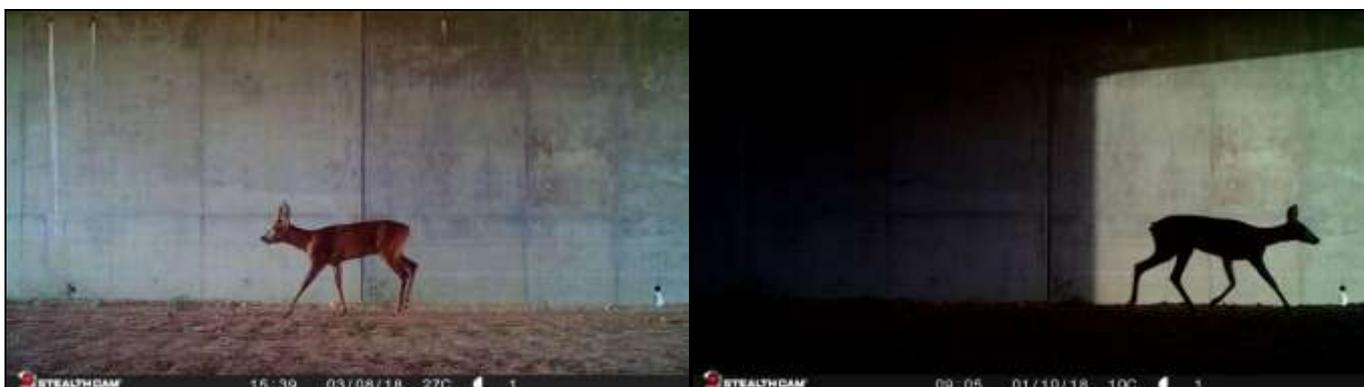
Visiblement l'appareil n'est pas assez sensible à une distance de plus de 5 mètres et la vitesse de déclenchement trop lente (>0,5 s.). Les espèces de taille moyenne et de petite taille passent complètement inaperçues. Il est cependant surprenant qu'aucun Renard ni aucun Blaireau ne soit passé suffisamment près de l'appareil pour le déclencher ! Ces deux carnivores comptaient respectivement 23 et 37 franchissements en 2016 (2 mois), 106 et 44 franchissement en 2017 (2,5 mois). L'absence de ces deux espèces sur les clichés en 2018 est très surprenante. Les relevés ont permis de noter des empreintes de Blaireau mais qui sont difficilement datables ainsi que de nombreuses fèces de Renards présentes de part et d'autre de l'ouvrage. Ceci plaide pour un défaut de détection de l'appareil dans le contexte d'un ouvrage de grande largeur.

Si l'on considère que le déclenchement de l'appareil était systématique lors du passage des espèces de grande taille, ce qui n'est pas certain, le nombre de franchissements enregistrés chez le Chevreuil (194 en 6,5 mois) est inférieur à celui observé en 2017 (224 en 2,5 mois). A priori au moins 4 individus fréquentaient régulièrement le PGF :

Figure 10 : Chevreuils sur le PIGF du Bois de Sap (brocard à gauche, ombre d'une chevrette à droite)

Au regard des dysfonctionnements récurrents des trois pièges photographiques Cuddeback Attack, il apparaît maintenant indispensable de les remplacer afin que le suivi des PGF soit correctement réalisé lors des prochaines années.

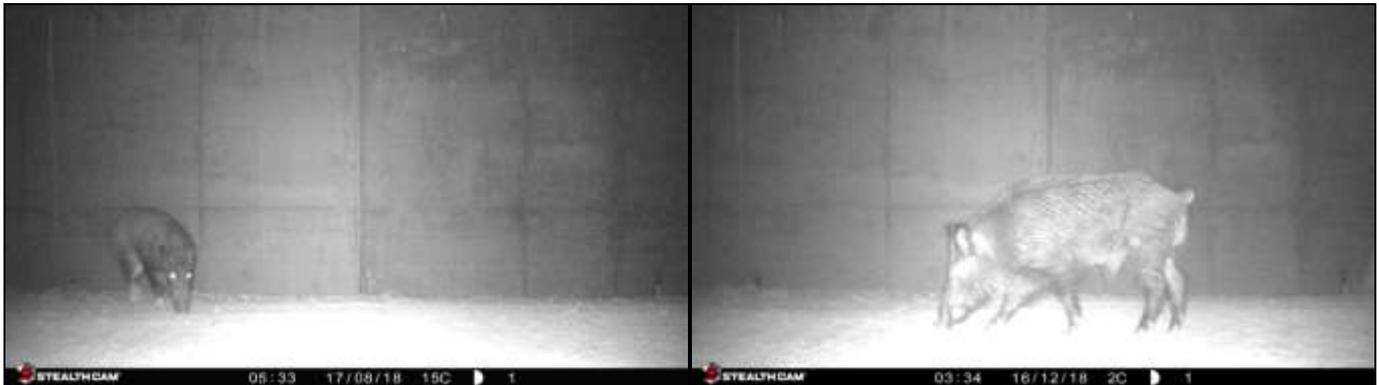
Concernant le Sanglier (fig. 11), 3 passages d'au moins 2 individus différents ont été enregistrés au cours de la période :

Figure 11 : Sangliers sur le PIGF du Bois de Sap (jeune individu à gauche, gros mâle à droite).

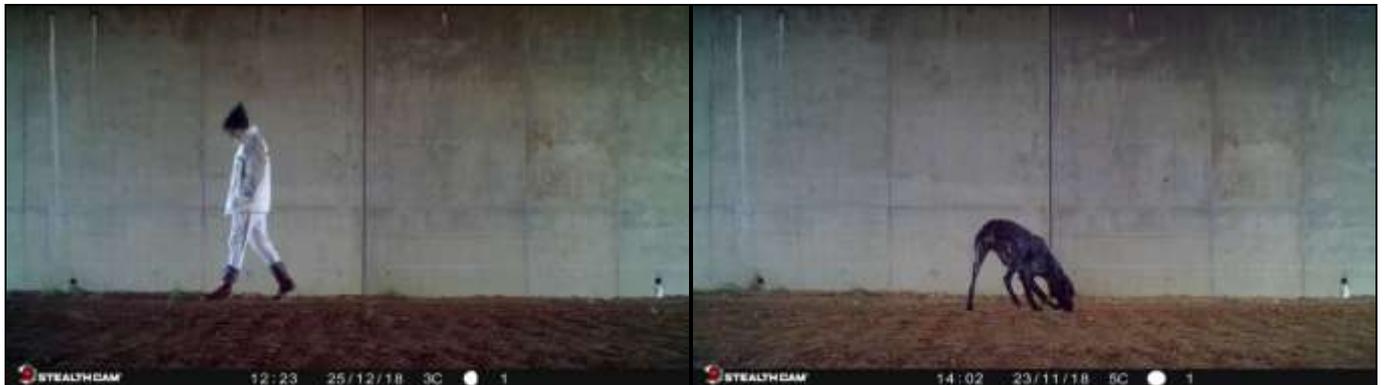
Figure 12 : Piéton et chien sur le PIGF du Bois de Sap.

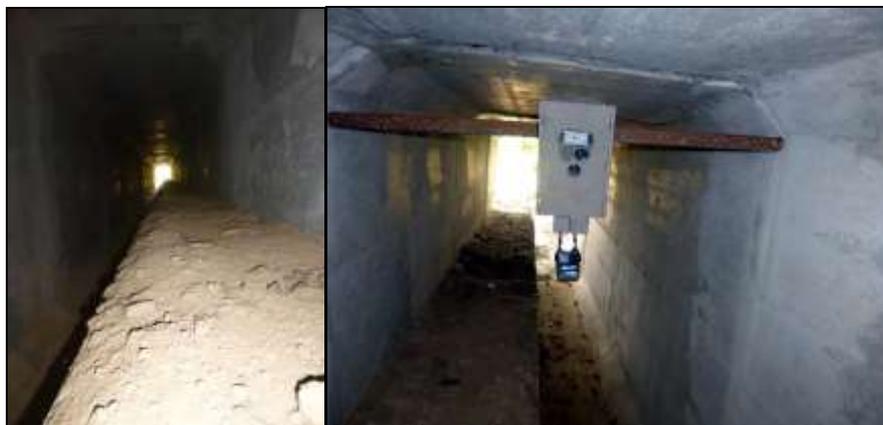
Figure 13 : Position du piège-photographique sur le PPF de Boscriscard

Il est plus haut que ceux du Petit Cidetot et de Dialonde 2 mais semble identique à celui de Dialonde suivi de 2015 à 2017.

Le nombre de passages enregistrés est très faible et le relevé d'empreintes semble confirmer que cet ouvrage est peu emprunté mais il est probable que le piège photographique utilisé soit également un peu "fatigué" et ne détecte pas tous les passages. Il serait intéressant d'y installer le Stealthcam G30 placé en 2018 sur le PGF du Bois de Sap, plus adapté à de petits ouvrages, afin de confirmer les résultats obtenus en 2018.

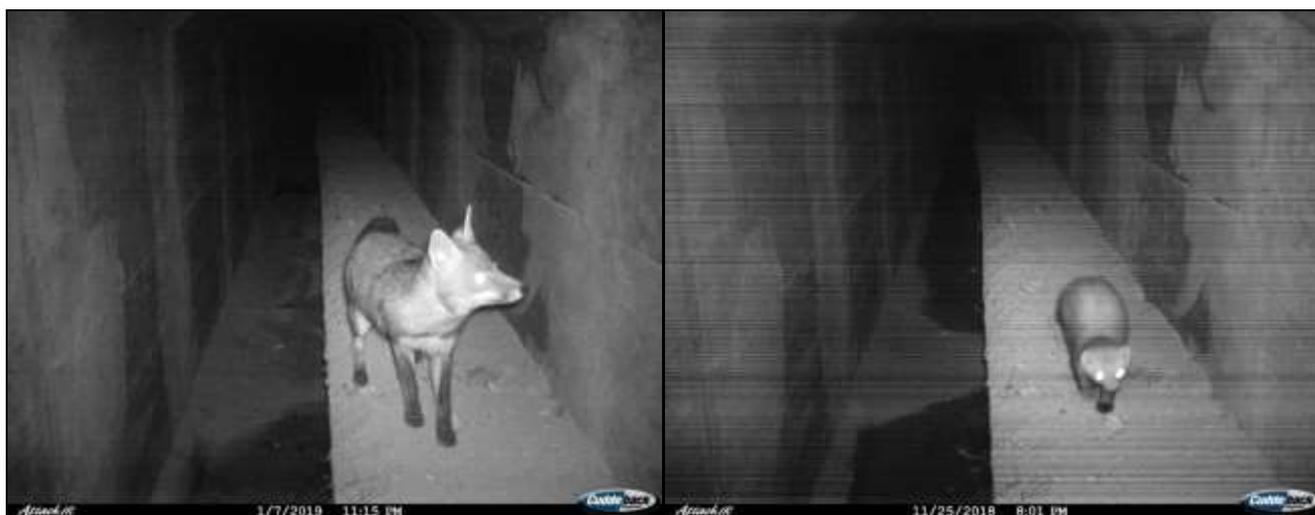
Figure 14 : Renard et Fouine empruntant l'encorbellement du PPF de Boscriscard.

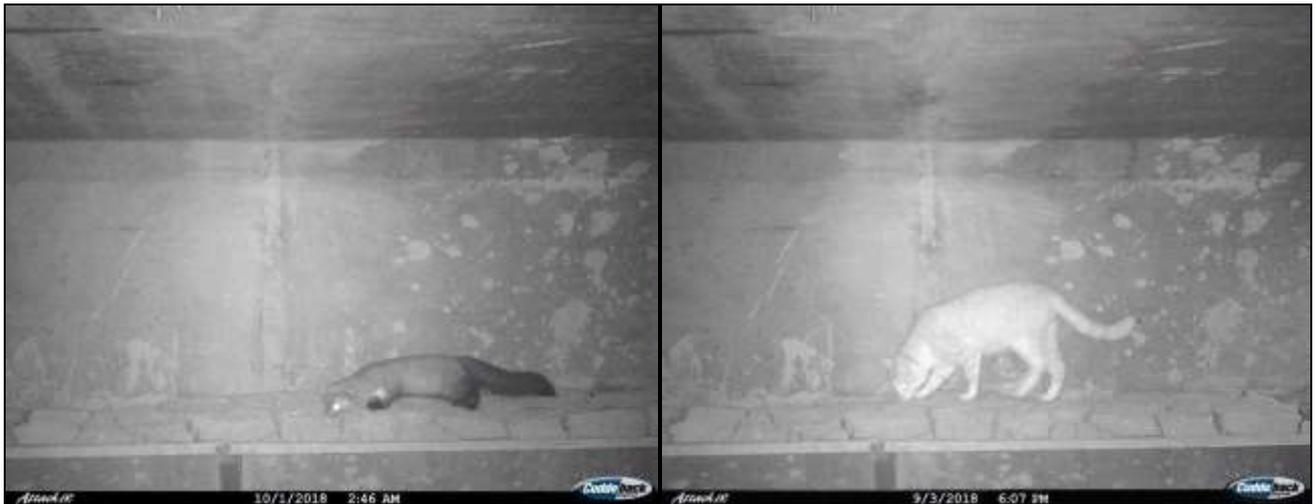
Comme en 2016, le suivi a été effectué au niveau de l'encorbellement. Le piège photographique Cuddeback Attack a une nouvelle fois rencontré des problèmes et n'a été fonctionnel que durant 2 mois et demi environ. Seule la Fouine a été identifiée au cours de cette période et ne compte que 6 passages (fig. 15). Le Chat domestique emprunte les encorbellements beaucoup plus fréquemment (21 passages).

Figure 15 : Fouine et Chat domestique sur l'encorbellement du PPF de la Charrue.

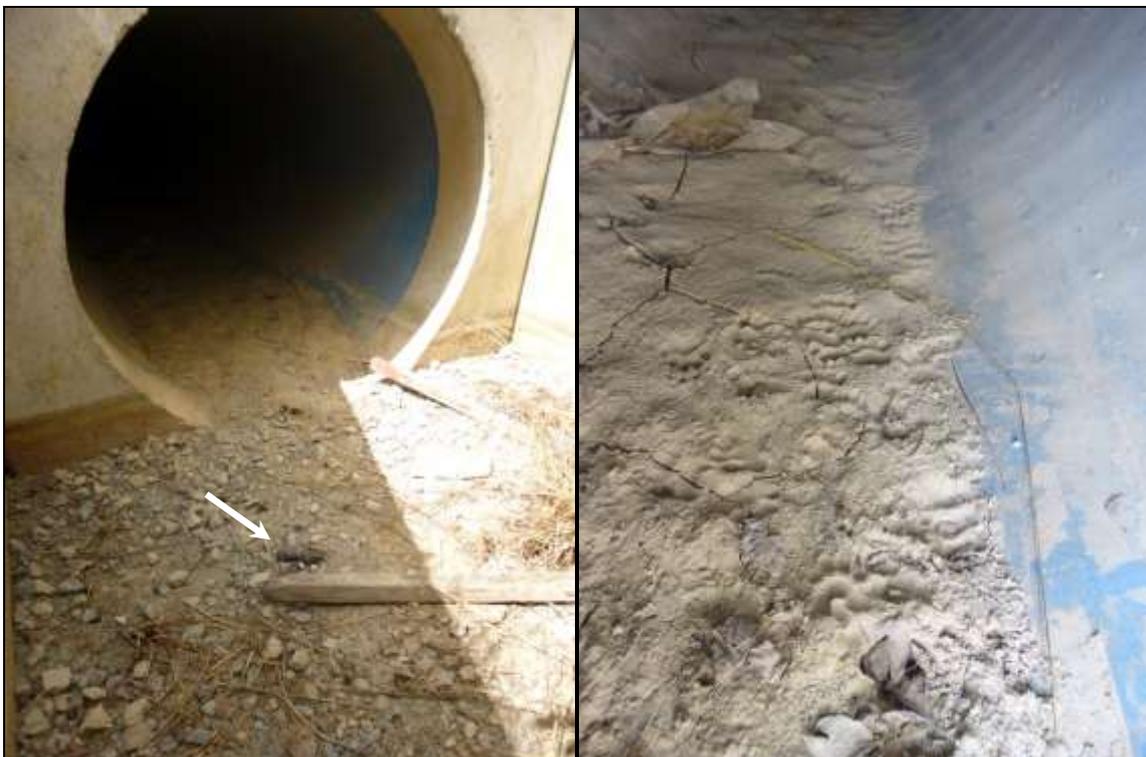
Figure 16 : Fèces de Renard roux et empreintes de Blaireau au niveau de l'ouvrage busé situé entre celui de Dialonde 2 et du Petit Cidetot.

Au niveau de passage situé entre le PPF de Dialonde 2 et celui du Petit Cidetot, des fèces de Lapin de garenne, de Renard roux et des empreintes de Blaireau ont été observées (fig. 16). Cet ouvrage busé à vocation exclusivement hydraulique est utilisé a minima par ces trois espèces. Un suivi photographique pourrait être envisagé en plaçant le piège photographique sur un piquet à 2 ou 3 mètres de l'entrée du passage.

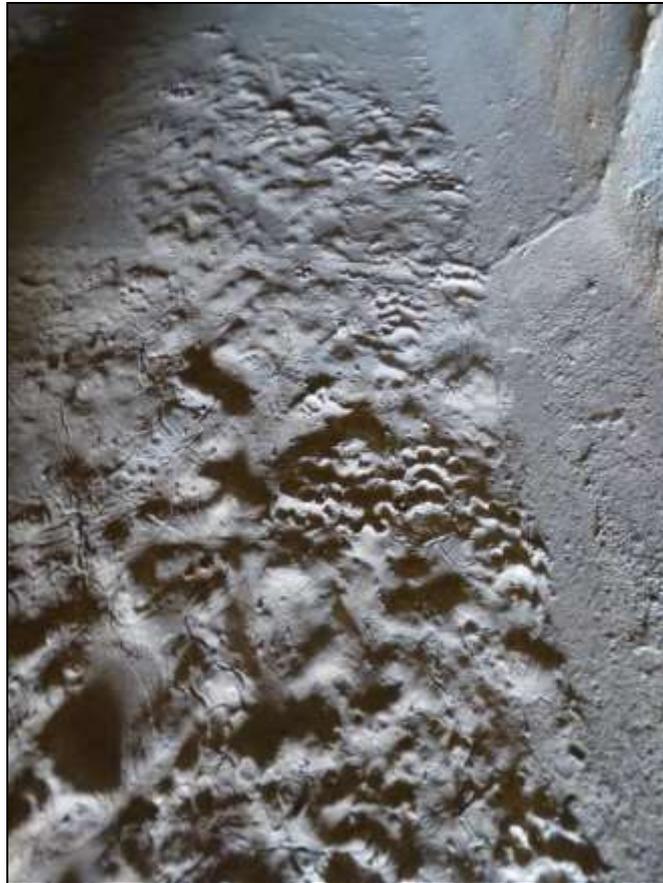
Figure 17 : Empreintes de Blaireau au sol du PPF du Gravier.

Sur le PPF situé au niveau du lieu-dit "Le Gravier", des empreintes de Blaireau, de Renard roux, de Fouine, de Chat et de Chien ont été identifiés ce qui témoigne d'une utilisation régulière de l'ouvrage, notamment par le Blaireau et le Renard. Cet ouvrage pourra également faire l'objet d'un suivi photographique.

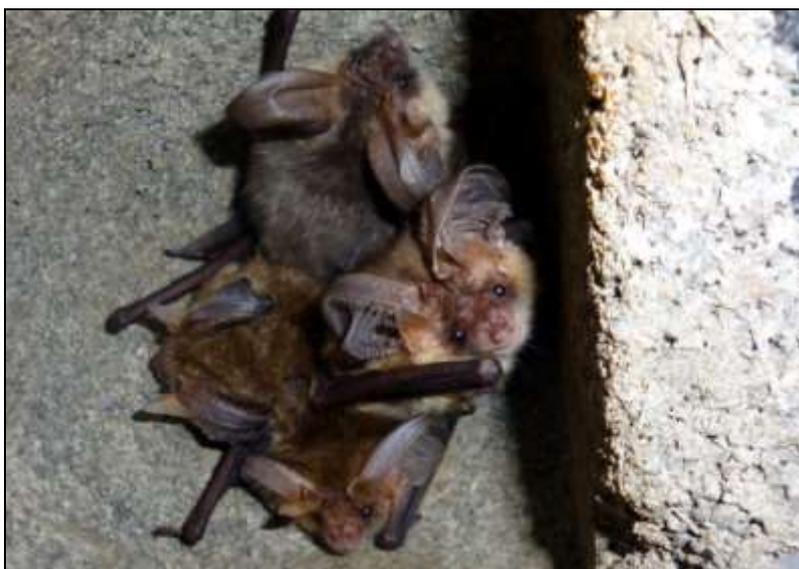
7 Noctules de Leisler et 4 Oreillards roux occupaient 4 gîtes différents. Les noctules étaient réparties dans 3 gîtes en deux groupes de 3 individus et un individu isolé (fig. 19 à 21). Les Oreillards roux formaient un groupe de 4 individus comportant 3 adultes et un jeune de l'année (fig. 18) et des indices de présence ont été notés sur 15 autres gîtes. Dans la majorité des cas il s'agissait de guano d'oreillard, probablement roux, et de Noctule de Leisler. Quelques nids de mésanges ont été évacués et un nid abandonné à la fin de la ponte ou pendant la couvaison comportait 11 œufs de Mésange bleue (*Cyanistes caeruleus*). Aucun nid d'hyménoptère n'était présent ce qui a permis de contrôler les 30 gîtes présents.

Figure 18 : Groupe de 4 Oreillards roux (*Plecotus auritus*) présent le 27/07/2018 dans un gîte artificiel de type 2F installé dans l'îlot de sénescence du Bois Bénard. Le juvénile est gris.

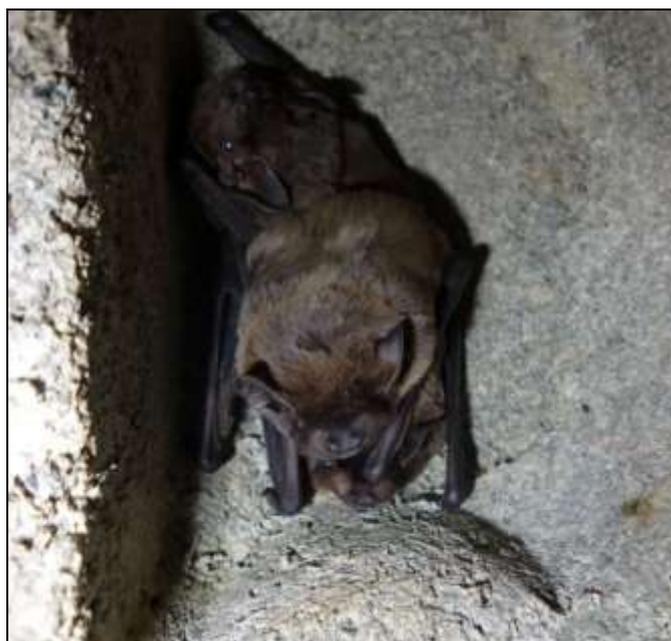
Figure 19 : Groupe de 3 Noctules de Leisler (*Nyctalus leisleri*) présent le 27/07/2018 dans un gîte artificiel de type 2F.

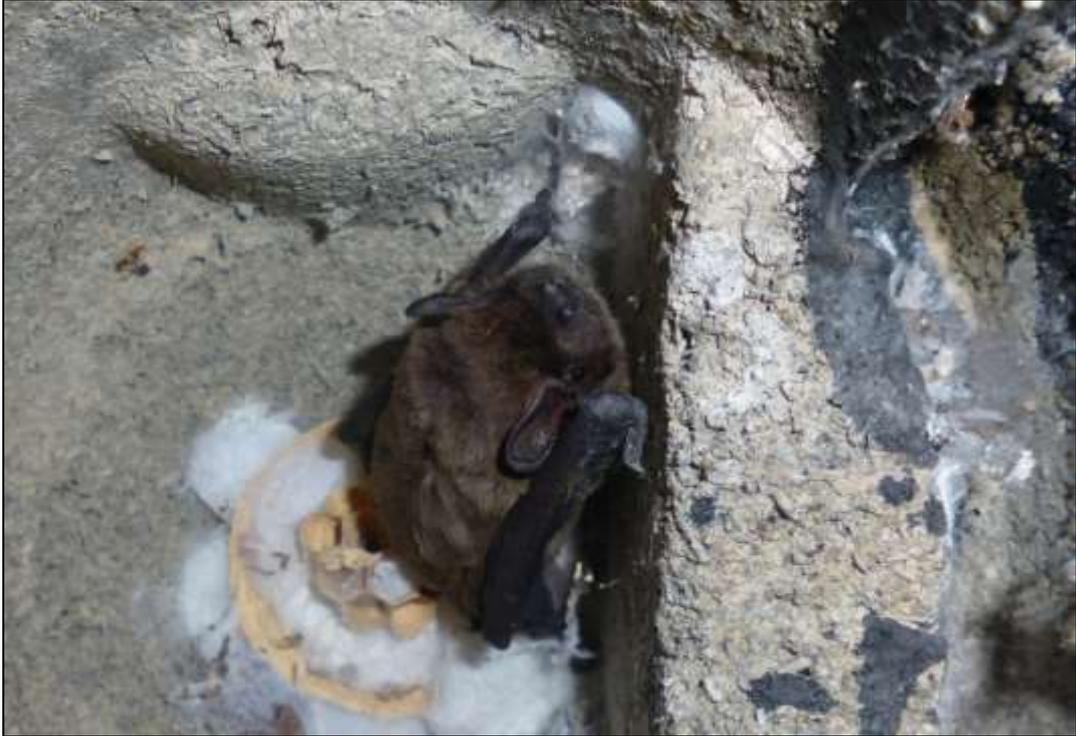
Figure 20 : Noctule de Leisler (*Nyctalus leisleri*) présente le 27/07/2018 dans un gîte artificiel de type 2F.

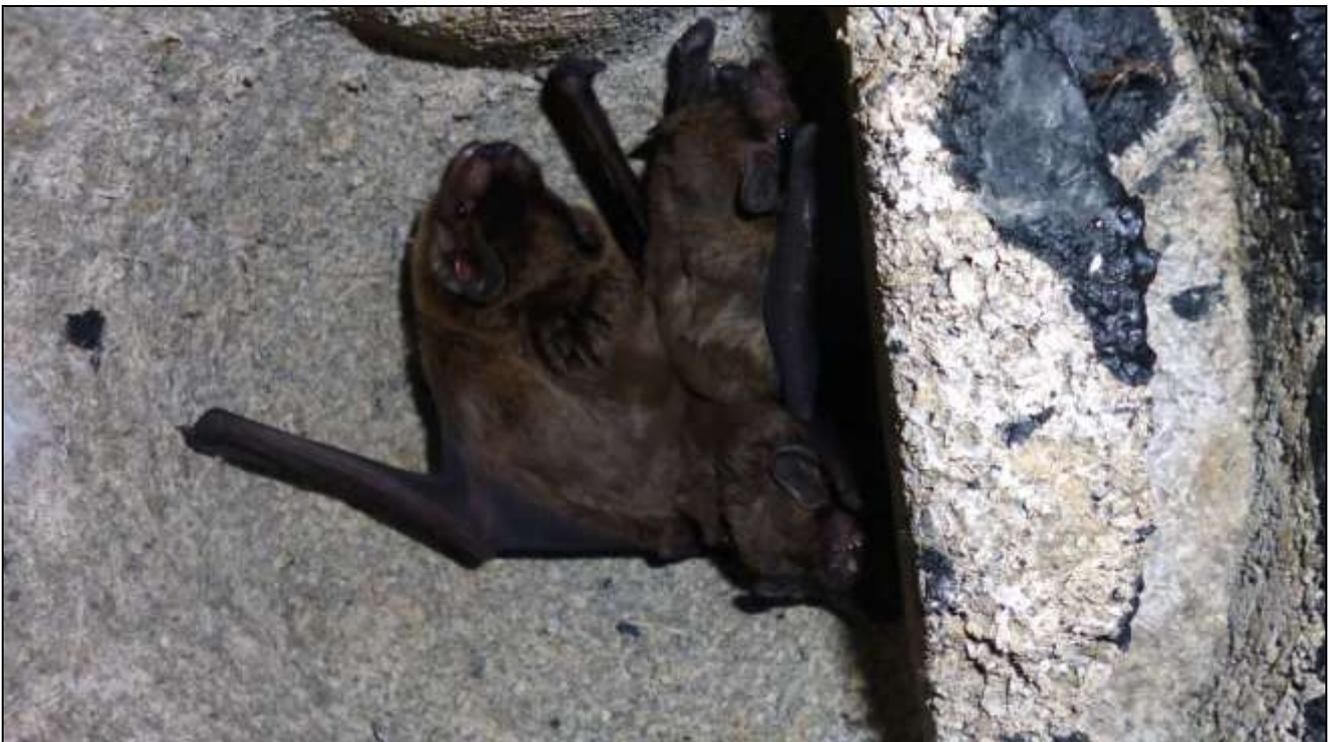
Figure 21 : Groupe de 3 Noctules de Leisler (*Nyctalus leisleri*) présent le 27/07/2018 dans un gîte artificiel de type 2F.

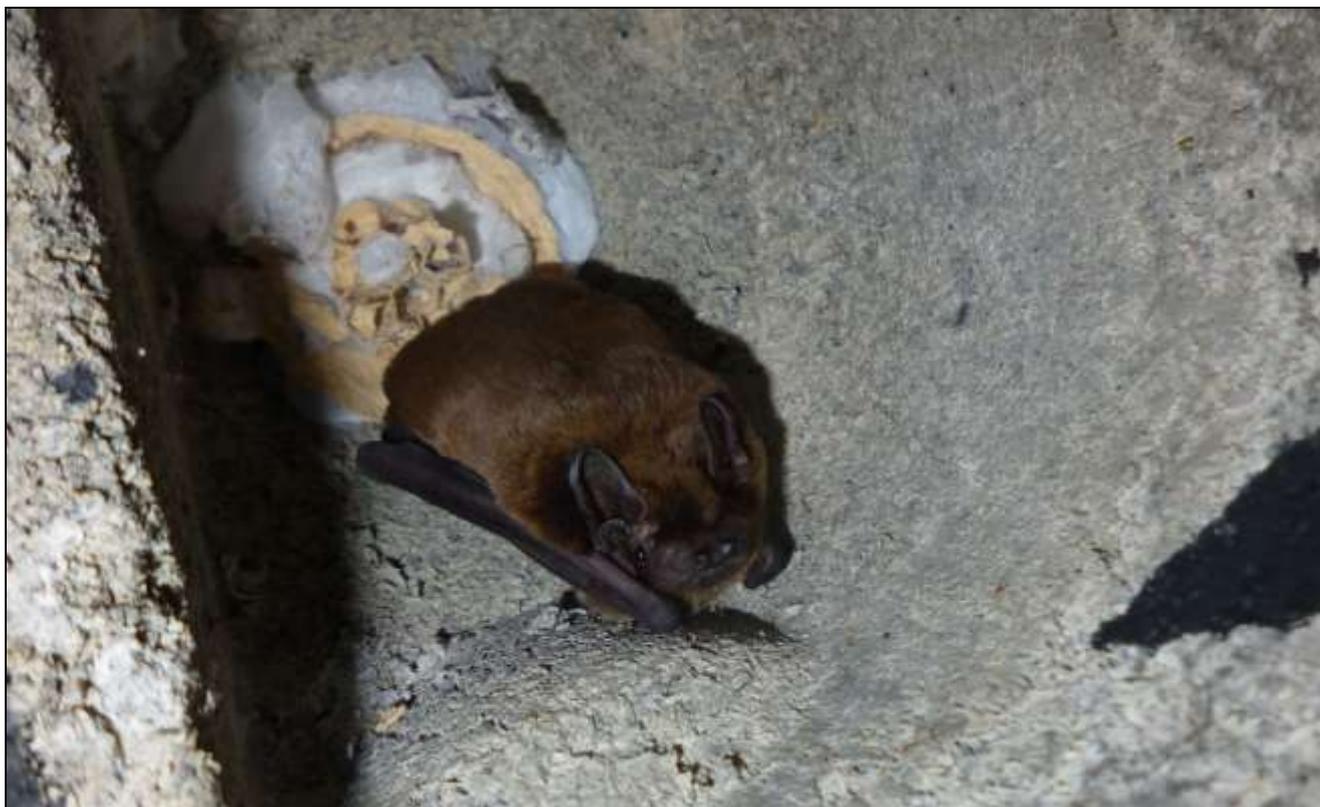
Présence d'une Noctule de Leisler (*Nyctalus leisleri*) dans un gîte de type 2F (fig. 22). Ce gîte était également occupé le 27/07/2018. Treize autres gîtes présentaient du guano, provenant probablement de groupes d'oreillards et de Noctule de Leisler.

Figure 22 : Noctule de Leisler (*Nyctalus leisleri*) présente le 03/10/2018 dans un gîte de type 2F.

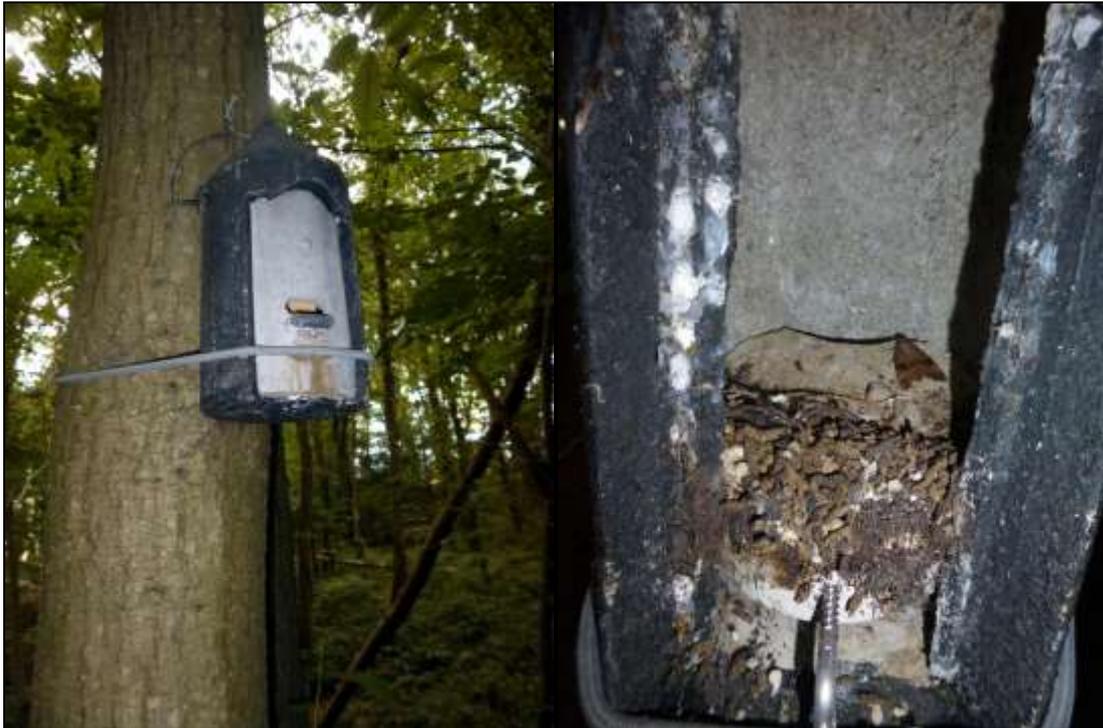
Figure 23 : A gauche, gîte artificiel 2F occupé par une Noctule de Leisler (*Nyctalus leisleri*) le 03/10/2018 et à droite, noctuelle (papillon nocturne) et guano d'oreillard roux (*P. auritus*)e chauves-souris.

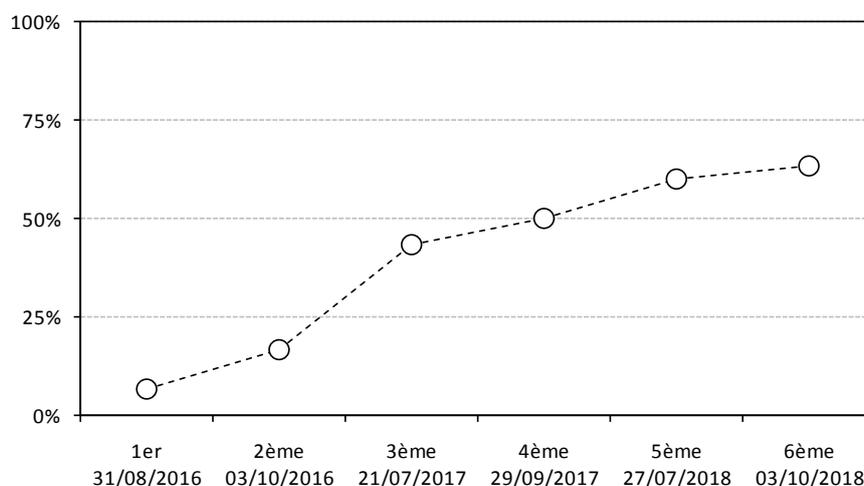
Tous les types de gîtes artificiels sont maintenant visités par les chauves-souris et remplissent de mieux en mieux leur rôle. Leur taux de fréquentation par les chiroptères augmente encore pour atteindre 63% en octobre 2018 (fig. 24). Celui-ci devrait encore croître dans les 4 ou 5 prochaines années.

Figure 24 : Evolution de la fréquentation des gîtes artificiels au cours des 6 contrôles réalisés depuis 2016.

Les gîtes sont toujours utilisés par la Mésange bleue au printemps. Il serait donc pertinent de les nettoyer dès la fin de la nidification pour les rendre accessibles aux chiroptères pour la saison estivale, puis effectuer deux contrôles avant l'automne afin de maximiser les probabilités de contacts avec les espèces présentes. Les chauves-souris changent très régulièrement de gîtes donc plus le nombre de passages sera élevé plus les probabilités de contacts le seront aussi.
