CAHIER 2

Suivi des mesures environnementales sur l'A150

(Seine-Maritime)

Suivis mammalogiques - année 2019

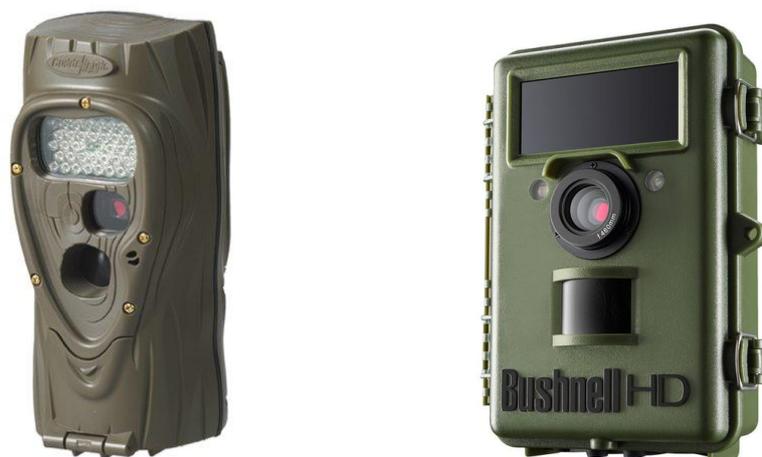
Figure 1 : Piège photographique Cuddeback Attack® à gauche et piège photographique Bushnell Natureview HD® à droite.

Sur les passages à grande faune, les dispositifs ont été placés aux mêmes endroits mais les deux pièges photographiques Cuddeback attack, défectueux après 4 années d'utilisation, ont été remplacés par des Bushnell Natureview HD (fig. 1 & 2).

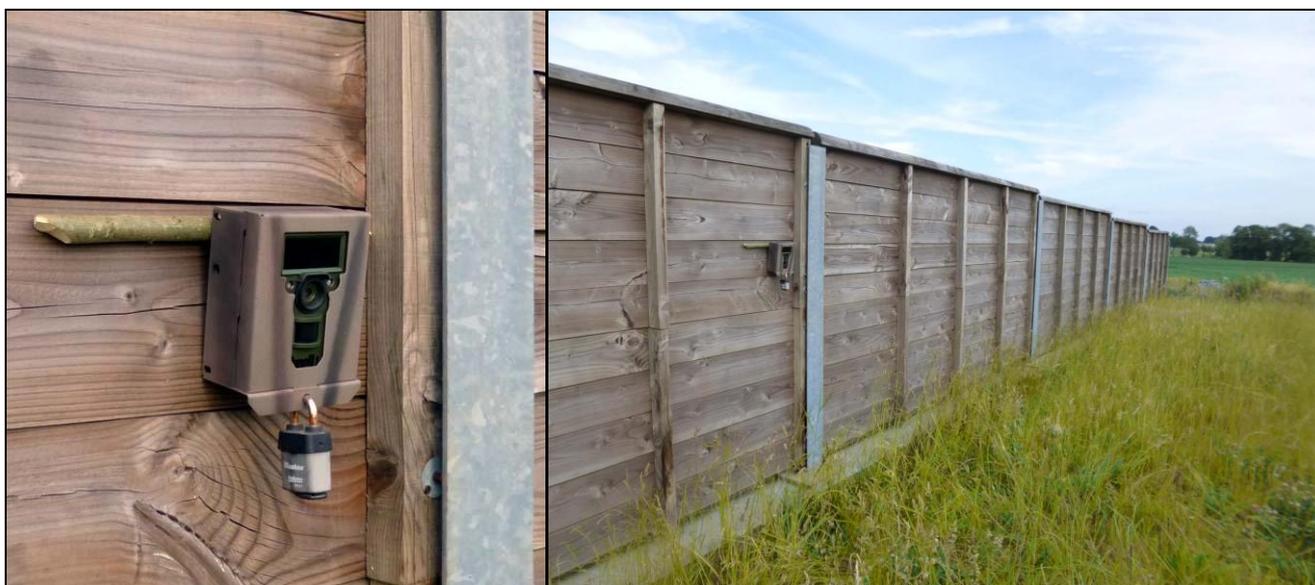
Figure 2 : Piège photographique Bushnell Natureview HD® en place sur le PSGF du Bel Évén en juin 2019.

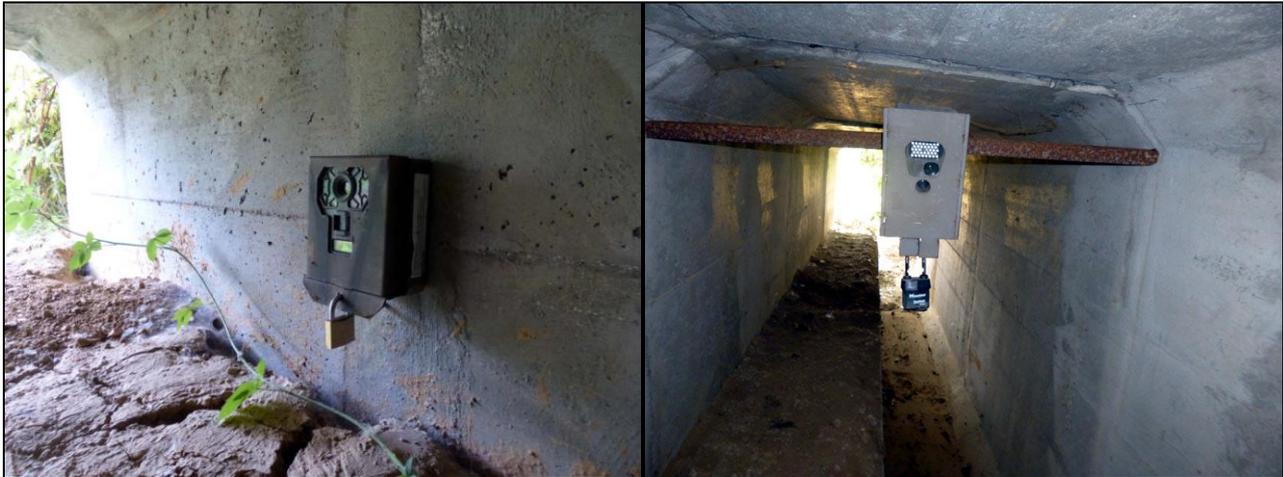
Figure 3 : Piège photographique Stealthcam G30® en place sur le passage de la Charrue et Cuddeback Attack® sous l'ouvrage hydraulique situé au nord de Boscricard, tous deux aménagés avec un encorbellement pour le passage de la faune.

Sur le passage de la Charrue, le piège-photo a été orienté en direction de l'encorbellement, comme en 2016 et 2018.

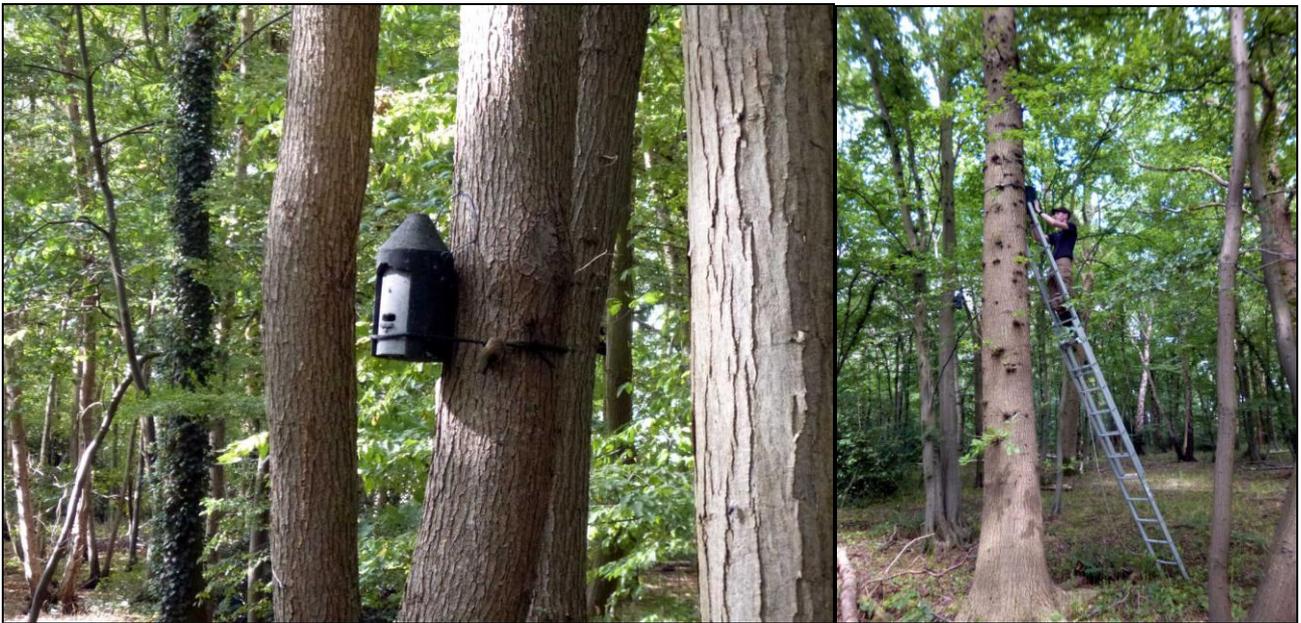
Figure 5 : Gîte à chiroptères dans l'îlot de sénescence du Bois Bénard, à gauche, et contrôle à l'aide d'une échelle, à droite.

Trente gîtes artificiels à chiroptères de la marque Schwegler sont installés dans l'îlot de sénescence du Bois Bénard depuis janvier 2015 pour augmenter sa capacité d'accueil en attendant le vieillissement du peuplement forestier. Le suivi consiste à réaliser une inspection de leur contenu à l'aide d'une échelle et d'une lampe pour relever des indices de fréquentation, voire identifier et dénombrer les animaux présents. Il s'agit d'une méthode classique d'inventaire des chauves-souris en milieu forestier. Le contrôle des gîtes a été réalisé les 18/06/2019 et le 27/09/2019.

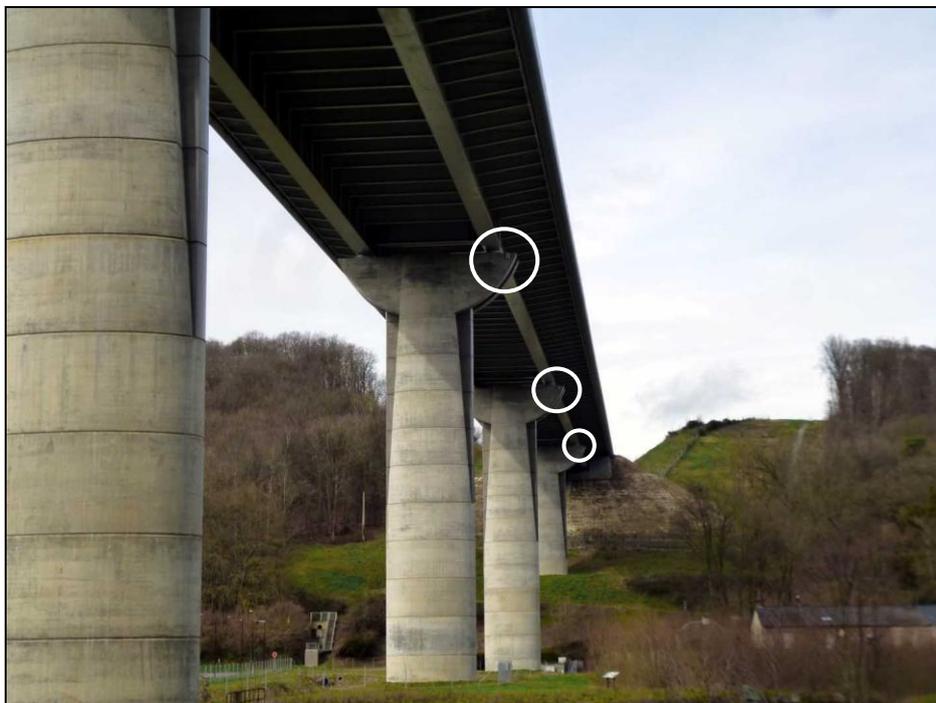
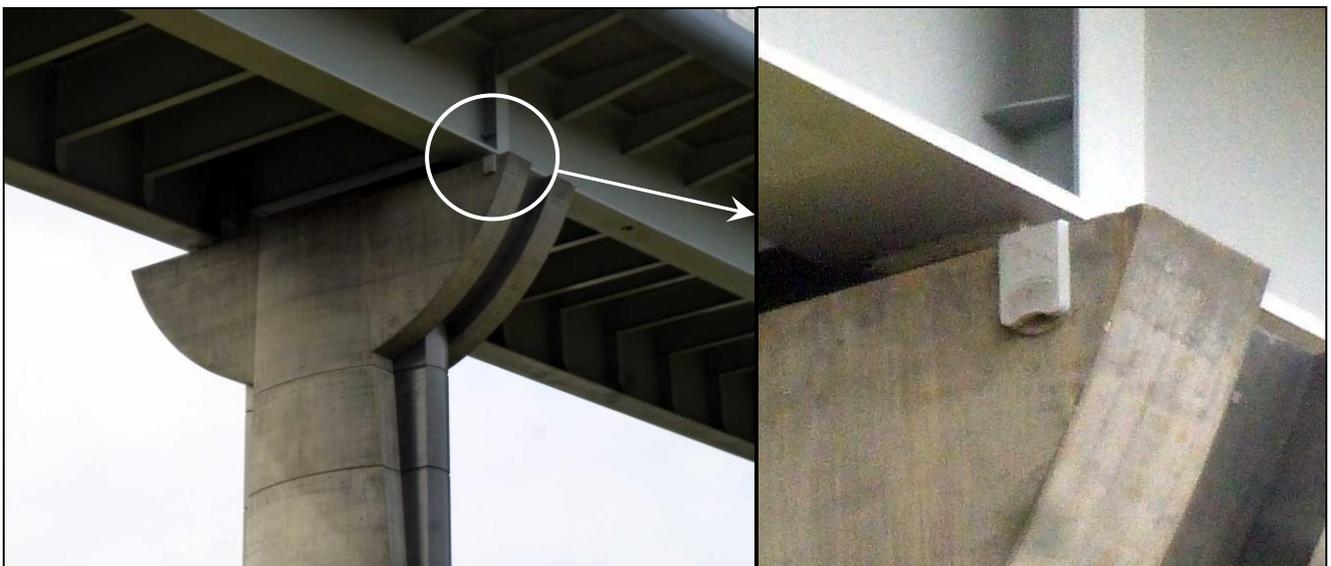
Figure 7 : Gîtes à noctules installés sur les piles du viaduc de l'Austreberthe.

Dix gîtes à chiroptères de grande taille ont été installés dans le haut des piles du viaduc de l'Austreberthe (fig. 7), principalement destinés à la Noctule commune (*Nyctalus noctula*). Cette espèce rare dans la région se rencontre dans quelques vallées de Seine-Maritime et une colonie était installée à Duclair (76) jusqu'à la fin des années 1990. Ces gîtes artificiels, situés à plus de 30m au-dessus de la vallée, ne peuvent être contrôlés depuis le sol et depuis l'ouvrage. En 2016, des observations directes avaient été réalisées au crépuscule depuis le sol à l'aide de jumelles, d'une caméra thermique couplée à des écoutes au détecteur d'ultrasons pour tenter de déceler la présence de chauves-souris près des gîtes. Aucune chauve-souris de grande taille n'avait été observée à l'envol et aux abords des gîtes mais la tâche s'est avérée particulièrement ardue et des individus peuvent facilement passés inaperçus. En 2019, un enregistreur automatique SM2BAT+ (fig. 8) a été placé au pied de la seconde pile du viaduc du 18 au 27 juin afin de tenter de mettre en évidence la présence de noctules. La soirée du 18 juin a également été consacrée au contrôle visuel des gîtes depuis le sol.

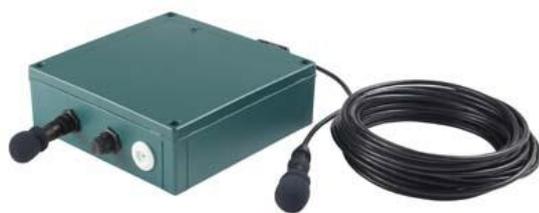
Figure 8 : SM2BAT+ installé au pied du viaduc.

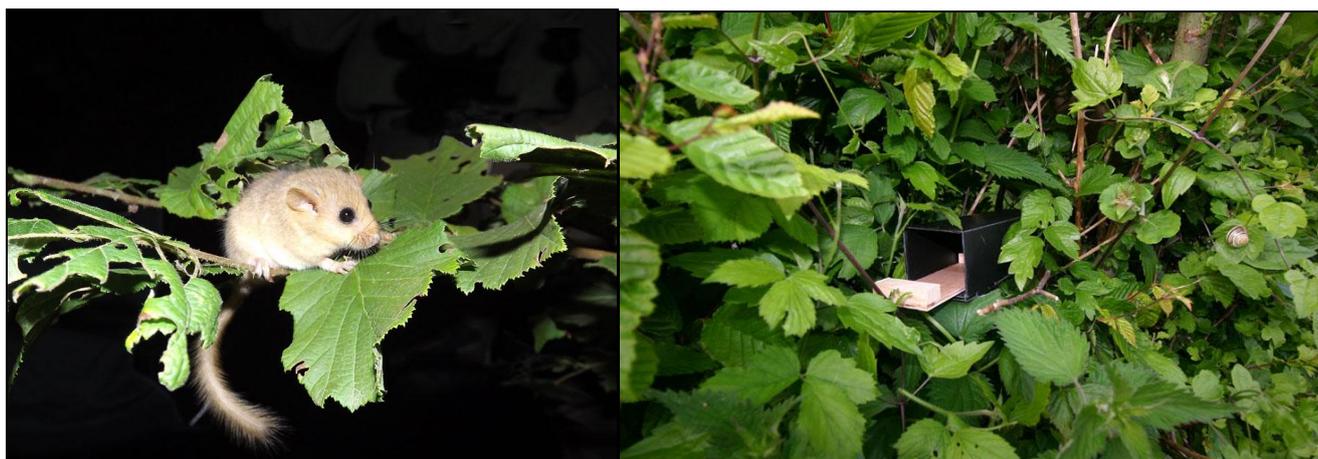
Figure 9 : Muscardin (*Muscardinus avellanarius*) et tube en place dans la haie basse bordant le bois.

Ces tubes en plastique noir de 6 centimètres de section et de 25 centimètres de long sont aménagés avec une planchette en contreplaqué et le fond est obturé par une pièce de bois fixée sur la planchette. Celle-ci est mobile et peut être glissée dans le tube pour faciliter son contrôle. Les tubes sont fixés horizontalement à une branche à l'aide d'un collier plastique ou d'un fil, simulant une branche creuse (Bright & Morris, 2006). Cette technique de suivi a été mise au point en Angleterre (P. Morris) pour le Loir (*Glis glis*) et testée efficacement sur le Muscardin (Bright & MacPherson, 2002) pour détecter sa présence dans des habitats où le noisetier est absent.

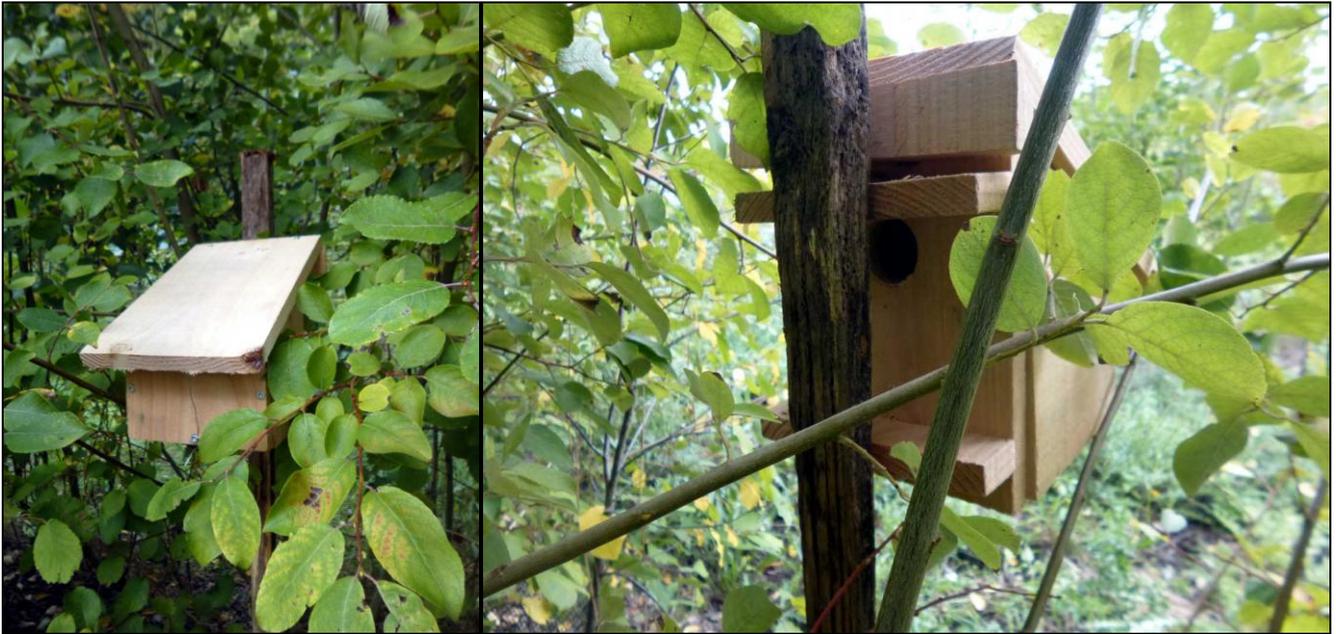
Figure 10 : Gîtes à muscardin en place dans le bois des Campeaux fixé sur un piquet. Contrairement aux nichoirs à oiseaux, le trou d'accès se situe vers la végétation.

Cependant, la mise en place des tubes n'ayant pas fourni de résultats probants en 2016 (cf. rapport suivi 2016), des gîtes artificiels en bois destinés spécifiquement au Muscardin ont été installés pour compléter le dispositif. Certains ont été fixés sur des piquets en raison du faible développement des plans (fig. 10) et d'autres placés sur les plans les plus développés. Les gîtes en bois sont plus attractifs que les tubes plastiques et peuvent être utilisés par les animaux pour élever leurs jeunes, notamment lorsque les habitats fournissent peu de possibilités pour établir des nids de reproduction, ce qui est le cas ici.

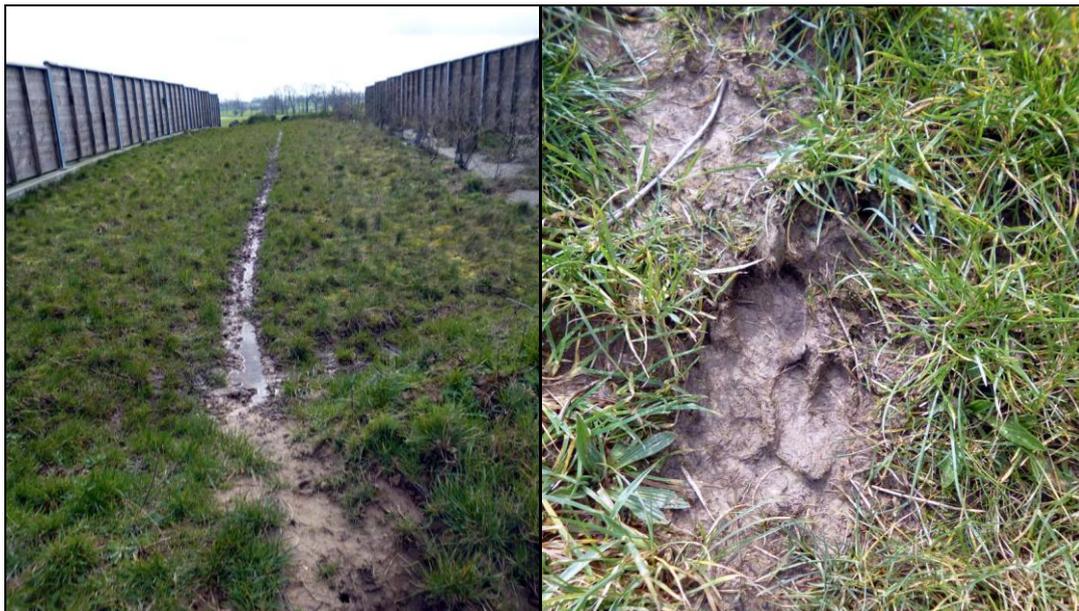
Figure 14 : Coulée nettement visible sur le PGF du Bel Évén (février 2020) et empreintes de Sanglier.

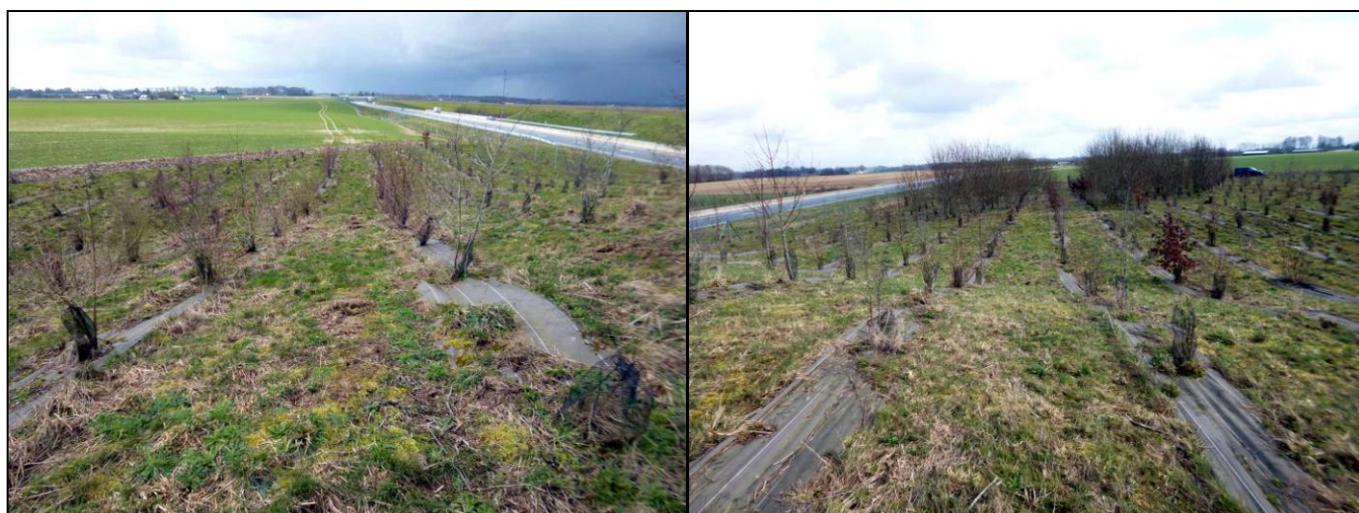
Figure 17 : Plantations au sud du PGF du Bel Évén après gyrobroyage en période hivernale (fév. 2020)

L'entretien des plantations situées aux abords de l'ouvrage, destinées initialement à former des écrans pour favoriser sa fréquentation par la grande faune, nécessite d'être revu. Le gyrobroyage actuellement pratiqué entre les plants n'est plus nécessaire et s'avère plutôt néfaste. Certains plants peuvent en souffrir. Par ailleurs le taux de mortalité des plants étant assez élevée par endroit et la croissance des autres étant parfois assez faible, il serait préférable de laisser la végétation ligneuse spontanée (saules, bouleaux, prunelliers) se développer entre les lignes de plants. Les zones herbacées entourant les plantations pourraient n'être broyées que les 3 ans afin de favoriser l'entomofaune, les micromammifères et leurs prédateurs.

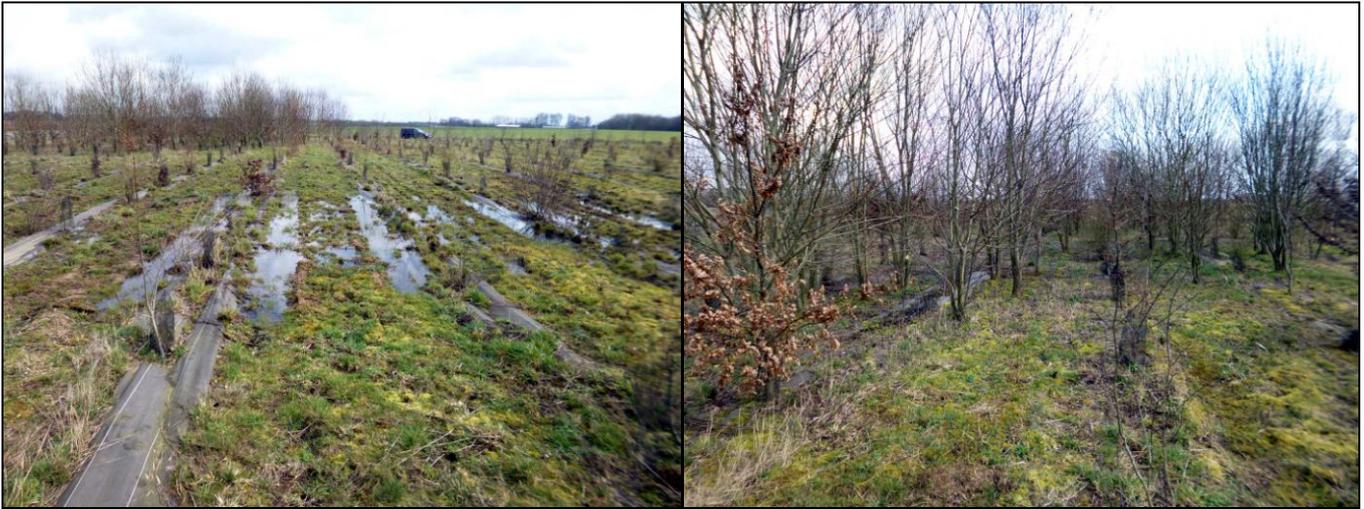
Figure 18 : Plantations au sud du PGF du Bel Évén. À gauche, secteur hydromorphe où les saules peuvent s'exprimer. À droite, zone non broyée en 2019 en raison de la vitalité des plants et des ligneux spontanés qui se sont développés entre les lignes. Seul ce secteur joue actuellement son rôle d'écran (fév. 2020).

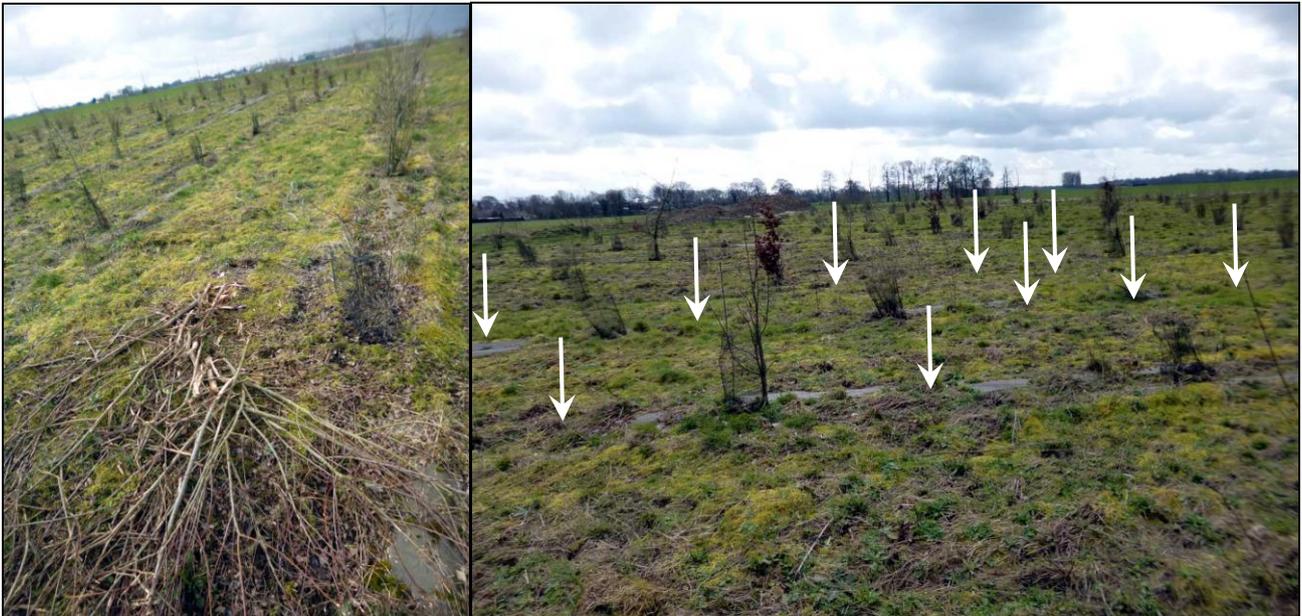
Figure 19 : Plantations au sud du PGF du Bel Évén. À gauche, saule spontané broyé entre les lignes de plants souffreteux. À droite, secteur avec forte mortalité des plants (flèches) où il est pertinent de laisser les essences pionnières s'installer en arrêtant le gyrobroyage entre les lignes.

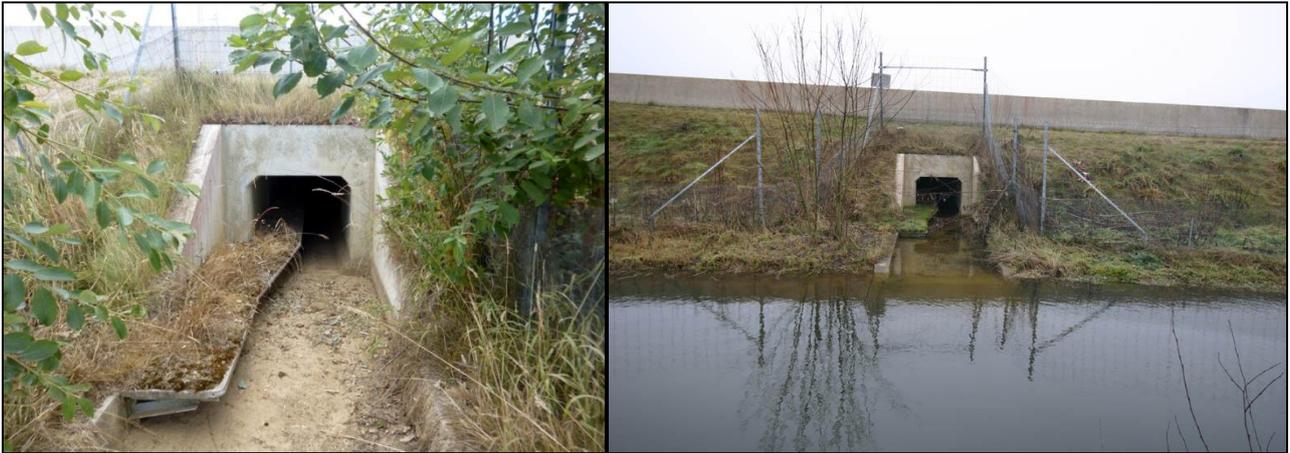
Figure 20 : PPF de Dialonde 2 en été et en hiver.

Comme en 2018, un piège photographique a été placé sur ce PPF qui avait fait l'objet de relevés d'empreintes les années précédentes. Le piège photographique est placé en travers de l'ouvrage permettant des prises de vue des animaux passant au sol et sur l'encorbellement.

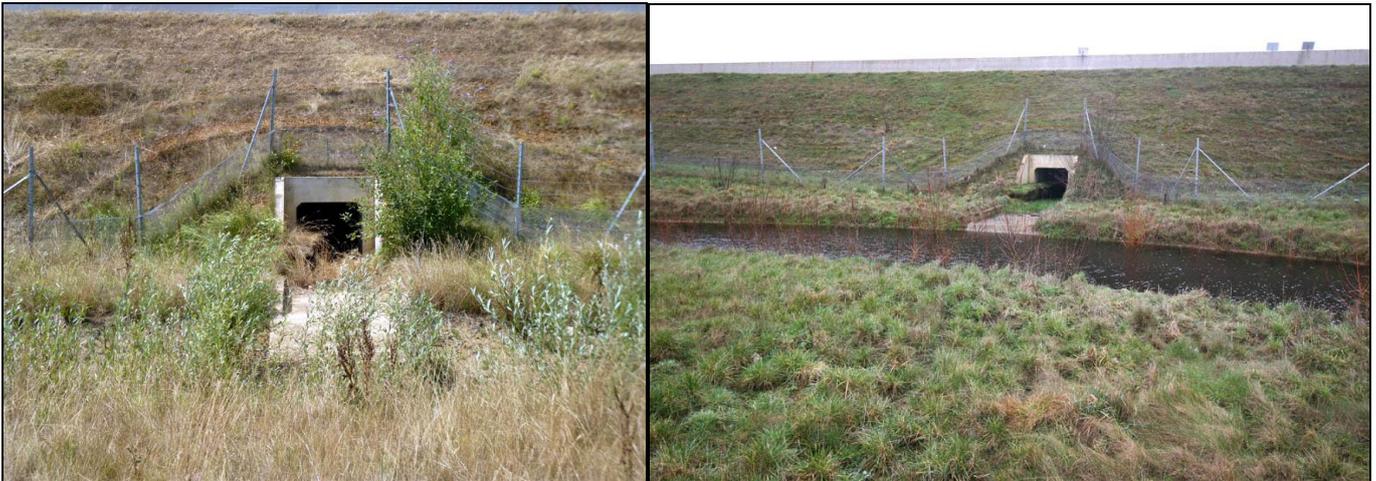
Figure 26 : PPF du Petit Cidetot en été et en hiver.

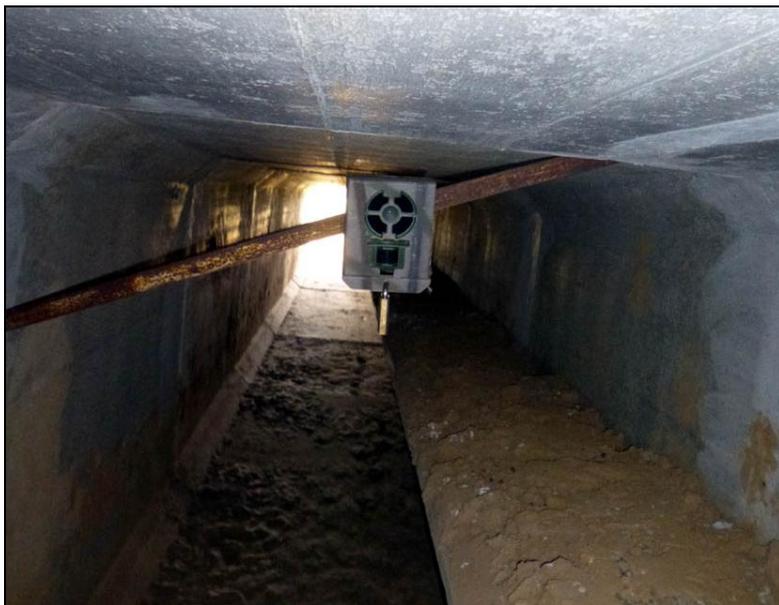
Figure 27 : Piège photographique Primos Hunting en place à Mesnil-Panneville près du hameau du *Petit Cidetot*, sous un ouvrage hydraulique aménagé avec un encoir pour le passage de la faune.

Comme pour le PPF précédent, le piège photographique a été placé en travers de l'ouvrage (fig. 27) permettant des prises de vue des animaux passant au sol et sur l'encorbellement.

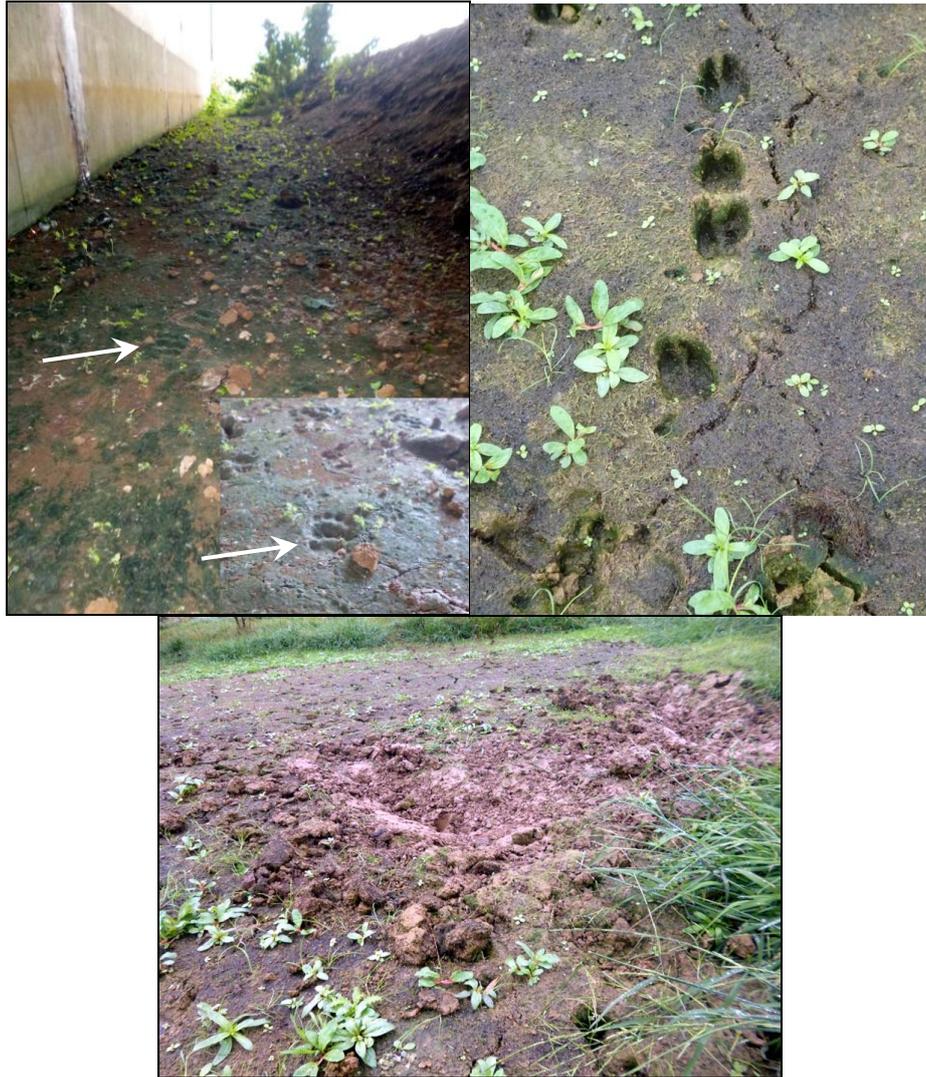
Figure 34 : En haut à gauche, voie de Blaireau dans la zone d'écoulement des eaux du PGF du Bois de Sap ; à droite et en bas, empreintes, boutis et souilles de Sanglier dans la grande mare asséchée située au nord de l'ouvrage.

Comme au Bel Événement, l'augmentation la plus importante provient du Sanglier avec 111 passages, enregistrés principalement de décembre à février. Les premiers franchissements ont été observés en juillet puis octobre. Ils deviennent réguliers à partir de décembre 2019. Une compagnie s'est installée dans le Bois de Sap, à proximité de l'ouvrage, soit dans la zone plantée au nord-est soit dans le bois existant au sud. De nombreux boutis et empreintes (fig. 34) témoignent de la présence d'un groupe composé d'au moins 7 individus.

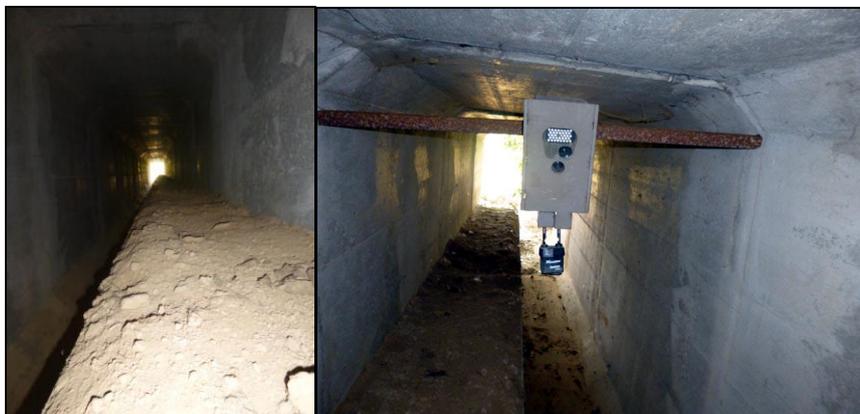
Figure 35 : Position du piège-photographique sur le PPF de Boscricard

A l'instar des deux PPF précédents, cet ouvrage a été suivi pour la seconde fois en 2019 et le piège photographique a été placé en travers (fig. 35).

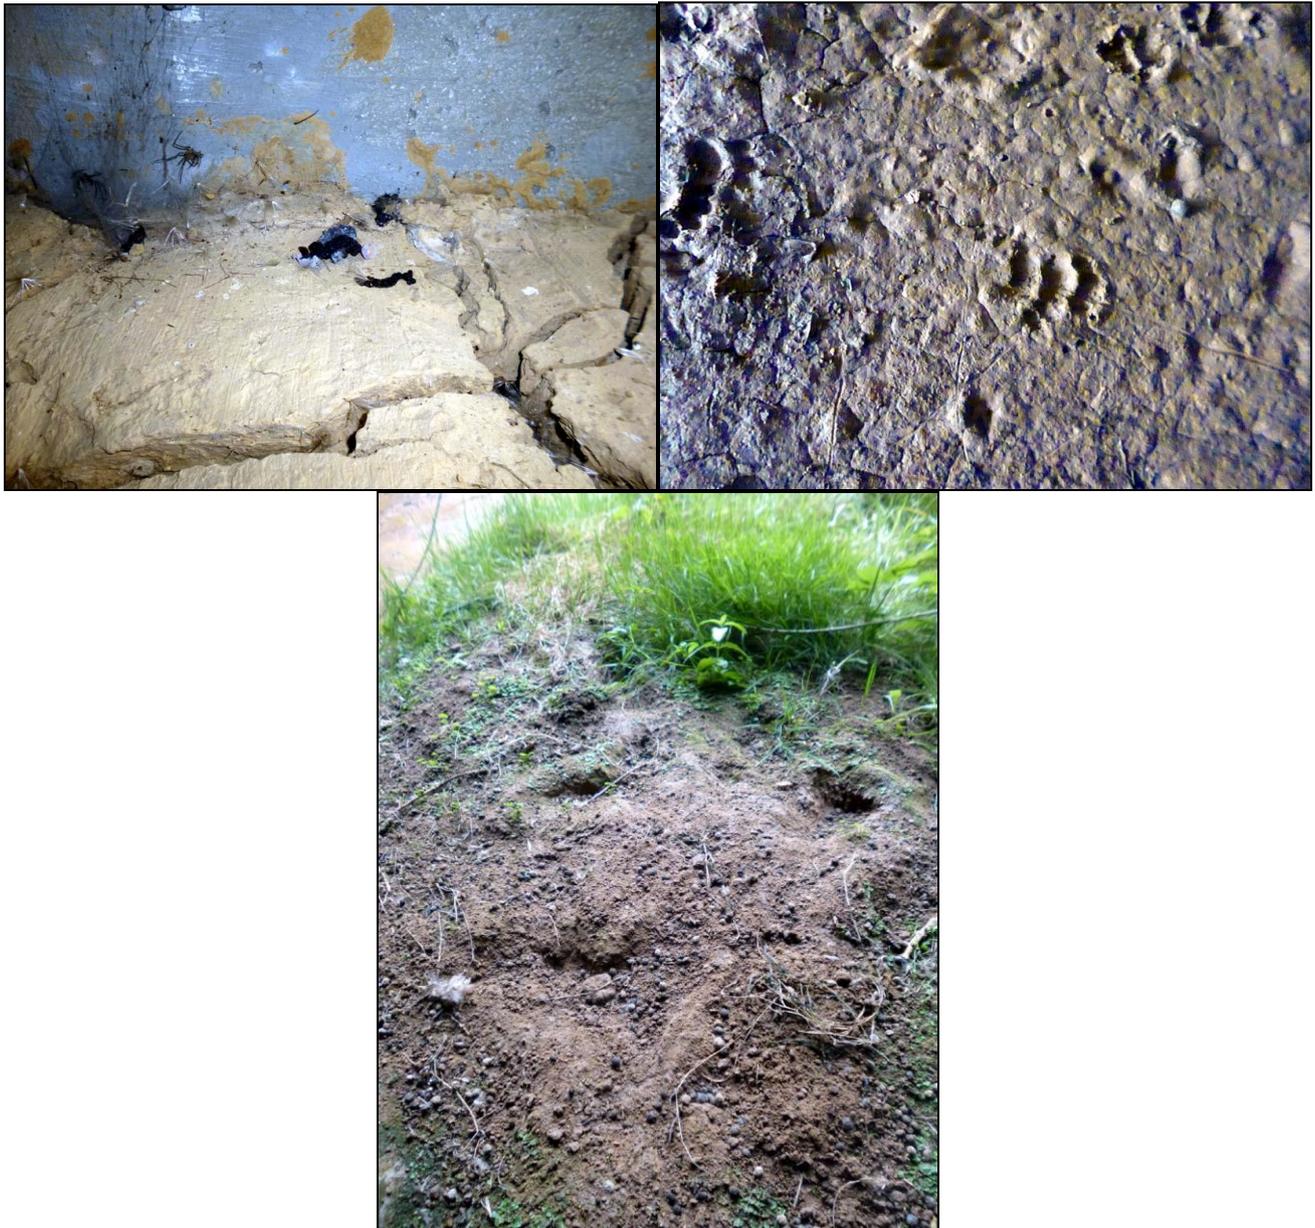
Pourtant le Lapin de garenne est toujours présent localement et des fèces de Fouine étaient présentes en juin 2019 sur l'encorbellement (fig. 38). Des empreintes de Blaireau étaient visibles au sol en septembre 2019.

L'ensemble des relevés effectués de 2015 à 2019 montre que cet ouvrage est peu utilisé, soit en raison de sa situation soit en raison de la présence d'une lame d'eau une grande partie de l'année qui n'incite pas les animaux à l'emprunter régulièrement, même en période d'assec.

Figure 38 : Fèces de Fouine sur encorbellement, empreintes de Blaireau au sol, fèces et grattis de Lapin de garenne sur le PPF de la Charrue (été 2019).

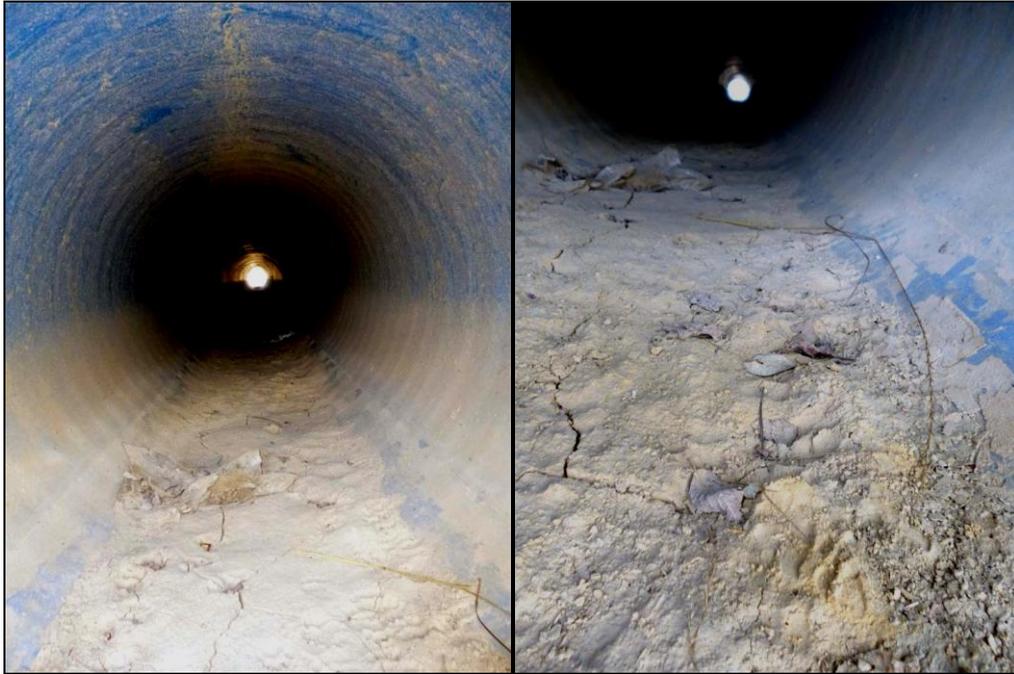
Figure 39 : Empreintes de Blaireau au niveau de l'ouvrage busé situé entre celui de Dialonde 2 et du Petit Cidetot.

Au niveau de passage situé entre le PPF de Dialonde 2 et celui du Petit Cidetot, des fèces de Lapin de garenne, de Renard roux, des empreintes de Blaireau et de Chat domestique ont été observées, comme en 2018 (fig. 39). Cet ouvrage busé à vocation exclusivement hydraulique est toujours utilisé *a minima* par trois espèces de mammifères sauvages.

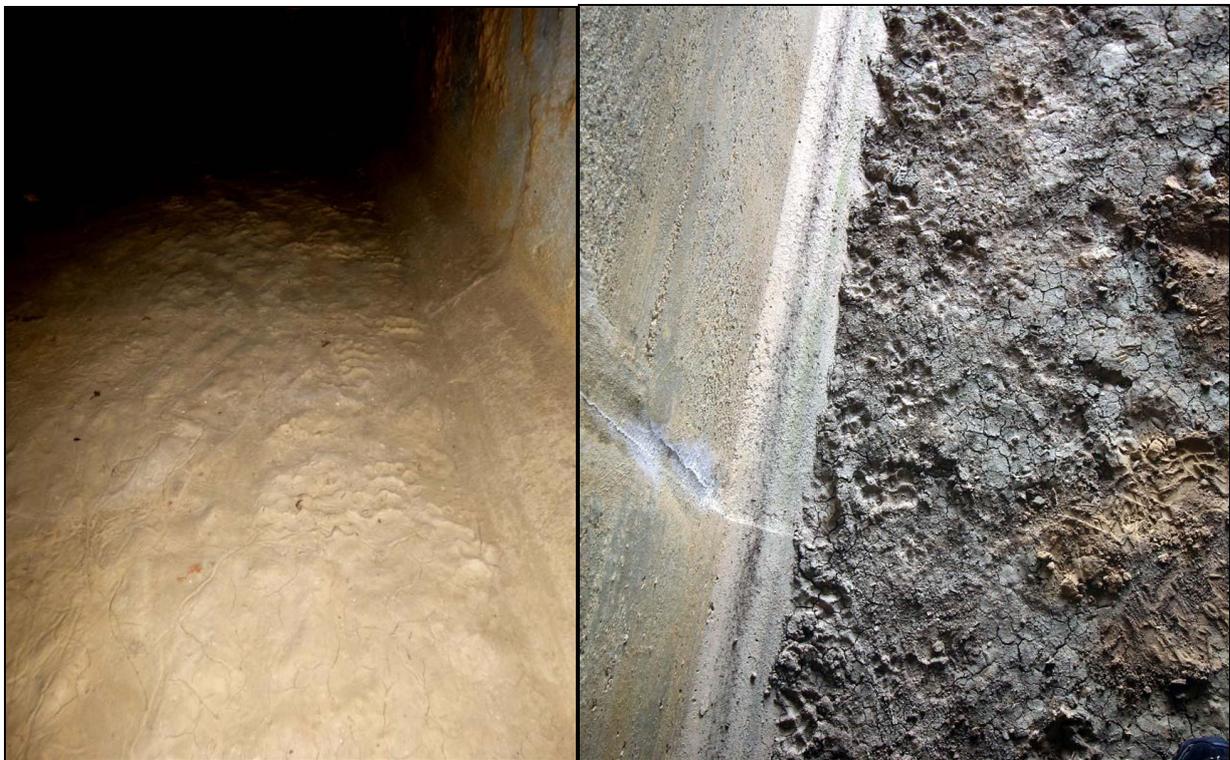
Figure 40 : A gauche empreintes de Blaireau au sol de l'ouvrage hydraulique situé au sud du Petit Cidetot, à droite empreintes de Chat et de Renard sur l'ouvrage de Dialonde en juillet 2019.

L'ouvrage situé au sud du Petit Cidetot à Mesnil-Panneville semble être fréquenté a minima par le Blaireau. Des empreintes de Chat ont aussi été relevées mais pas de Renard, contrairement à 2018. Des fèces de Lapin de garenne ont été retrouvées aux abords mais pas sous l'ouvrage.

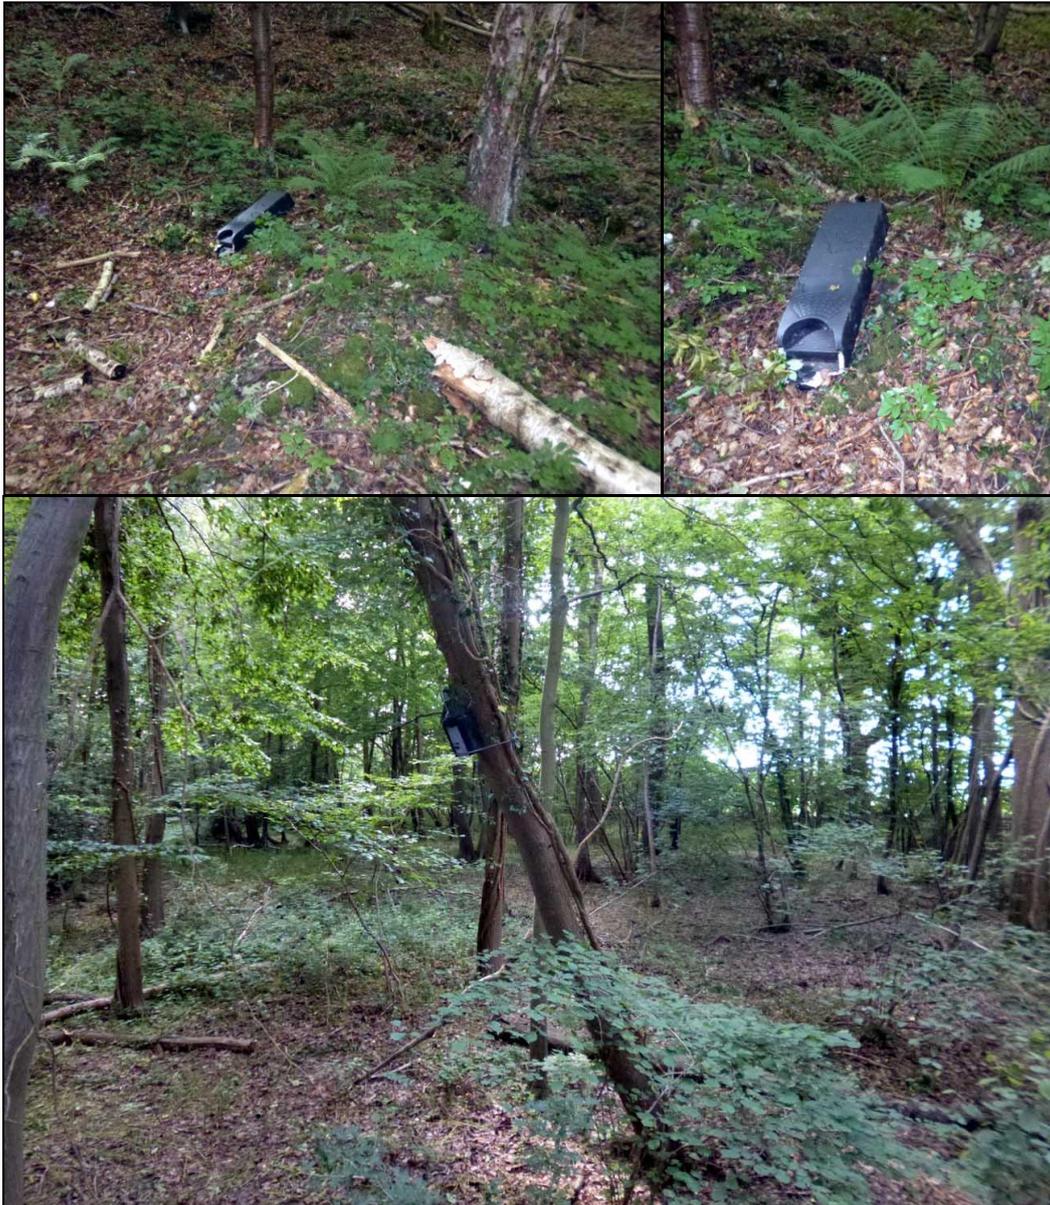
Figure 42 : Gîte FFH retrouvé au sol et gîte de type 2F avant son déplacement sur un arbre voisin.

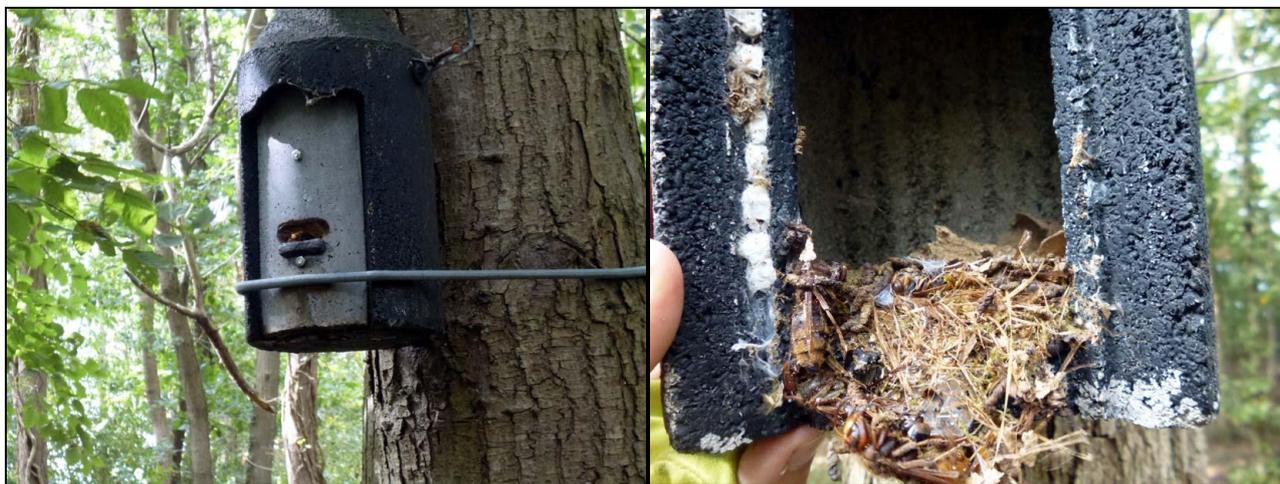
Figure 46 : A gauche, gîte artificiel 2F toujours occupé par une colonie de Frelon d'Europe (*Vespa Crabro*) en septembre 2019, à droite gîte occupé par des Frelons en juin et présentant un tapis de guano d'Oreillard roux (*Plecotus auritus*) en septembre.

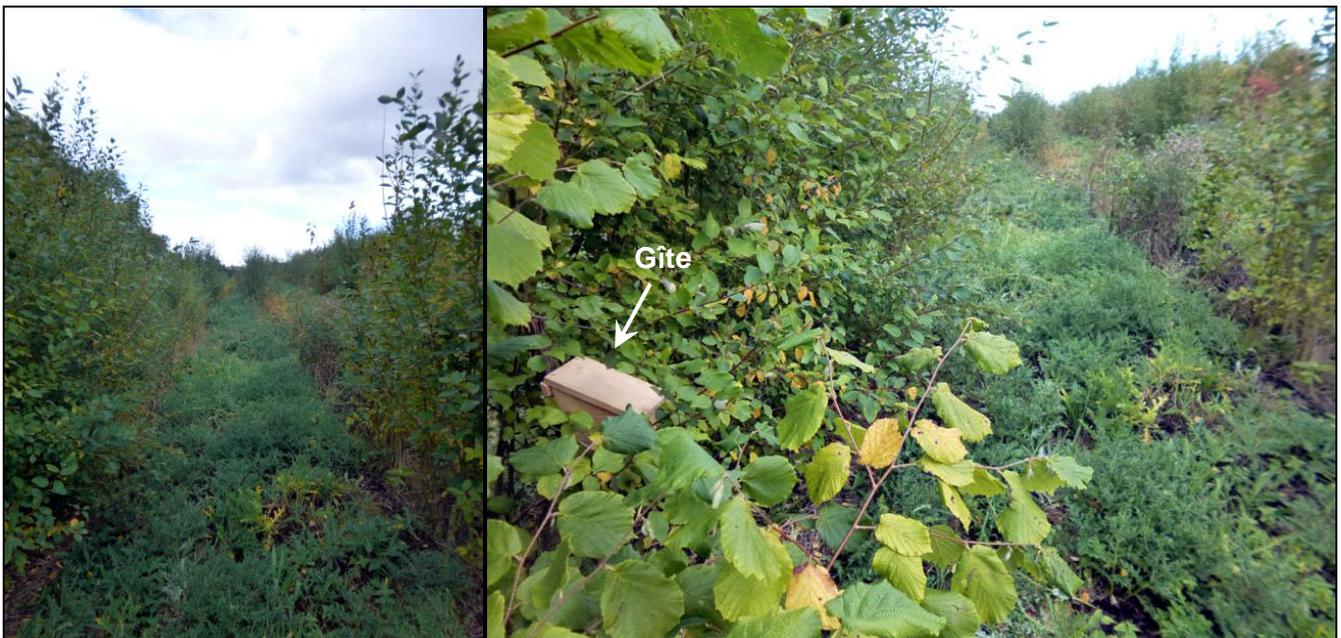
Figure 54 : Le gyrobroyage pratiqué entre les lignes de plants ne permet pas aux ligneux spontanés de se développer pour connecter les lignes entre elles et favorise le développement d'une végétation banale dominée par la Dactyle pelotonnée (*Dactylis glomerata*) et le Cirse des champs (*Cirsium arvense*).

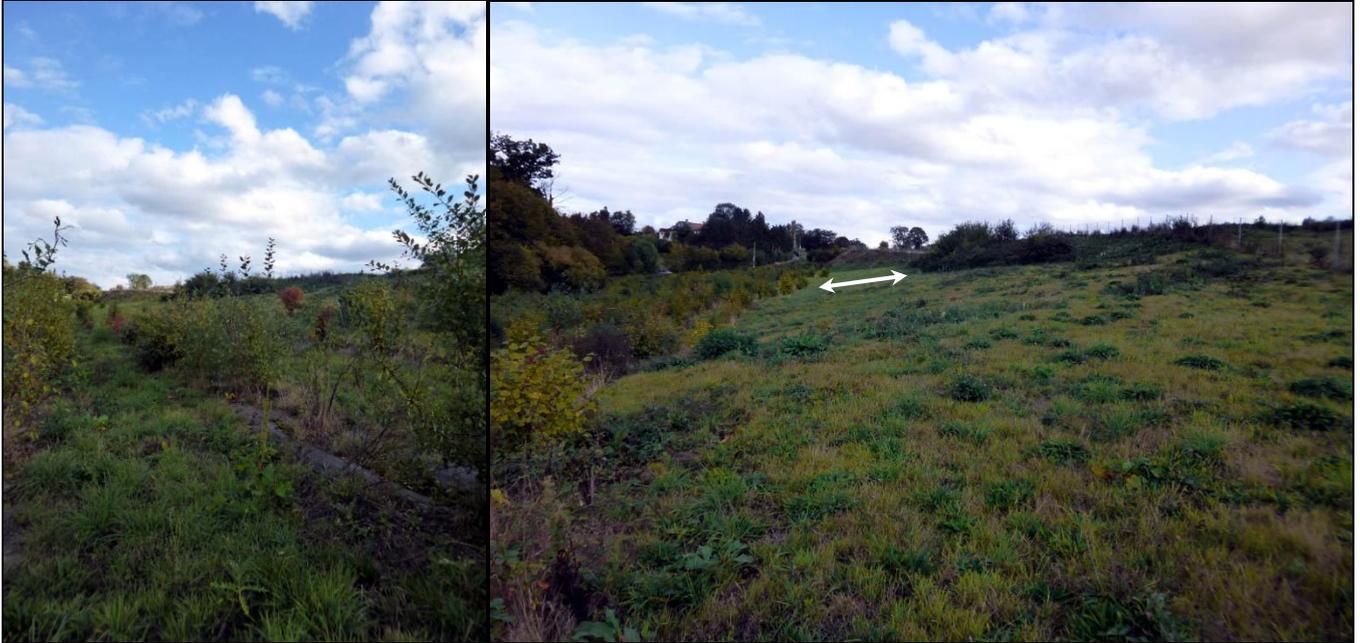
Figure 55 : Au plus près de l'autoroute, les lignes de plants ont une croissance très lente (à gauche) et un espace assez large est broyé régulièrement (à droite). Il faudrait que cette zone ne soit broyée que tous les 2 ou 3 ans et si possible assurer une connexion pérenne avec le fourré situé au plus près de la bande des 10 mètres (flèche au fond).

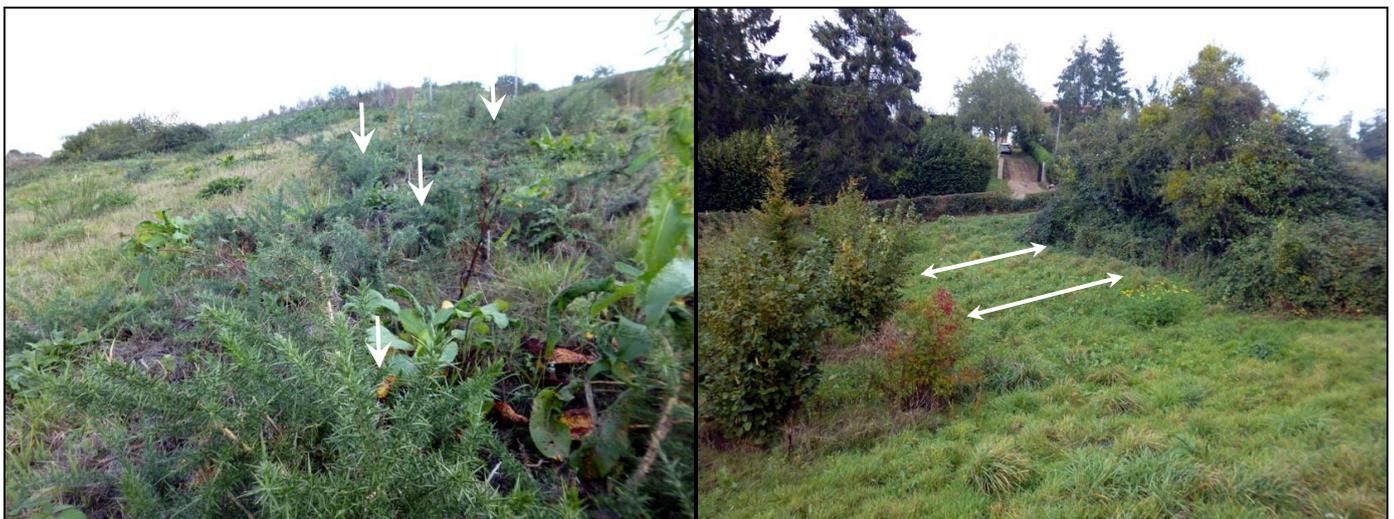
Figure 56 : Dans la zone herbeuse broyée régulièrement, les Ajoncs d'Europe (*Ulex europaeus*, à gauche) pourraient être épargnés et rabattus tous les 5 à 10 ans. Dans la partie haute du « bois », il faudrait assurer une connexion pérenne avec le buisson d'Aubépine envahi par les ronces (très favorable au Muscardin) et les plantations, en laissant les ligneux spontanés s'installer (flèches à droite).

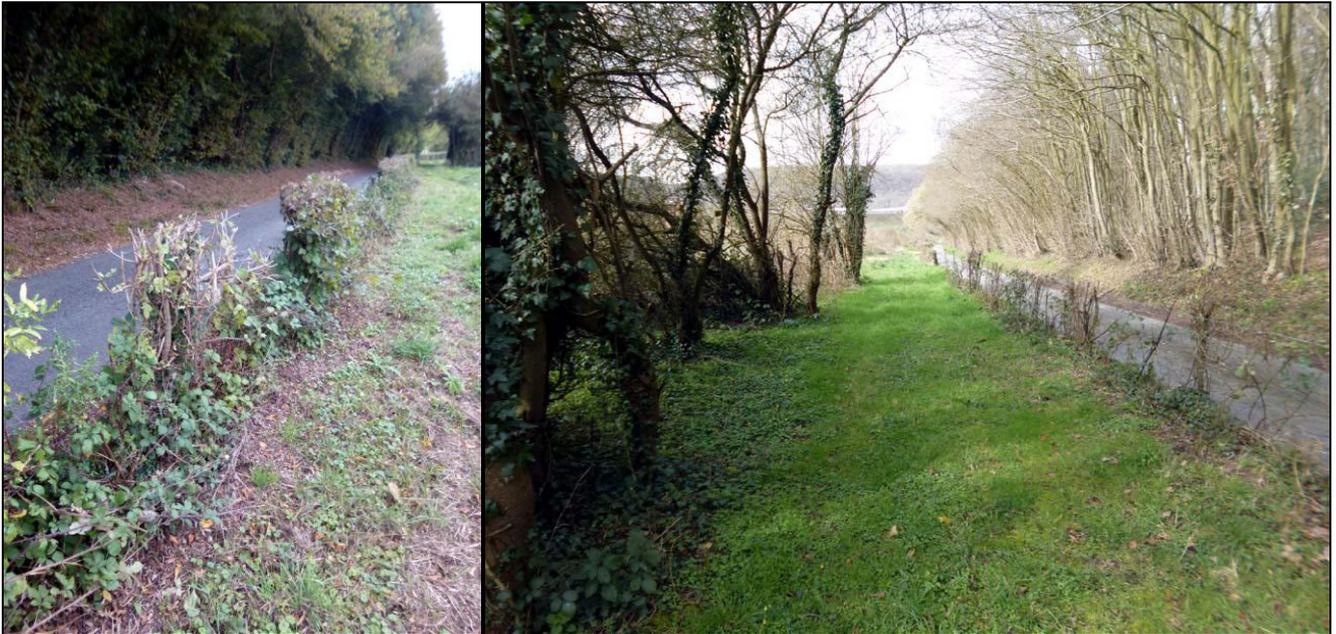
Figure 57 : A droite et à gauche, petite haie basse bordant la voie communale réduite à sa portion congrue en raison d'un broyage beaucoup trop drastique ! En 2016 cette haie était très favorable au Muscardin mais il n'en reste aujourd'hui que des lambeaux. A droite, l'espace entretenu entre la haie, les plantations et les fourrés de Prunellier est trop important pour favoriser le passage du Muscardin. Il faudrait le réduire à une largeur de broyeur.
