Autoroute A150 Barentin / Ecalles Alix

BILAN LOTI

VOLET ENVIRONNEMENTAL

2020

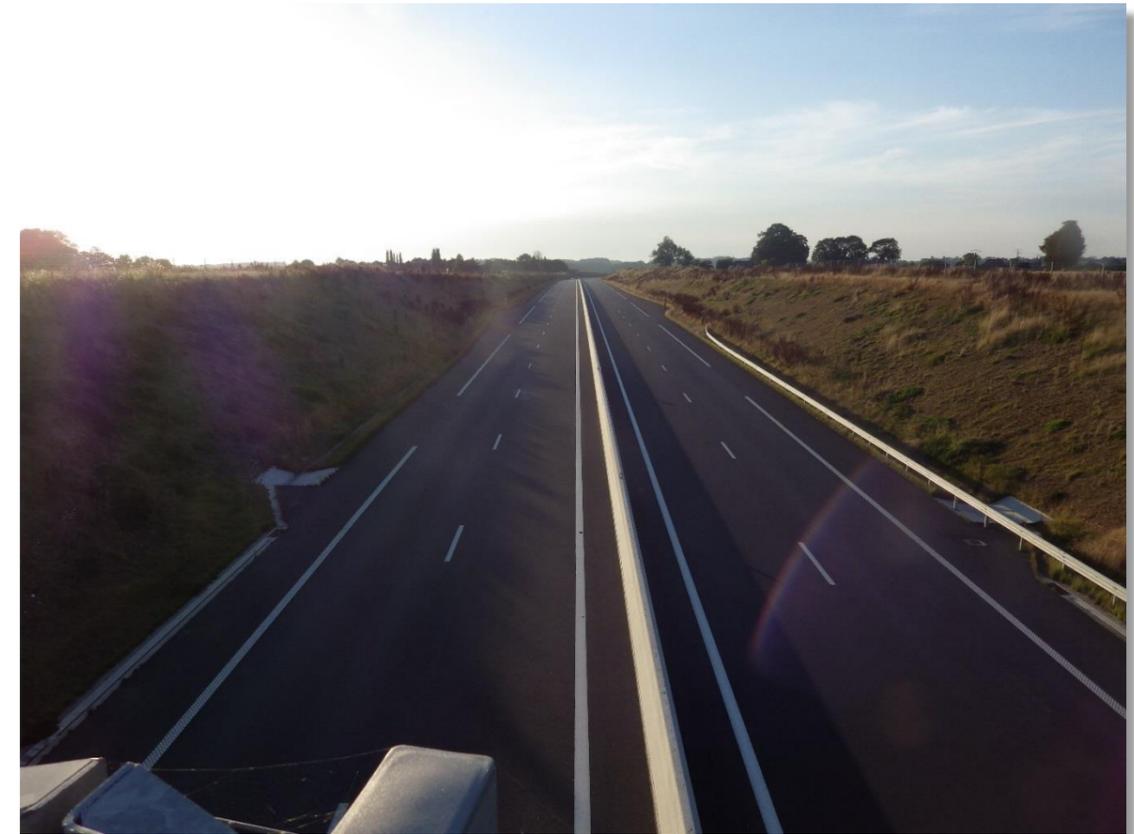
Photo 1 - Photo Profil en travers PR18.56 – Commune de Bouville

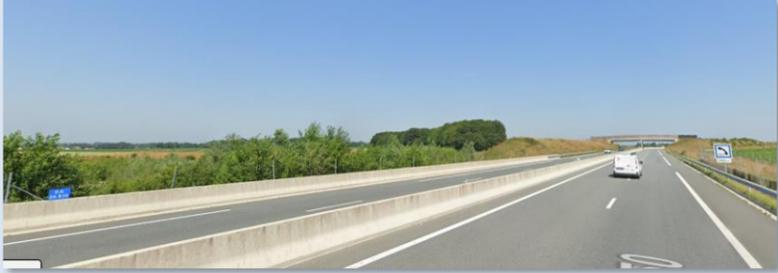
DEMANDEUR	PRISE EN COMPTE DANS LE PROJET	CONSTAT
Commune de Flamanville + Mme Certenais	Merlon de 3,5 m par rapport à l'axe du PR26.62 au PR26.78, complété d'une haie en bordure extérieure d'emprise au droit de la mare du Bel Évén, où les conditions hydrauliques ne permettent pas la création d'un merlon	<p>Action réalisée</p>

<p>Photo 2 – Haie arbustive et merlon au PR26.78 – Extrait Street View- Google Maps</p>
M. Gilles – Ferme de la Dialonde	Plantation de haies arbustives ou semi-arborescentes du PR26.14 au PR26.52	<p>Action réalisée</p>

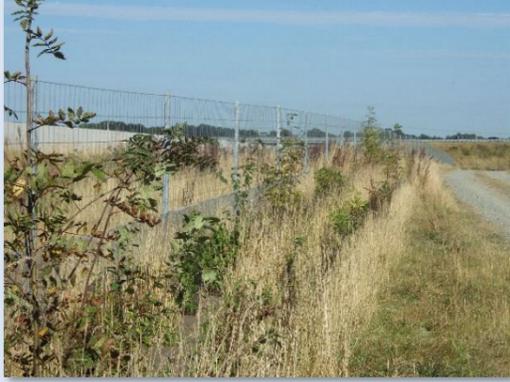
<p>Photo 3 – Haie arbustive au PR26.42 – photo RBC Projet (2017)</p>
M. Gilles – Ferme de la Dialonde	Création d'une voie de 4 m de large depuis le rétablissement de la RD20 jusqu'au PR24.36	<p>Action réalisée</p>

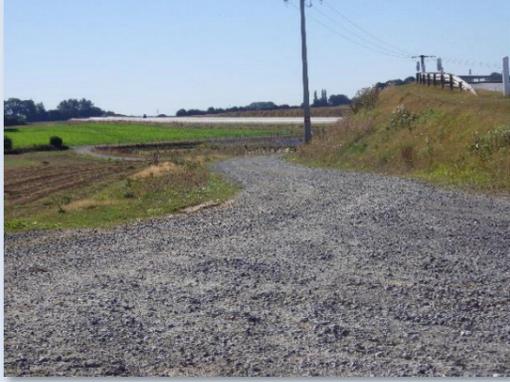
<p>Photo 4 – Chemin d'exploitation créé au PR25.50</p>

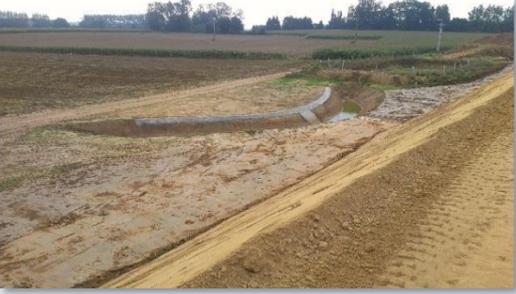
M. Gilles – Ferme de la Dialonde	Recherche d'un rapprochement de l'emprise des fosses de diffusion dans le cadre des études d'exécution	Action réalisée

Photo 5 – Fosse de diffusion aval OHD4260 – PR24.42
Commune de Motteville	Rétablissement direct de la VC5	Action réalisée

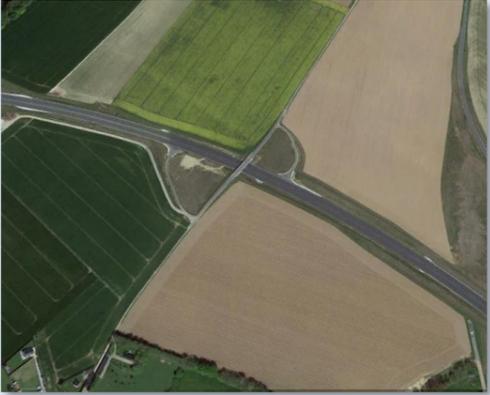
Photo 6 – vue aérienne du VC5 rétabli à Motteville – extrait Google Earth
Commune de Motteville	Création d'un merlon de 2 m par rapport à la crête de déblai entre les PR25.52 et PR25.78.	Action réalisée

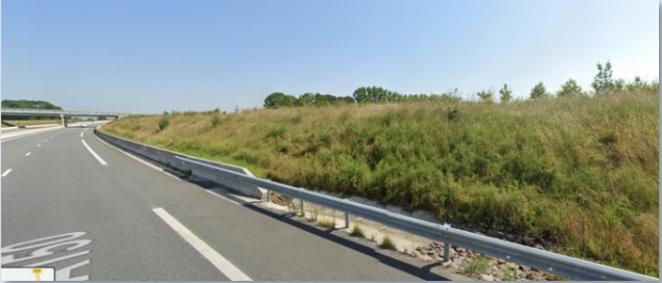
Photo 7 – merlon en crête de déblai au PR25.62 à Motteville – extrait Google Earth

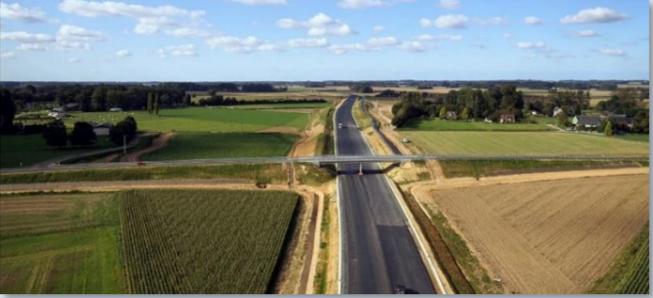
DEMANDEUR	PRISE EN COMPTE DANS LE PROJET	CONSTAT
Communes de Mesnil-Panneville, Cideville et Croix-Mare	Rétablissement selon un tracé direct de la RD304 par un ouvrage au PR23.68	Action réalisée

Photo 8 – vue aérienne du rétablissement direct de la RD304 à Mesnil Panneville – Photo ALBEA
Commune de Mesnil-Panneville	Création d'une voie de désenclavement entre l'ancienne et la nouvelle RD304	Action réalisée

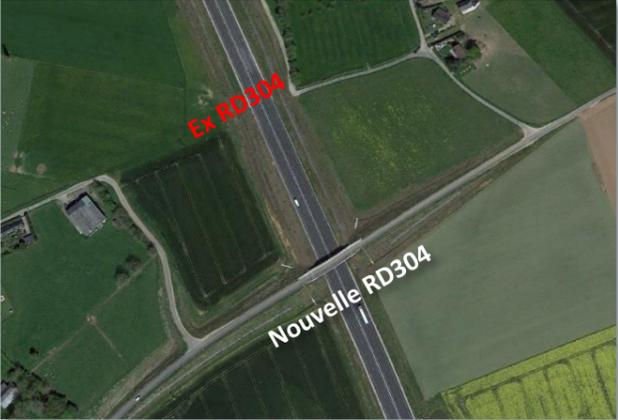
Photo 9 – vue aérienne du désenclavement entre ancienne et nouvelle RD304 – extrait Google Earth
Commune de Mesnil-Panneville	Rétablissement direct de la VC2	Action réalisée

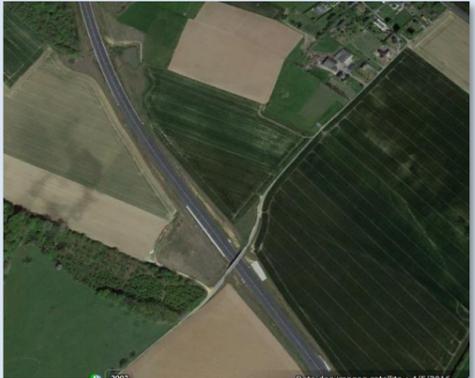
Photo 10 – Vue aérienne du rétablissement direct de la VC2 à Mesnil Panneville – extrait Google Earth

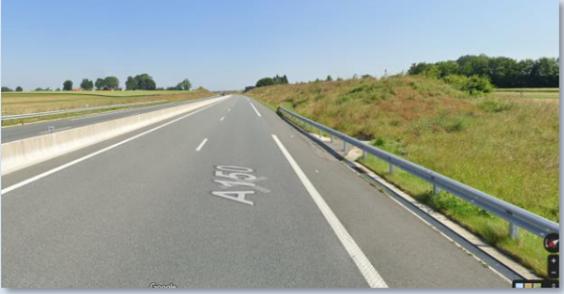
<p>Photos 12 : Merlon au PR19.59 à Bouville – Extrait Google Earth – Street View</p>

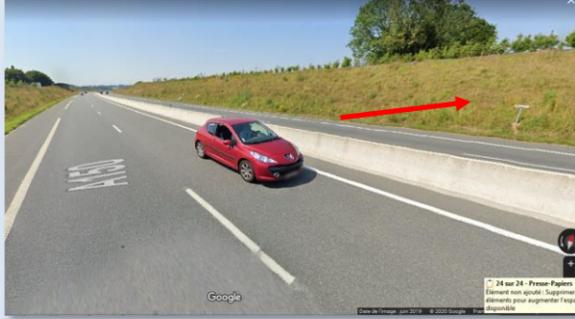
DEMANDEUR	PRISE EN COMPTE DANS LE PROJET	CONSTAT
Commune de Bouville – Hameau de la Chapelle	Merlon de 5 m par rapport à l'axe de l'A150 du PR18.68 au PR19.29 côté Est face au hameau de la Chapelle	<p>Action réalisée</p>

<p>Photo 13 – Merlon de 5m au PR19.10 Est à Bouville– extrait Google Maps Street View</p>
Commune de Bouville – hameau de Boscriscard	Merlon de 3 m par rapport à l'axe de l'A150 du PR18.76 au PR19.28 côté Ouest	<p>Action réalisée</p>

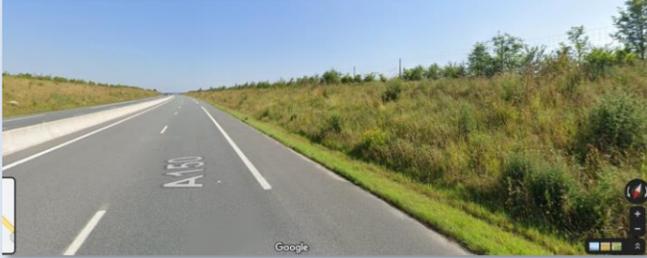
<p>Photo 14 – Merlon de 3m au PR19.28 Ouest à Bouville – extrait Google Maps Street View</p>
Commune de Bouville	Création d'un cheminement piéton le long de la VC2 rabattue (accotement élargi à 1,20 m) et de la RD63 (cheminement de 1,2 m de large)	<p>Action réalisée</p>

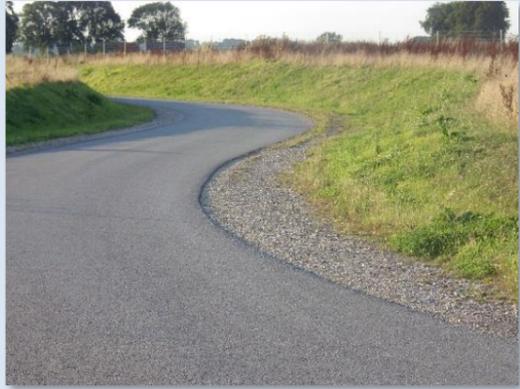
<p>Photo 15 – Cheminement piéton créé en accotement de la VC2 à Bouville – Photo RBC PROJET</p>

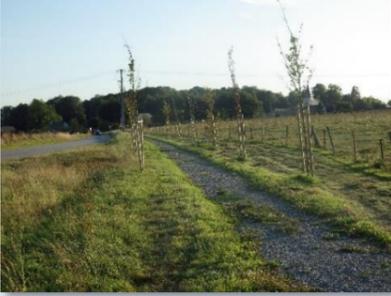
DEMANDEUR	PRISE EN COMPTE DANS LE PROJET	CONSTAT
Commune de Bouville	Prolongement du chemin piéton jusqu'au giratoire, sous réserve de la mise à disposition du foncier par la commune	<p>Action réalisée -</p>

<p><u>Photo 16 – Prolongement du chemin piéton en bord de RD pour raccorder le bourg au hameau de la Chapelle – Photo RBC PROJET</u></p>
Commune de Bouville	Les réseaux électriques déviés seront enterrés	<p>Action réalisée</p>

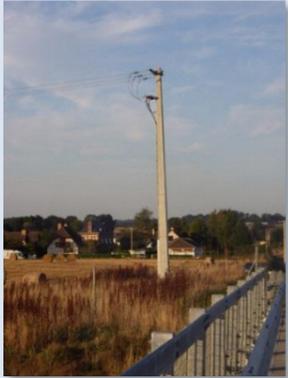
<p><u>Photo 17 – Déviation de réseau au droit du RD 63 à Bouville – photo RBC PROJET</u></p>
Commune de Bouville	Le projet paysager intègre la création d'un bosquet à l'intersection du RD63 et du VC2	<p>Action réalisée –</p>

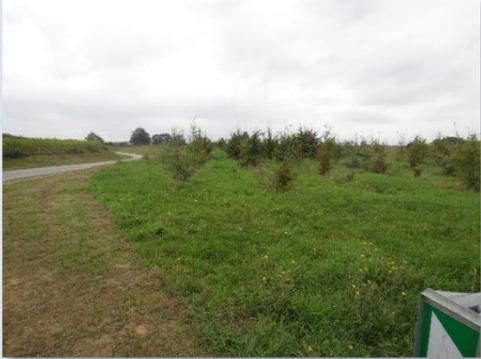
<p><u>Photo 18 – Bosquet reconstitué à l'intersection du RD63 et VC2 à Bouville – photo RBC PROJET</u></p>

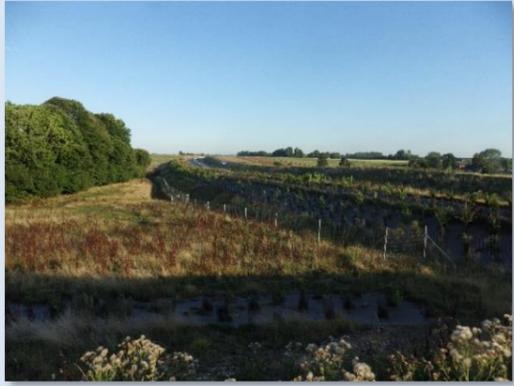
DEMANDEUR	PRISE EN COMPTE DANS LE PROJET	CONSTAT
M. Denis	Le tracé a été décalé suite au refus de monsieur Denis de vendre sa propriété située sous le tracé initial: L'habitation voisine de la propriété de M. Denis a été acquise et le projet autoroutier a été modifié en conséquence.	<p>Action réalisée</p>

<p style="text-align: center;">Photo 19 – Passage de l'autoroute au droit de la propriété DENIS au droit du PR18.10 – photo RBC PROJET</p>
Riverains de La Charrue	Merlon prolongé jusqu'au PK11200 (PR17.48)	<p>Action réalisée</p>

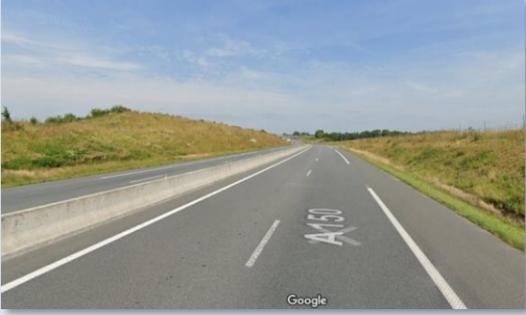
<p style="text-align: center;">Photo 20 – Merlon prolongé jusqu'au PR17.48) – Ouest à Bouville – extrait Google Maps Street View</p>

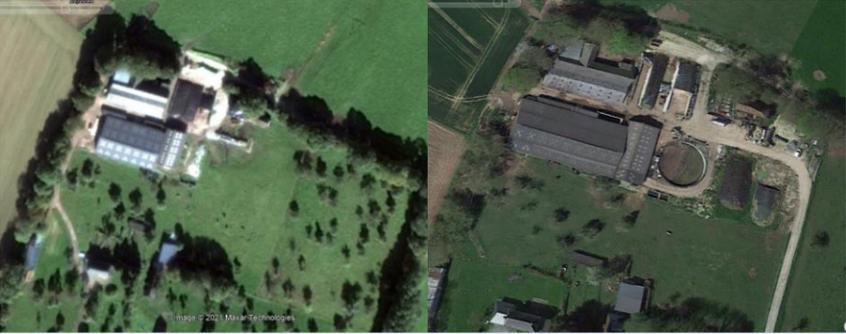
M. Douillet – ferme du Gravier	Une stabulation et un chemin d'accès ont été financés par ALBEA pour permettre la continuité de l'exploitation	<p>Action réalisée</p>

<p style="text-align: center;">Photo 21 – Aménagement d'une stabulation – Ferme du Gravier à Bouville – Photo avant (2011) à gauche / après (2018) à droite – extrait Google Maps</p>

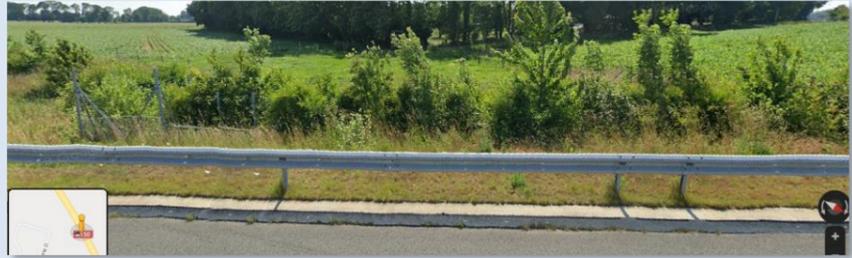
DEMANDEUR	PRISE EN COMPTE DANS LE PROJET	CONSTAT
M. Douillet – ferme du Gravier	La fosse de diffusion sera complétée par un ouvrage de retenue créé dans le cadre de l'aménagement foncier	<p>Action réalisée</p>

<p>Photo 22- fosse de diffusion au droit de la ferme du Gravier à Bouville – PR17.06 – Extrait Google Maps Street View</p>
Commune de Bouville	Un des trottoirs de la RD104 a été porté à 1,40 m	<p>Action réalisée</p>

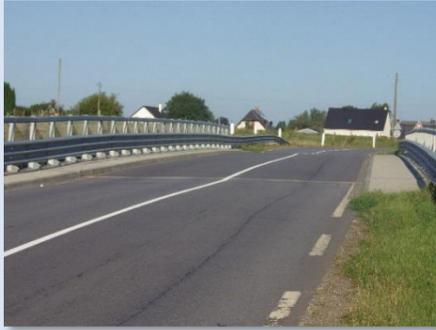
<p>Photo 23 – trottoir sur l'ouvrage de franchissement de l'A150 par la RD104 – photo RBC Projet</p>
Commune de Bouville	La Rue du Raclon sera prolongée conformément aux souhaits de la Mairie et réaménagée dans sa partie existante, sous réserve de la mise à disposition foncière par la Mairie	<p>Action réalisée</p> <div style="text-align: center;">Année 2011</div>

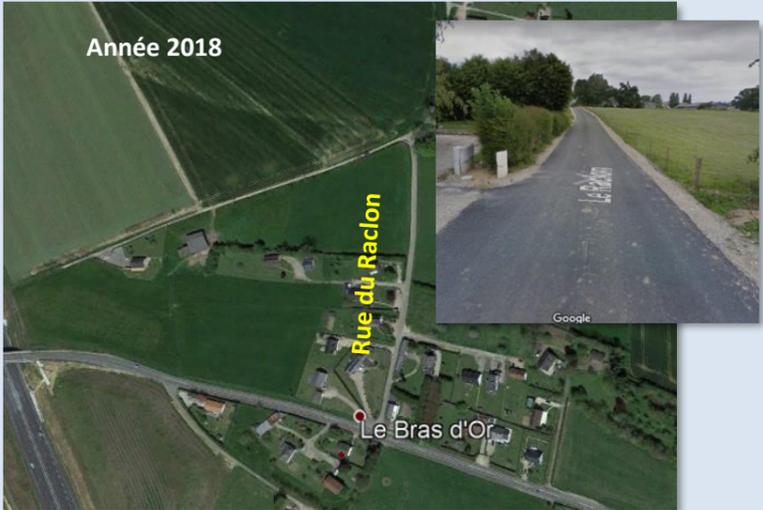
<p>Photo 24 – vue aérienne du prolongement de la rue du Raclon à Bouville – extrait Google Earth</p>

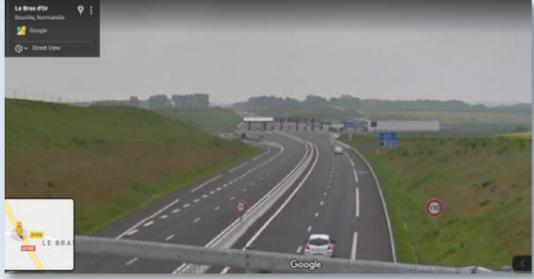
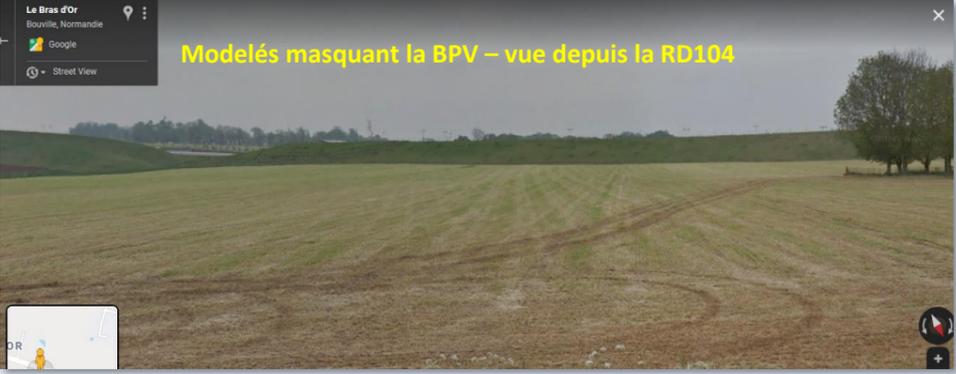
DEMANDEUR	PRISE EN COMPTE DANS LE PROJET	CONSTAT
<p>Commune de Bouville</p>	<p>Les modelés créés par les dépôts définitifs du projet permettront de masquer la BPV. Ils seront plantés de boisements afin de compléter l'insertion paysagère.</p>	<p>Action réalisée</p>

<p>Photo 25 – Vue sur les modelés paysagers masquant la BPV d’A150 depuis la RD 104 – extrait Google Maps Street View</p>
<p>Commune de Villers-Ecalles</p>	<p>Un trottoir de la VC1 a été porté à 1,5 m</p>	<p>Action réalisée</p>

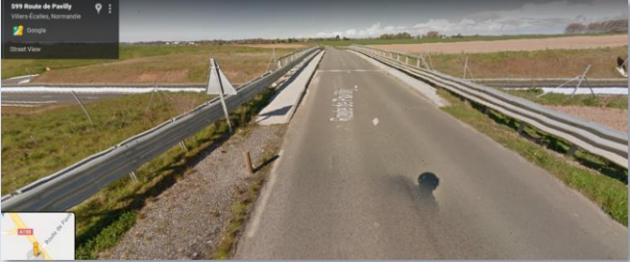
<p>Photo 26 – Trottoir sur ouvrage de la VC1 à Villers Ecalles – extrait Google Maps Street View</p>

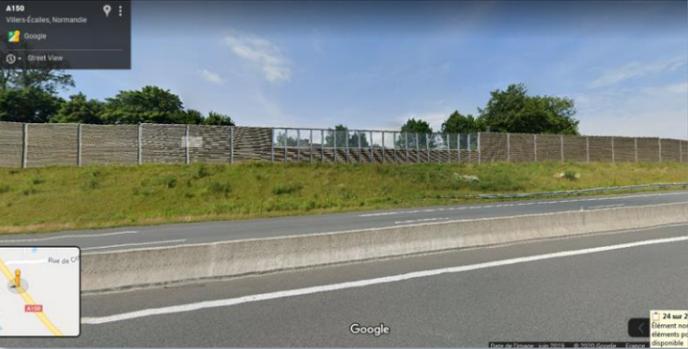
<p>Photo 29 – Écran acoustique de Courvaudon – PR14.86 - - extrait Google Maps Street View</p>

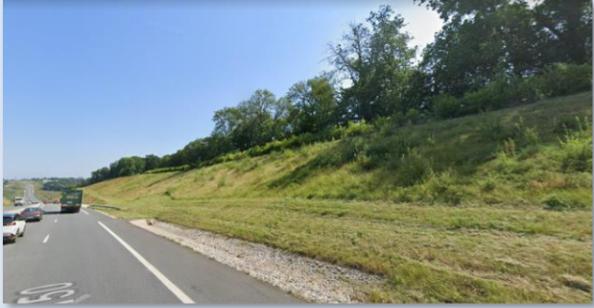
M. et Mme BAUDU	Merlon de 2 m de haut entre les PR14.46 et PR14.70	<p>Action réalisée bien que la convention n'ait finalement pas été signée du fait du contentieux engagé par les époux BAUDU.</p>

<p style="text-align: center;"><u>Photo 30 – Merlon en crête de déblai au droit de la propriété Baudu au PR14.64 – Extrait Google Maps – Street View</u></p>

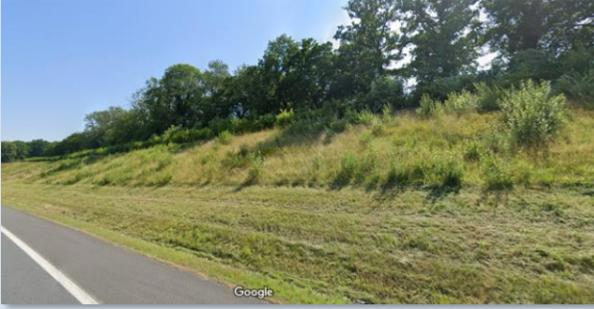
M. et Mme BAUDU	Les plantations entre le domaine de Courvaudon et l'A150 seront renforcées : le PRO paysager intègre les demandes qui ont été formalisées dans l'annexe à la convention avec les propriétaires	<p>Action réalisée bien que la convention n'ait finalement pas été signée du fait du contentieux engagé par les époux BAUDU.</p>

<p style="text-align: center;"><u>Photo 31 – Plantations en crête de déblai au droit de la propriété Baudu au PR14.64 – Extrait Google Maps – Street View</u></p>

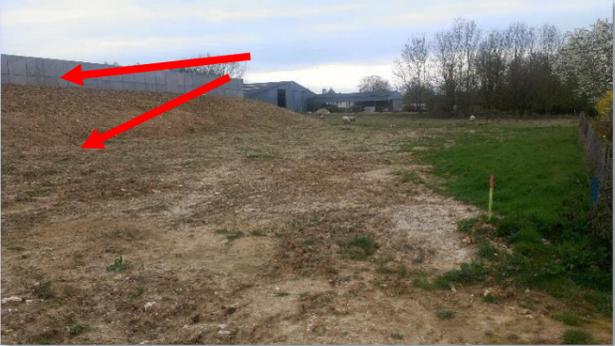
DEMANDEUR	PRISE EN COMPTE DANS LE PROJET	CONSTAT
M. et Mme RENAUX	Un écran de 4m de hauteur, doublé d'un talus planté de 2m côté riverains, sera mis en place en limite de terrain occupé par la nouvelle centrale à béton	<p>Action réalisée</p>

<p>Photo 32 – Écran et talus planté à l'arrière de la propriété RENAUX – Photo RBC Projet 2014</p>
Riverains de la rue Michelet	Une plateforme de retournement sera créée rue Michelet	<p>Action réalisée</p>

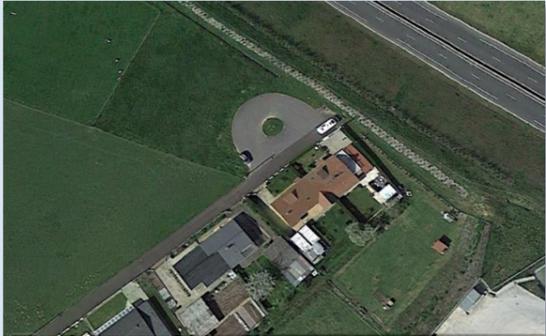
<p>Photo 33 – Vue aérienne plateforme de retournement rue Michelet à Barentin - extrait Google Maps</p>
Commune de Barentin	Une voie latérale sera créée entre la rue Ambroise Paré et le giratoire sud de l'échangeur	<p>Action réalisée</p>

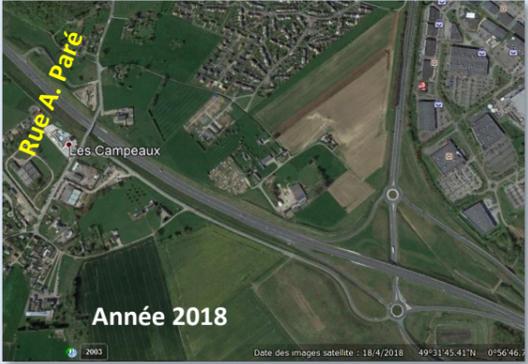
<p>Photo 34 – Vue aérienne voie latérale raccordant rue Ambroise Paré au giratoire de l'échangeur de Barentin - extrait Google Maps</p>

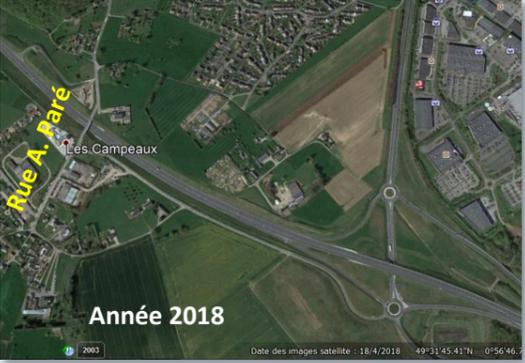
DEMANDEUR	PRISE EN COMPTE DANS LE PROJET	CONSTAT
Commune de Barentin	Une voie latérale sera créée entre la rue Ambroise Paré et le giratoire sud de l'échangeur	<p>Action réalisée</p>

<p style="text-align: center;">Photo 35 – Vue aérienne voie latérale raccordant rue Ambroise Paré au giratoire de l'échangeur de Barentin - extrait Google Maps</p>
Commune de Barentin	Une aire d'entrecroisement est prévue rue du Docteur Laennec	<p>Action réalisée</p>

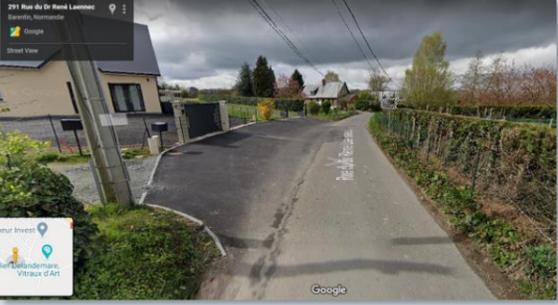
<p style="text-align: center;">Photo 36 – zone de croisement créée rue Laennec à Barentin – extrait Google Maps Street View</p>
CG76 – DIRNO – Commune de Roumare	Le giratoire nord ne sera pas connecté à la zone commerciale de la Carbonnière	<p>Action réalisée</p>

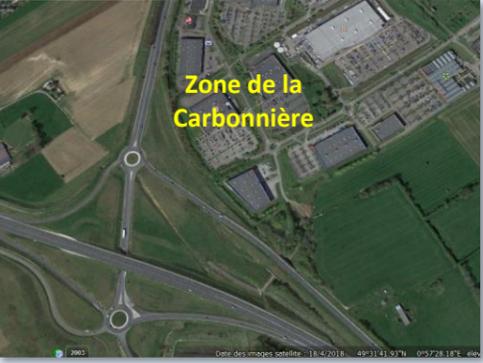
<p style="text-align: center;">Photo 37 – Giratoire Nord du diffuseur de Barentin non connecté à la zone commerciale – extrait Google Maps Street View</p>

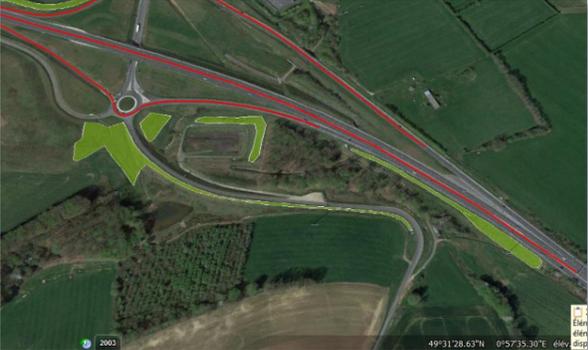
DEMANDEUR	PRISE EN COMPTE DANS LE PROJET	CONSTAT
Commune de Roumare	Mise à sens unique de la RD67. La décision est du ressort du Conseil Départemental de la Seine-Maritime	Cette demande a été transférée par ALBEA au Département gestionnaire de la RD67, qui a refusé.
Commune de Roumare	Des densifications et replantations de boisements seront réalisés au sein des emprises ALBEA : ces aménagements sont intégrés dans le PRO paysage	Action réalisée

<p>Photo 38 – Vue aérienne des zones plantées au droit du diffuseur de Barentin, côté Roumare- extrait Google Maps</p>

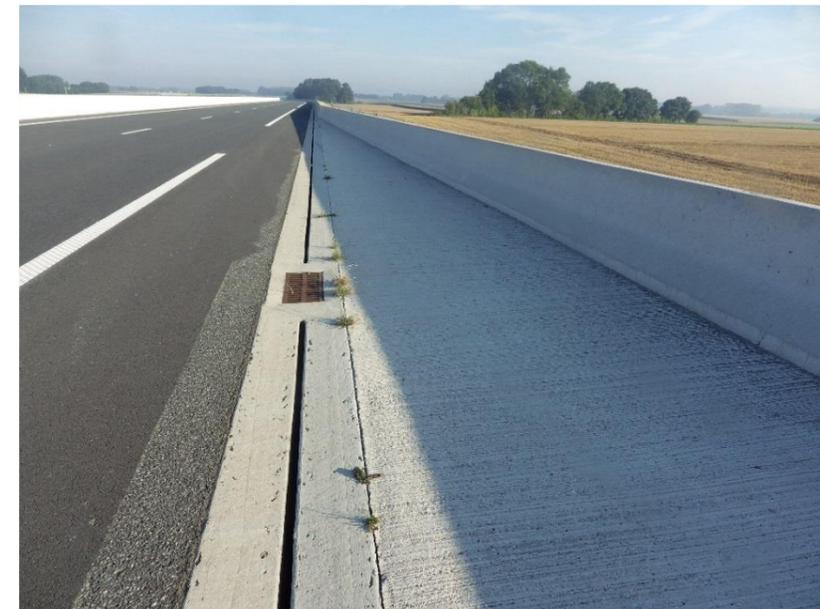
Afin de protéger la ressource en eau, des caniveaux à fente ont été positionnés en crête de remblai.

Photo 1 - Caniveau Béton dans la traversée du Captage de Limésy – PR24.52

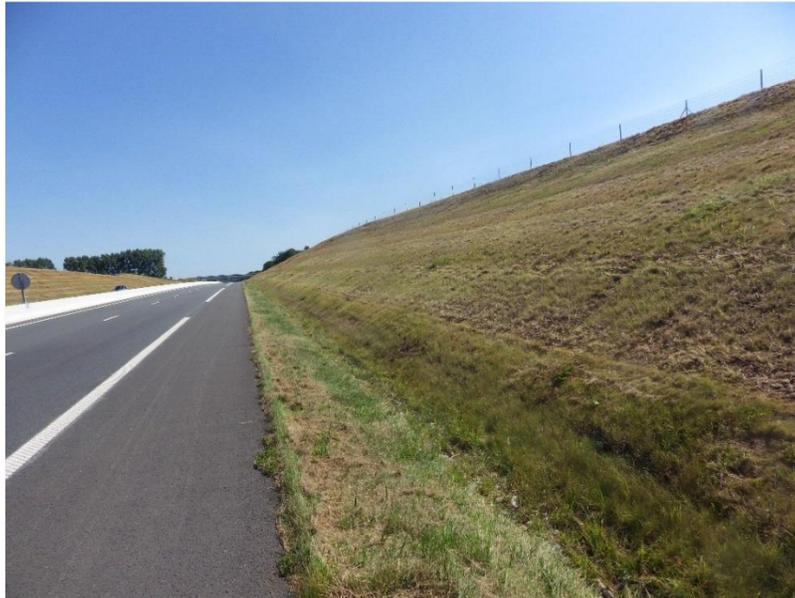
Photo 2 - Cunette enherbée – PR15.42

- **En zone rouge :** (matériau peu perméable d'épaisseur 0,3 m et de perméabilité inférieure ou égale à 10-7 m/s.).
Le réseau de collecte est constitué de cunettes réalisées à partir des matériaux en place.

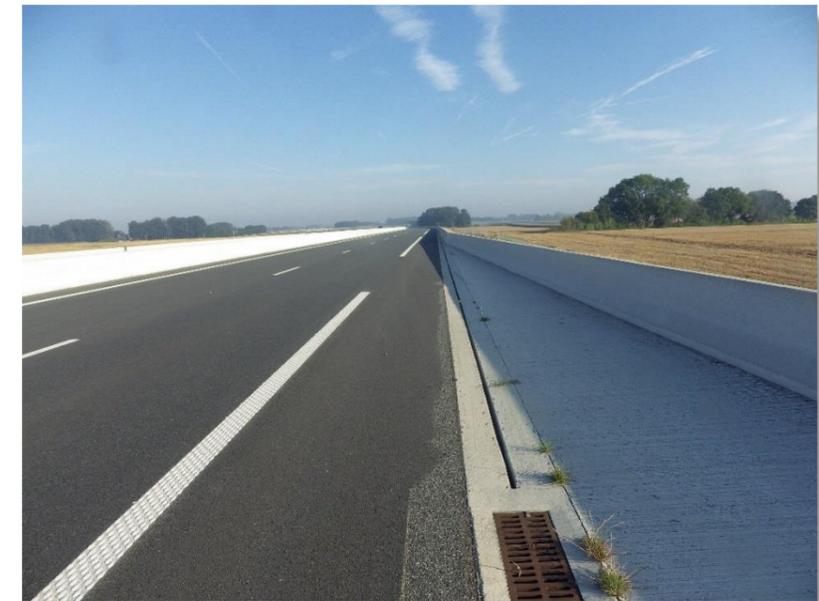
**Photo 4 - - GBA anti déversement sur la zone de traversée du périmètre de
protection éloigné du capotage de Limézy – PR24.52**

Le Périmètre de Protection Éloigné du captage de Limésy est traversé sur un linéaire d'environ 1,5 km. Afin de prémunir la contamination accidentelle par déversement de produits polluants consécutive à un accident sur A150, ALBEA a, sur l'ensemble de la traversée de ce PPE, mis en place un dispositif de type GBA (Glissière Béton) garantissant les extérieurs de tous risques de déversements non maîtrisés. Ainsi, un peu plus de 1800 mètres de section courante ont été équipés dans ce but (entre les PR23.86 et PR25.70).

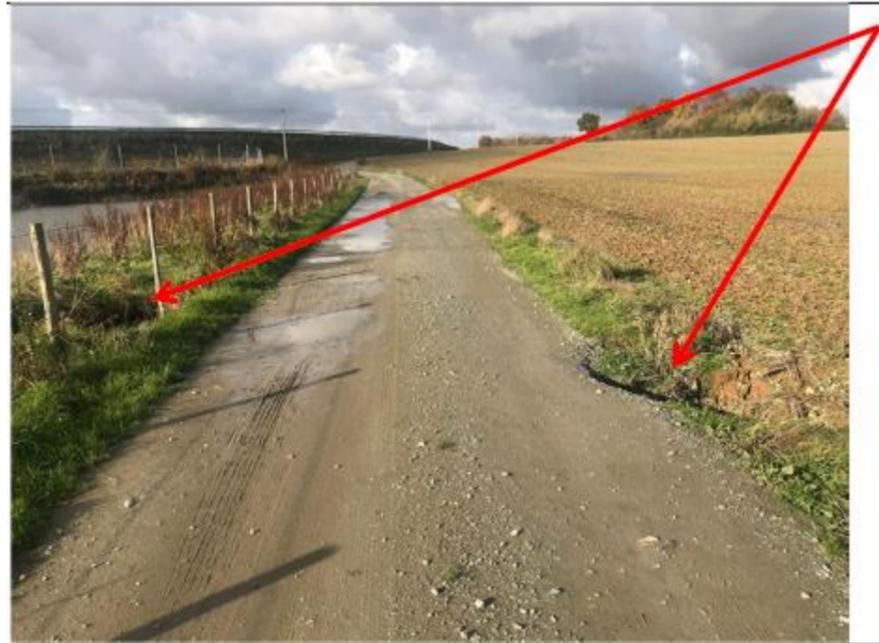
Photo 5 - - Effondrement BM32-2 – PR25.43

Cet effondrement a été signalé à ALBEA début novembre 2017, par le propriétaire riverain auquel le chemin d'exploitation a été transféré en propriété. 2 effondrements constatés en fond de talweg. L'un en limite Est du DPAC (rive aval Zone Humide) sous clôture herbagère, l'autre en limite Est du chemin d'exploitation propriété de Monsieur GILLES.

Les indices relevés dans cette zone, lors de la construction avaient fait l'objet d'un traitement avec fermeture de l'indice correspondant (indice IC166 du rapport FOR&TEC) cf ANNEXE 9.

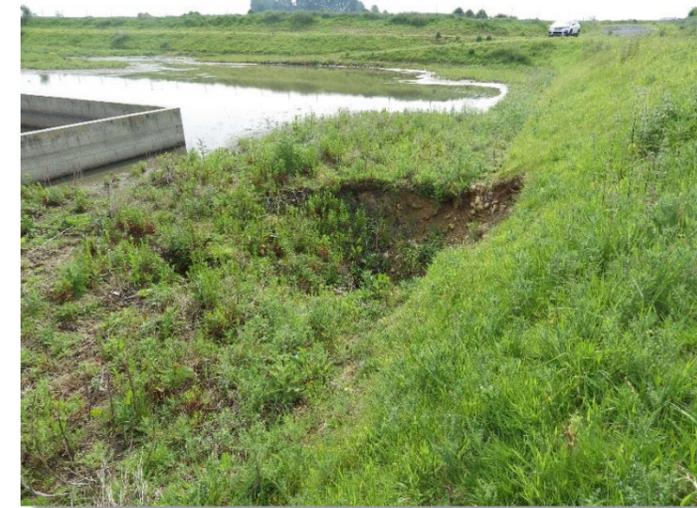
Photo 6 - Effondrement dans le bassin BM109.2 – PR17.87 – Avant travaux

Dans le cadre de sa mission de suivi et d'entretien de la section autoroutière, ALBEA a constaté début 2019, l'ouverture d'une cavité au droit de l'ouvrage d'entrée du bassin au lieu-dit la Charrue, BM17.8 (BM1091.2), au droit du PR17.87.

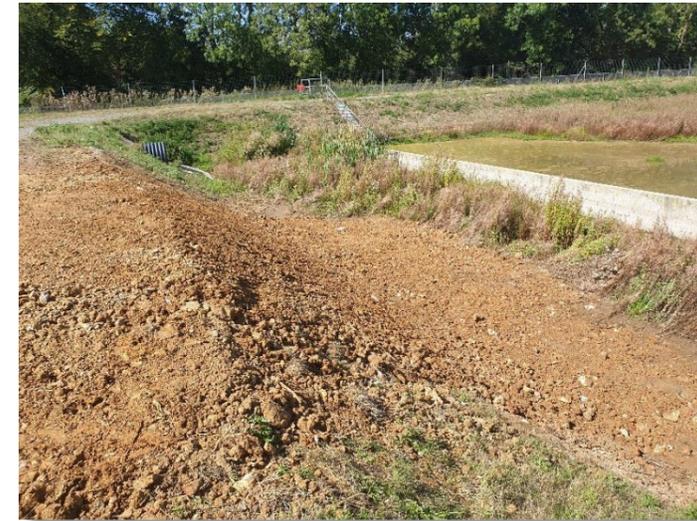
Photo 7 - Effondrement dans le bassin BM109.2 – PR17.87 – Après travaux

Après analyse et visite sur site par le CEREMA (Cf ANNEXE 16), il s'agissait d'un effondrement naturel qui a nécessité une intervention de comblement.

L'expertise géotechnique préalable faisait état d'indices de cavités sur la zone concernée (fond de talweg) (IC282, IC190 et IC191)

- Le bassin BM17.8, comme évoqué au chapitre « Eaux Souterraines », a été concerné par l’ouverture d’une bétoire au droit de son ouvrage d’entrée. Cet effondrement empêchait toute tenue à l’eau de ce bassin. Le comblement de la bétoire en août 2019 a permis une remise en service du bassin dans des conditions normales. Le prélèvement de juin 2019 avait néanmoins pu être fait sur les eaux stagnantes dans l’ouvrage de fuite, celui de décembre 2019 a, quant à lui, été réalisé sur l’ouvrage remis en service. Les résultats ainsi mesurés sont conformes aux seuils règlementaires.

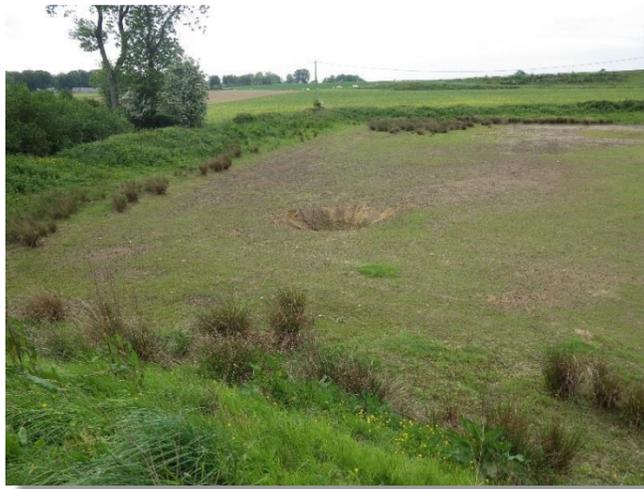
Photo 8 - Effondrement dans la zone humide aval du PI1076 – PR17.87

Un effondrement est apparu fin 2018 au milieu de la zone humide du Bel Évén, sur la commune de Flamenville, en aval hydraulique de l'autoroute. Du fait de sa position éloignée vis-à-vis de l'infrastructure et compte tenu que cette zone recueille uniquement des eaux du bassin versant naturel, aucune intervention n'a été programmée mais un suivi est maintenu dans cette zone de fond de talweg où le phénomène est récurrent.

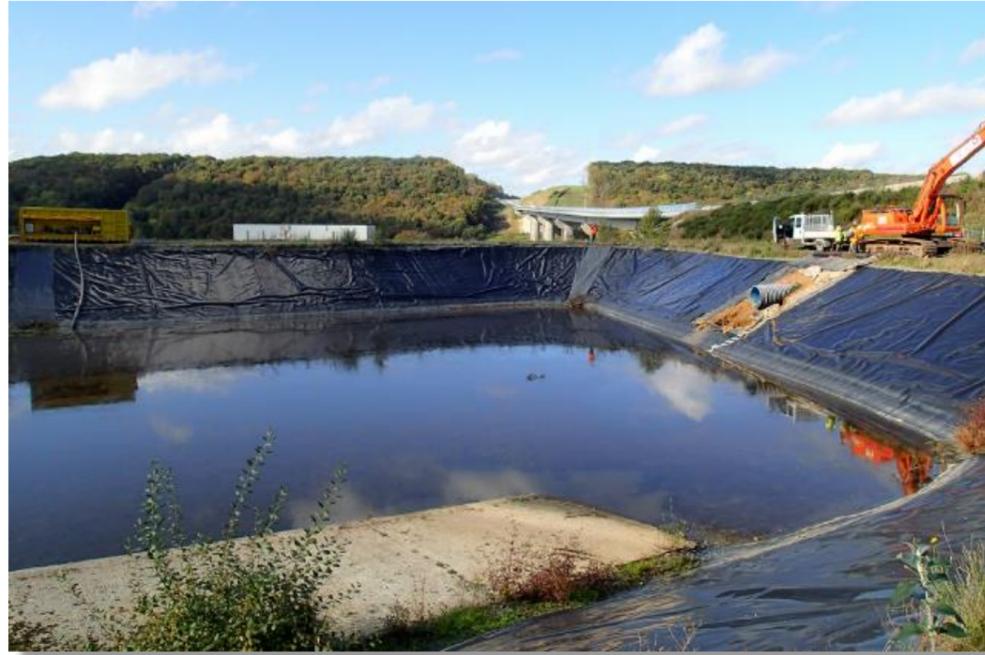
Photo 9 - Travaux de reprise au droit de l'ouvrage d'entrée du BM13.6 – PR13.62

Le défaut constaté semble être lié à un défaut d'étanchéité lié à la nature des matériaux mis en œuvre à cet endroit dans le cadre de l'exécution des travaux.

Il a donc été réalisé une purge des matériaux en place puis au comblement de l'effondrement à l'aide de matériaux argileux suffisamment compactés. Une reprise du dispositif d'étanchéité au niveau de la buse et de ses raccords a également été opérée. Le rapport du CEREMA est joint en ANNEXE 10.

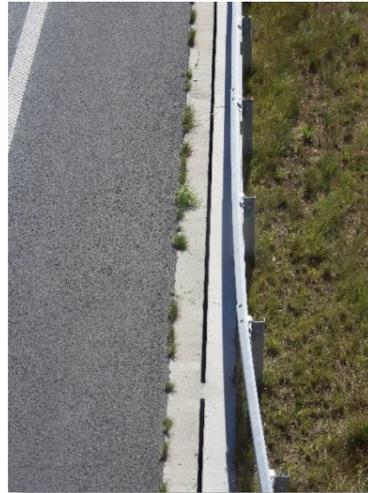
Photo 10 -- Réseau latéral de collecte des eaux pluviales - Caniveau béton-- PR26.12

Ils sont mis en œuvre dans les zones de remblais, en raison du contexte géologique particulier de ce secteur, à savoir la présence potentielle de points d'engouffrement (bétoires), le réseau de collecte et d'évacuation est étanche : caniveau à fente positionné en crête de remblai, associé à une glissière de sécurité. Dans ces secteurs la vitesse d'écoulement est limitée à 4m/s

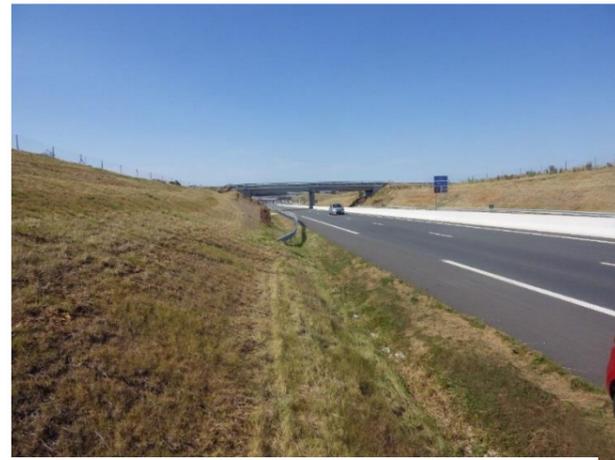
Photo 11 - Réseau latéral de collecte des eaux pluviales – Cunette dissymétrique– PR15.42

Elles ont été mises en œuvre au droit des déblais. Les caractéristiques de ces cunettes varient en fonction de la vulnérabilité des sites (Cf. § gestion des Eaux souterraines). Ces cunettes ont été enherbées dans les secteurs de faible pente dans lesquels la vitesse d'écoulement est compatible avec ce type d'aménagement.

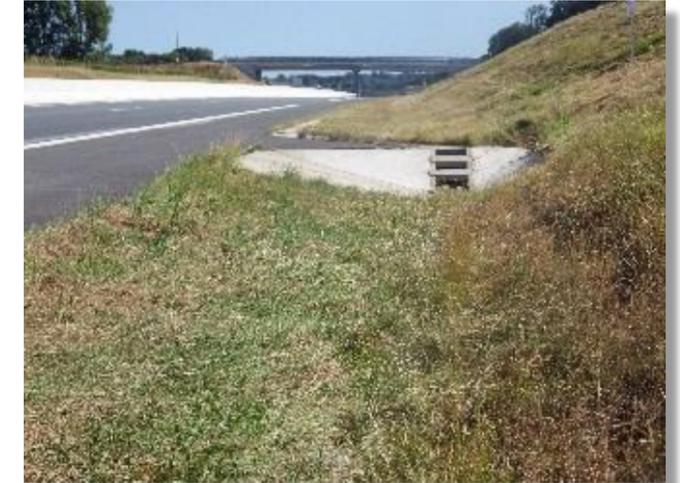
Photo 12- Réseau latéral de collecte des eaux pluviales – Cunette dissymétrique– PR15.42

Les ouvrages de raccordement entre cunettes et caniveaux constituent des éléments singuliers et font l'objet d'une vigilance particulière car potentiellement exposés au risque de colmatage pour le phénomène de « goulot d'étranglement » qu'ils peuvent générer

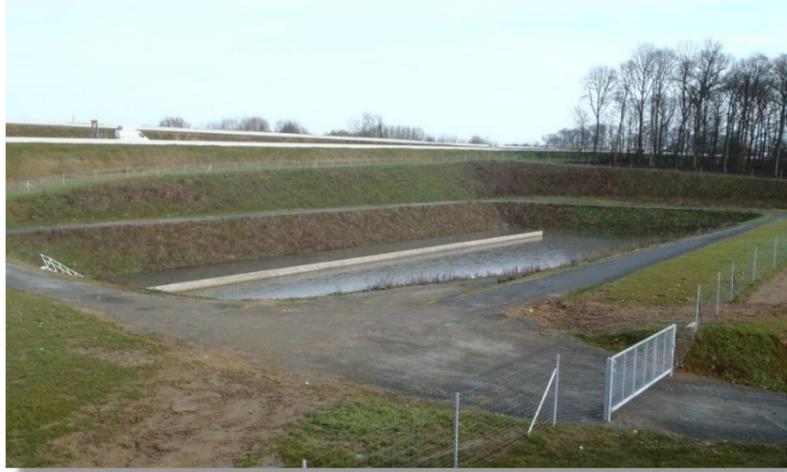
Photo 13 - Bassin multifonctions BM11.9 diffuseur de Barentin – PR11.90 (Photo RBC Projet – Janvier 2015)

Ces bassins assurent au quotidien la décantation des eaux collectées sur la chaussée autoroutière.

- Le bassin BM11.9 présentait en 2016 un problème d’étanchéité, ce défaut n’a pas permis de réaliser les analyses au niveau du rejet de ce bassin sur l’année 2016. Ce problème d’étanchéité a donné lieu à un traitement en 2016. Les analyses réalisées à partir de 2017 montrent des seuils de rejets totalement conformes aux seuils réglementaires sur ce bassin.

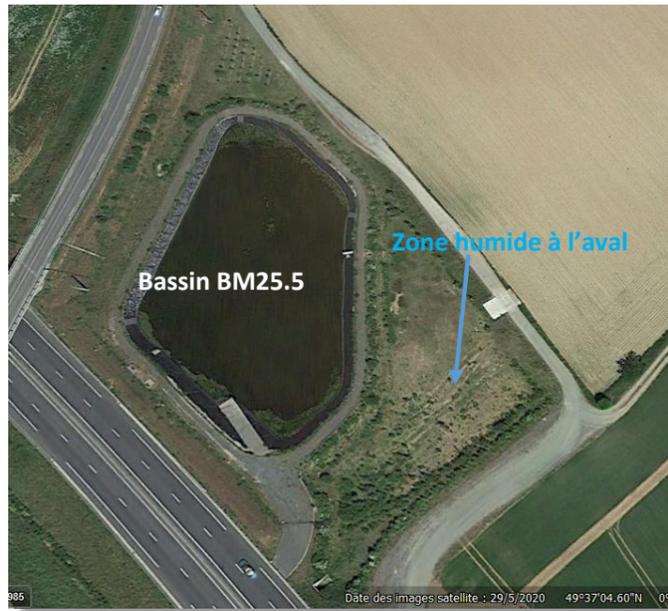
Une des particularités du plateau de Caux est la topographie très peu marquée du terrain naturel. Cette géologie particulière génère une contrainte forte pour les rejets des bassins dans la mesure où les exutoires naturels (hormis au niveau de l'Austreberthe) sont peu voire pas existants. Pour essayer de répondre à cette particularité, ALBEA a opté pour la création systématique, à l'aval immédiat de tous les bassins multifonctions, de zones humides destinées à rester dans le DPAC pour le rôle de tampon hydraulique qu'elles remplissent.

En effet, un rejet direct sans l'intermédiaire de ces aménagements, entraînent de façon récurrente des phénomènes de « mouillères » ou de ravines dans les parcelles agricoles à l'aval pouvant dégrader sensiblement les conditions d'exploitation agricole.

Ainsi, la mise en place de zone humide permet de « confiner » le phénomène au sein du domaine autoroutier et limiter considérablement la gêne occasionnée sur les terres exploitées.

Photo 14 - Zone humide créée en sortie du bassin BM25.5 – PR25.40 – extrait Google Earth

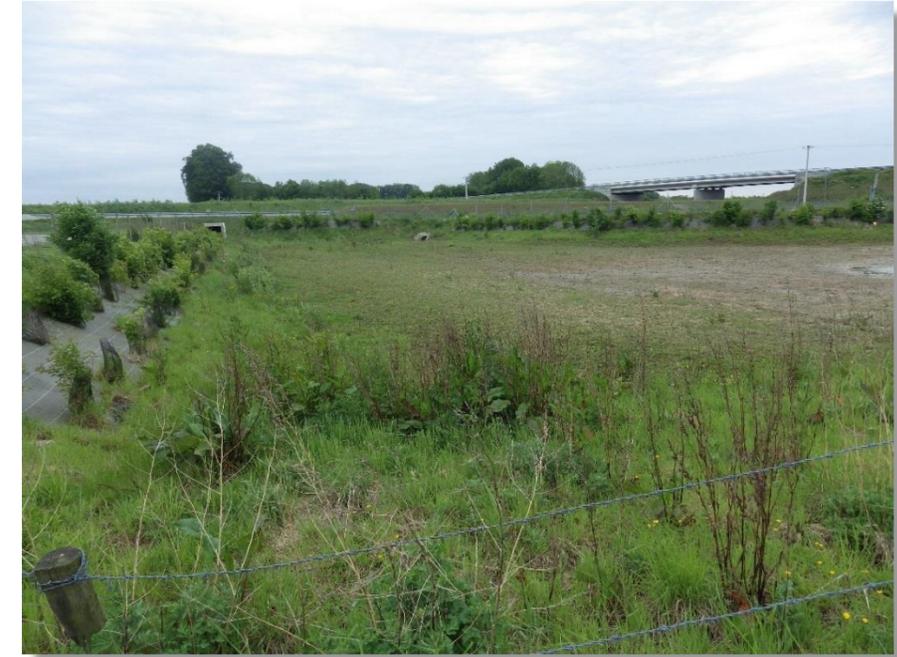
Photo 15 - Zone humide créée en sortie du bassin BM25.5 – PR25.40 (Photo RBC Projet – Mai 2018)

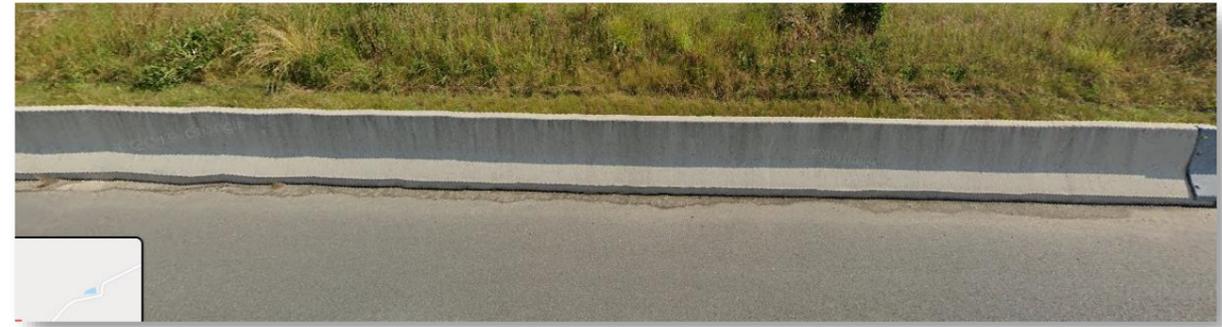
Photo 16 – Présence de dépôt de gravier laissant supposer une stagnation d'eau en pied de GBA

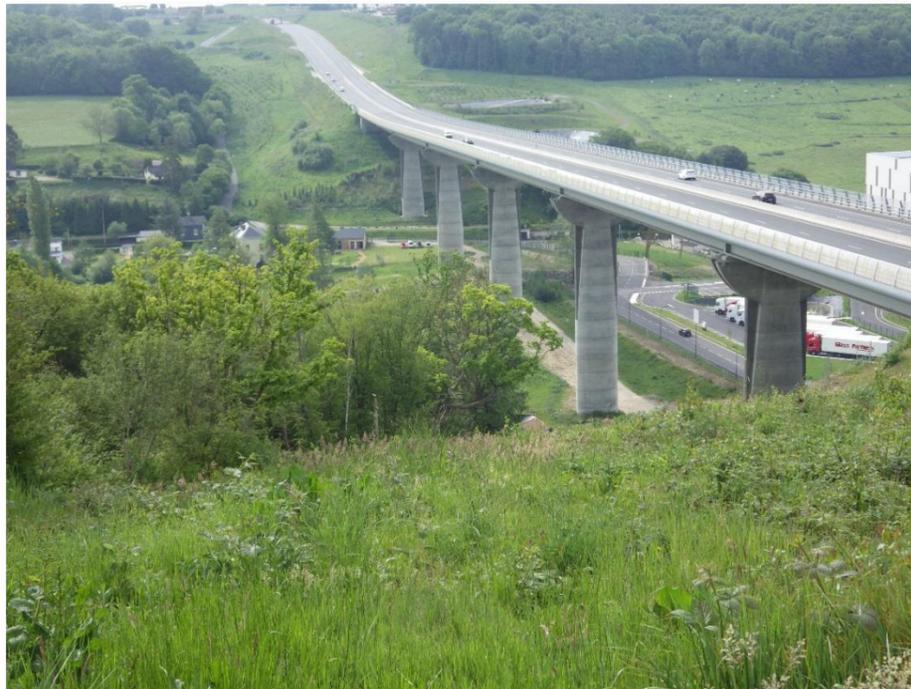
Photo 17 – Viaduc de l'Austreberthe (Photo RBC Projet Mai 2019)

Il s'agit d'un ouvrage de 6 travées, de 480 mètres de long, dont l'ouverture est très supérieure à celle exigée pour la transparence purement hydraulique afin de répondre à d'autres problématiques, notamment environnementales, paysagères et/ou techniques.

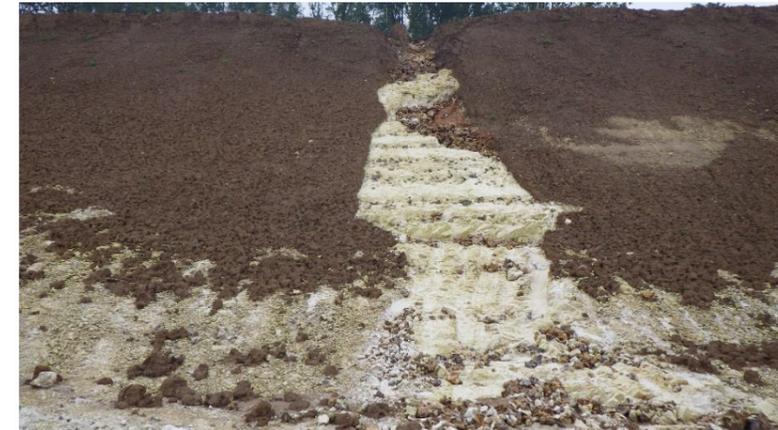
Photo 18 – Érosion de talus – photo extraite rapport LIMANDAT Mai 2014

Les substrats rencontrés sur le plateau (argile à silex notamment) et les terrains mis à nu par les travaux ont été identifiés comme les causes principales de ce dysfonctionnement. En effet, une arrivée importante de blocs de silex lessivés sur les talus non encore enherbés au moment de l'évènement ont colmaté les regards mis en œuvre et entraîné le débordement du flux hydraulique dans les talus de la culée entraînant une importante quantité de matériaux dans le fond de vallée vers les habitations.

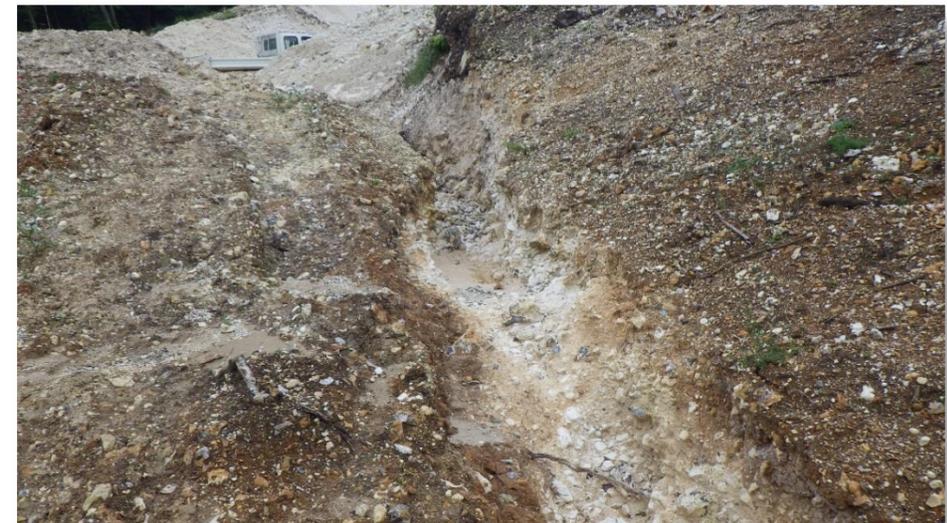
Photo 19 – Ravine – photo extraite rapport LIMANDAT Mai 2014

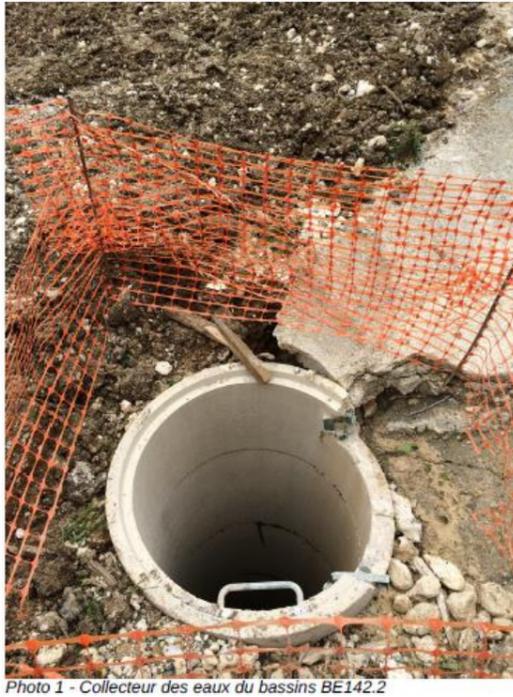
Photo 20 – Dégradation sur collecteur - rapport CEREMA Juin 2014

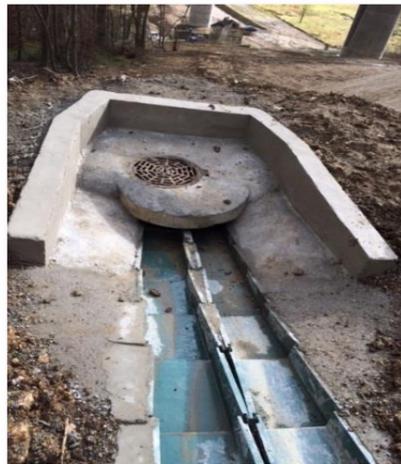
Photo 21 – Réhausse d'une couverture d'avaloir – coteau Nord Austreberthe (photo INGEROP – 2015)

- Modification des « couvertures des avaloirs » avec mise en œuvre de rehausses offrant une capacité « d'absorption » supérieure.

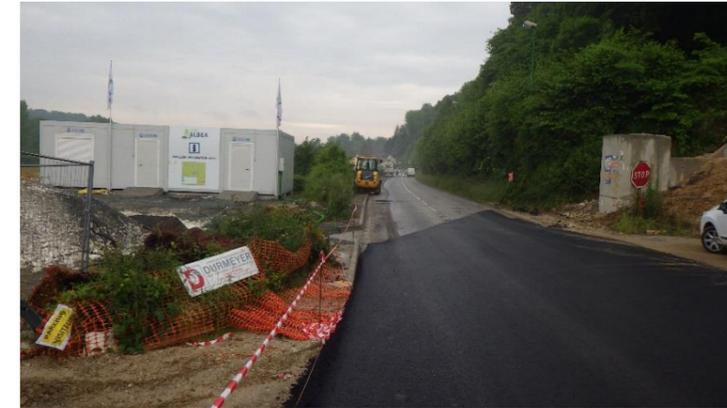
Photo 22 – Travaux de reprofilage de la RD143 extraite rapport LIMANDAT Mai 2014

- Mise en place, côté Ouest, d'un avaloir « de secours » avec barreaudage en aval de l'avaloir principal afin de palier à une insuffisance de celui-ci.
- Enherbement de l'ensemble des talus
- Plantations d'essences forestières côté Est
- Reprofilage de la RD143 pour supprimer la pente vers les habitations les plus proches.

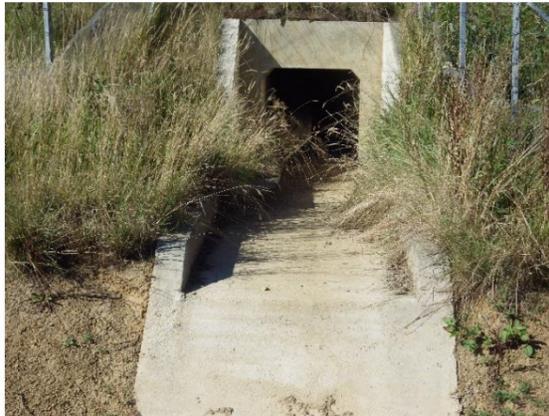
Photo 23 – Ouvrage hydraulique de type cadre béton – PR24.04 (Photo RBC Projet Août 2016)

Conformément aux Engagements de l'État et à la circulaire du 24 juillet 2002 relative à la mise en œuvre du décret n°2002-202 du 13 février 2002, les **ouvrages sous la section courante** de l'A150 ont été dimensionnés sur la base du débit **d'occurrence centennale (Q_{100})**, ou au débit de la crue historique connue la plus importante si celui-ci est supérieur au débit centennal.

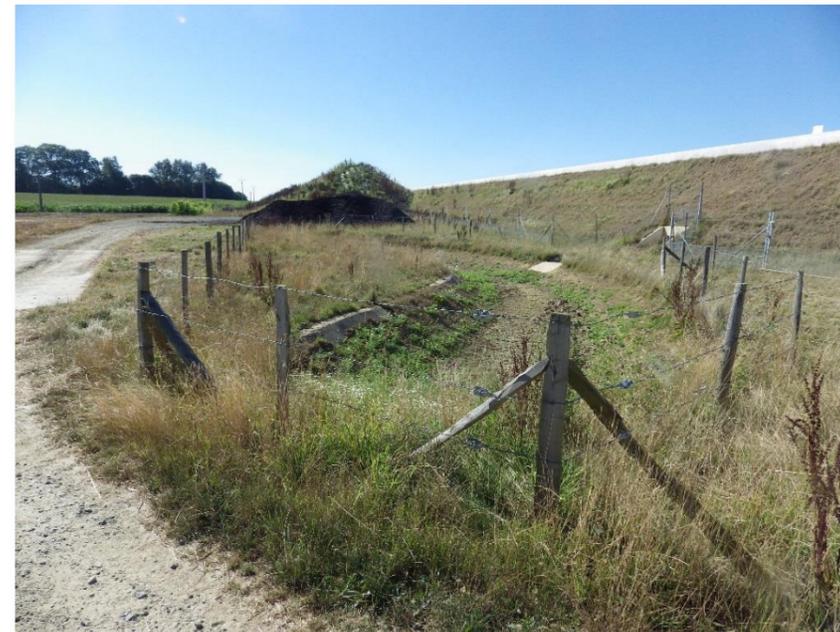
Photo 25 – lame de diffusion aval OHA4260 – PR24.42 (Photo RBC Projet Août 2016)

Afin d'apporter une solution à ce phénomène, l'ensemble des ouvrages hydrauliques a été équipé à l'aval immédiat de dispositifs de type lame de diffusion qui au-delà de « briser » l'énergie en sortie de l'ouvrage hydraulique permettent une répartition spatiale limitant de façon très conséquente le phénomène de ravinement.
