Autoroute A150 Barentin / Ecalles Alix

BILAN LOTI

VOLET ENVIRONNEMENTAL

2020

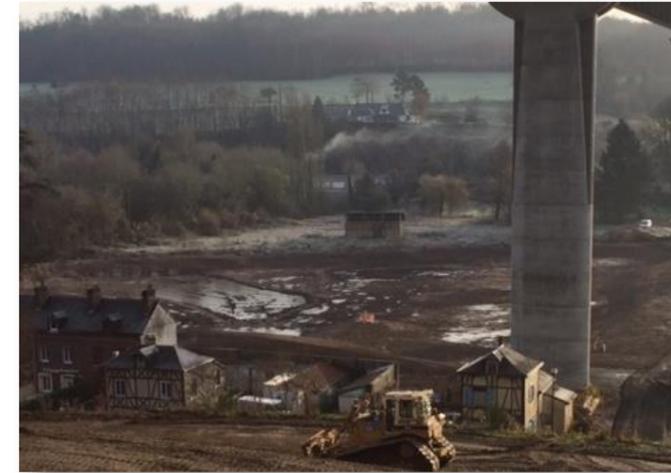
Photo 19 - Zone Humide de l'Austreberthe terrassée – Barentin (Mars 2015) – PR14.18 – Photo INGEROP

Cette zone humide est alimentée par les battements de la nappe d'accompagnement du cours d'eau de l'Austreberthe ainsi que par débordement du cours d'eau lors des événements de crue de ce dernier. À ce titre, 2 seuils ont été aménagés dans les berges du cours d'eau permettant notamment à cette dépression de jouer un rôle dans la gestion des phénomènes de crue.

Il importe de préciser que la zone d'implantation de la zone humide de l'Austreberthe était concernée à l'origine par la problématique de la Renouée du Japon. Cette contrainte a nécessité la mise en œuvre d'une méthodologie particulière lors des travaux de terrassements afin de maîtriser les risques de contamination liés à la dissémination de cette espèce invasive. Ainsi, les matériaux excavés ont systématiquement été évacués et stockés sous un remblai autoroutier de plusieurs mètres de haut au sein d'un délaissé de l'échangeur de Barentin.

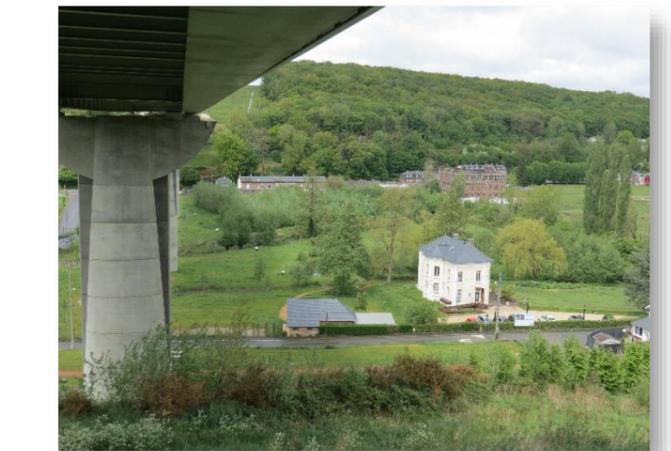
Photo 20 - Zone Humide de l'Austreberthe – Barentin – Mars 2015 – PR13.48 – Photo RBC PROJET Août 2016 depuis culée C6

La création d'une zone humide alluviale de 6400 m² en fond de vallée de l'Austreberthe vient en compensation de l'impact des fondations des piles du viaduc sur les milieux humides du fond de vallée.

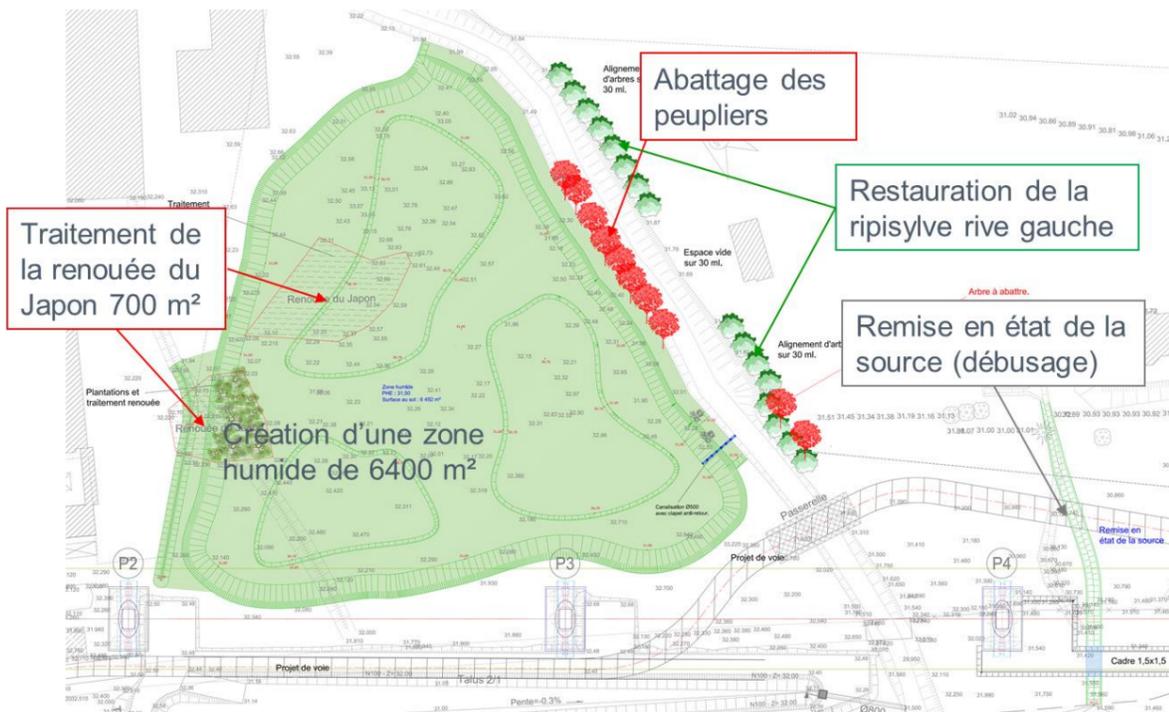
Figure 5 - Projet de zone humide alluviale de l'Austreberthe – Source INGETEC (octobre 2014)

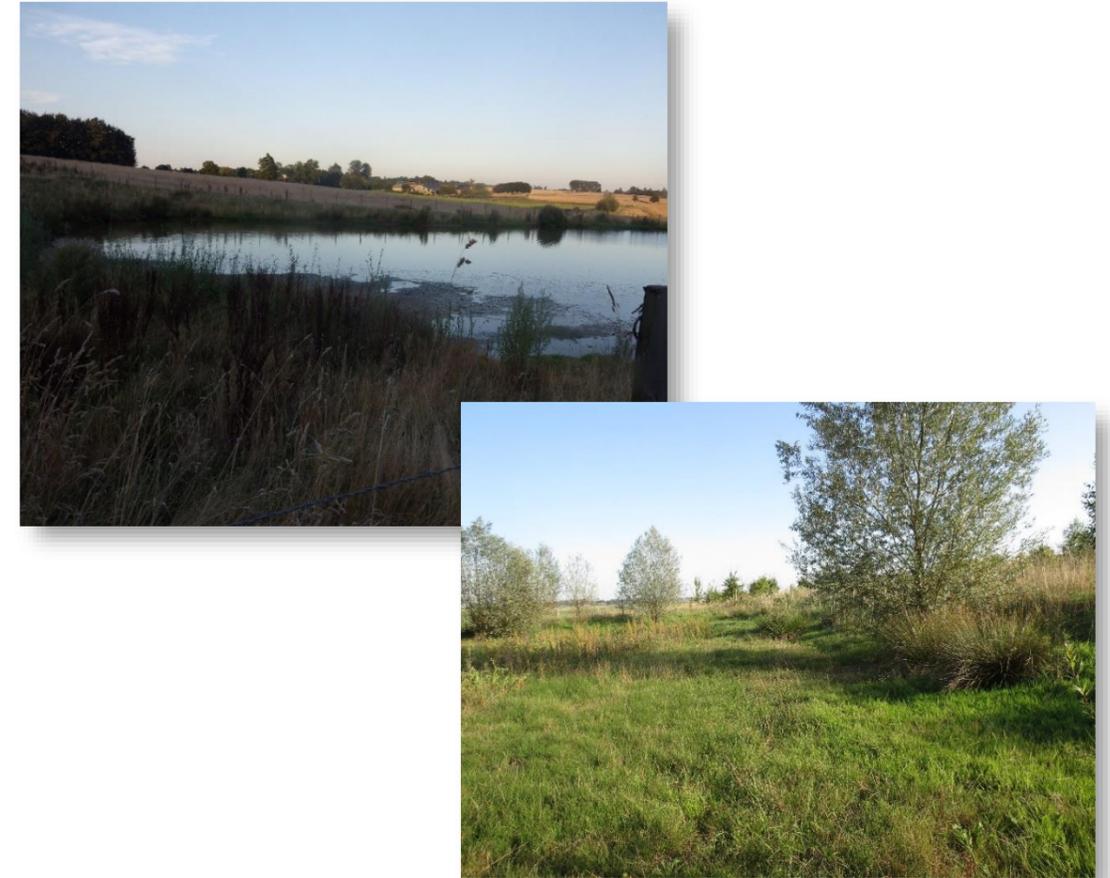
Photo 22 - Zone Humide aval PGF693 – Mesnil Panneville – PR21.75 – Photo RBC Projet – en Haut Août 2016 / En bas septembre 2020

Au total, 16 sites répondant à cet objectif de dissipation des flux ont été réalisés. Le tableau ci-dessous reprend la liste des PR permettant de localiser ces aménagements tantôt à l'aval d'ouvrages hydrauliques de traversée (buse ou cadre) tantôt à l'aval de bassins multifonctions.

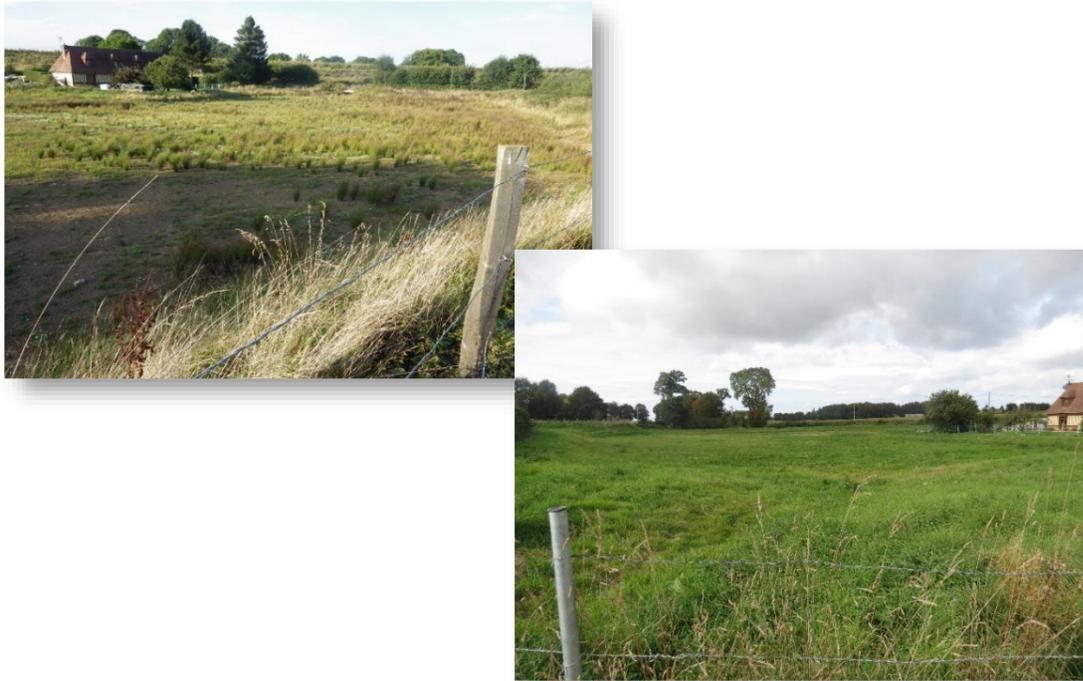
Photo 23 - Zone Humide aval PI1076 – PR17.92 (Bouville) – Photo RBC Projet En haut Août 2016 – en Bas Septembre 2020

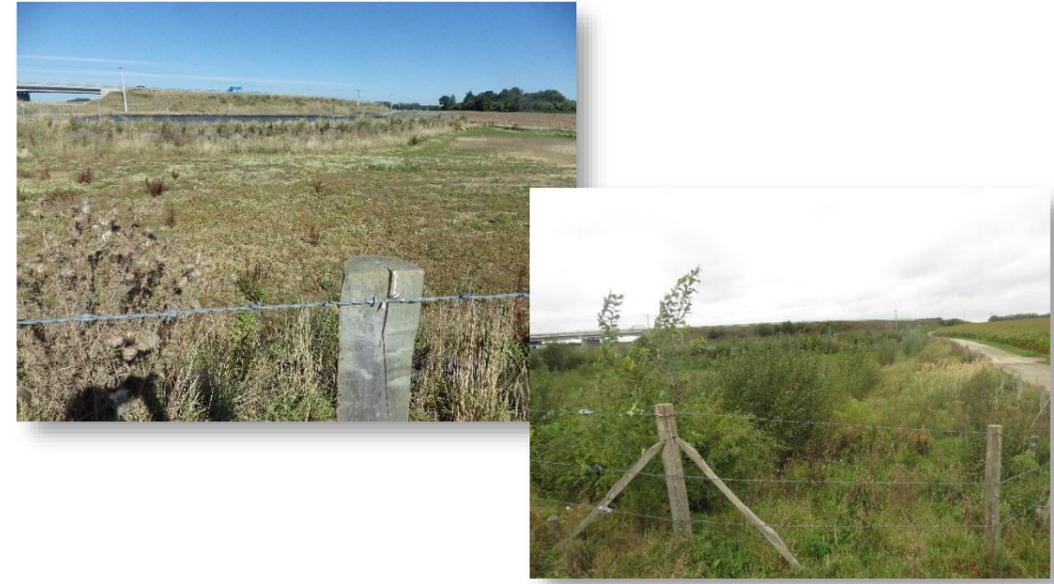
Photo 25 - Lame diffusion aval bassin 25.5 – PR25.48 (Motteville) – Photo RBC Projet En haut Août 2016 / en bas septembre 2020

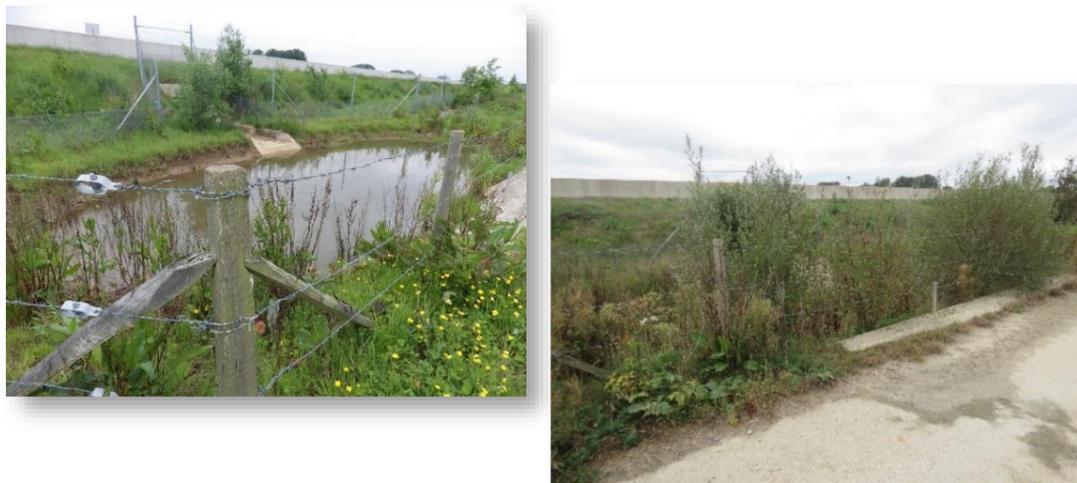
Photo 24 - Lame diffusion aval PPF3640 – PR25.04 (Mesnil Panneville) – Photo RBC Projet – En haut Août 2016 / en Bas Septembre 2020

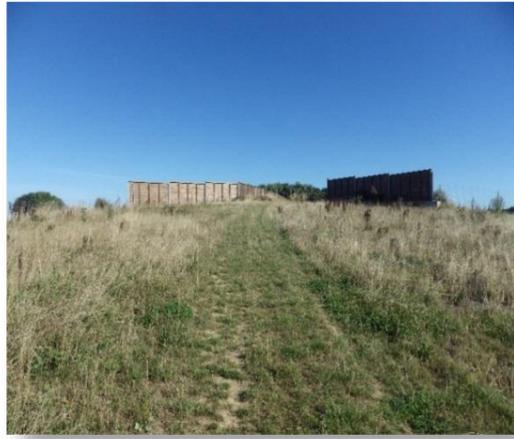
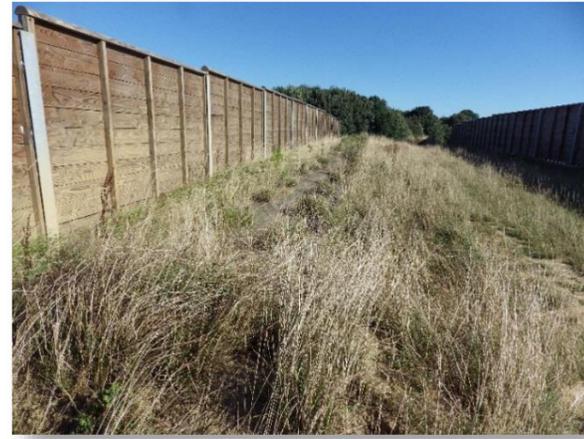
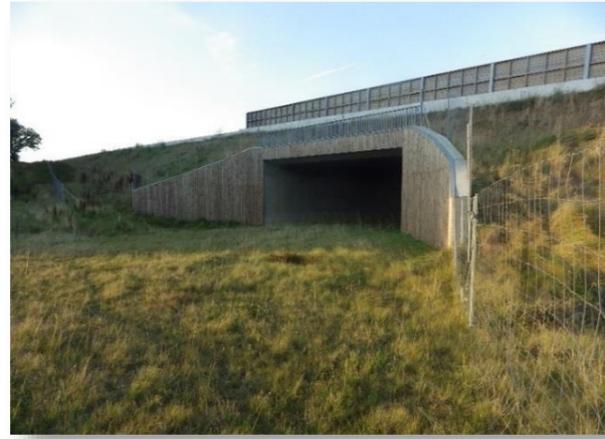
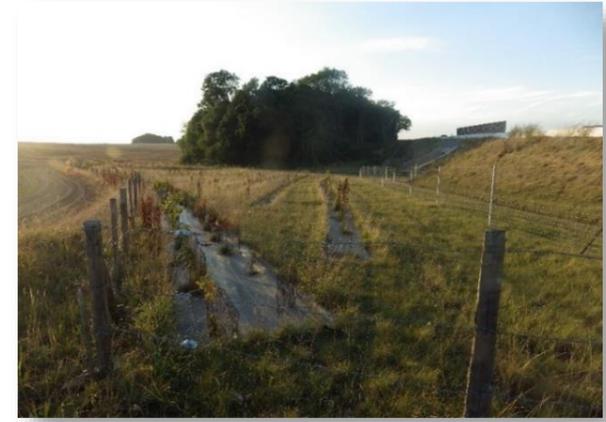
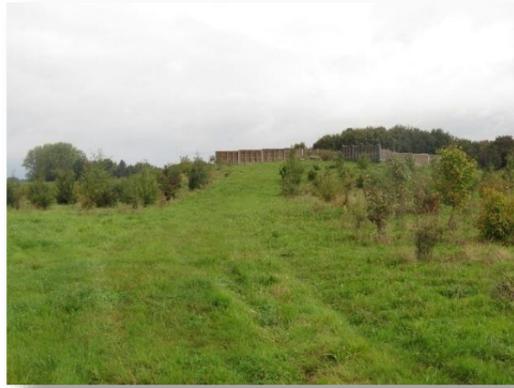
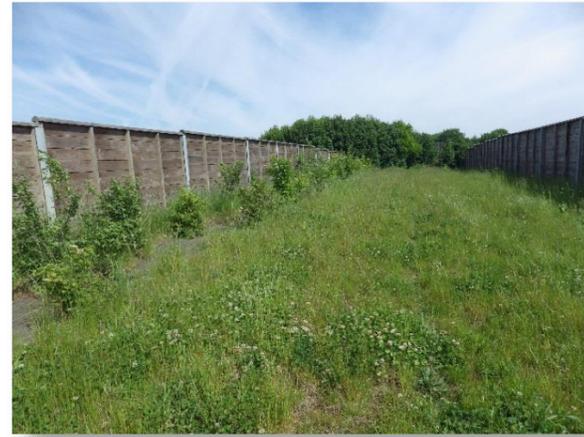
Photo 26 - PGF Flamanville – PR26.60 zone d’approche Ouest (Photo RBC Projet En haut Août 2016 / En bas Septembre 2020)

Photo 27 - PGF Flamanville – PR26.60 zone de franchissement (Photo RBC Projet En Haut Août 2016 / En bas Mai 2019)

Intitulé	PR Exploitation	Commune	Type	Espèce cible	Dimensions	Équipements complémentaires / aménagements
PGF 1	28.760	Flamanville	Passage supérieur	Chevreuil / Sanglier	Largeur utile 10 m	<ul style="list-style-type: none"> ■ Écrans occultants de 2 mètres de haut avec retour (forme « diabolo ») ■ Boisement des zones d'approche sur plus de 3 ha au total ■ Création de mares côté Est ■ Mise en place de dispositif anti-intrusion pour les véhicules
PGF2	26.340	Mesnil Panneville	Passage Inférieur	Chevreuil / Sanglier	Cadre béton largeur 12m / hauteur : 4 m	<ul style="list-style-type: none"> ■ Écrans occultants de 2 mètres de haut le long de la section courante ■ Boisement des zones d'approche sur plus de 9 ha au total. Connexion avec le bois de Sap existant ■ Création de mares côté Est et Ouest

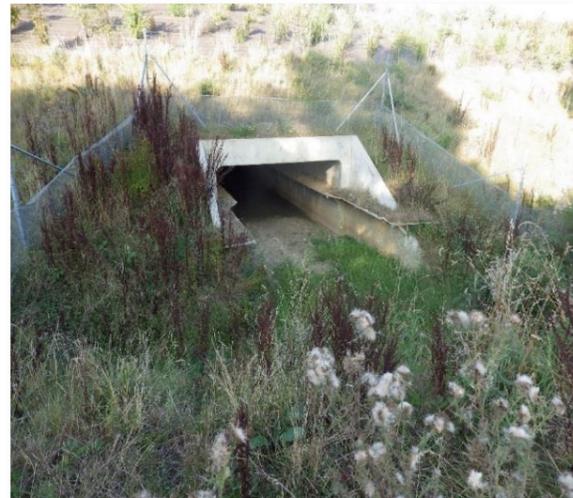
Photo 30 - Batrachoduc La Charrue côté Ouest PI1076 – Bouville – PR17.92 (Photo RBC Projet à gauche Août 2016 / à droite Mai 2021)

Réf Ouvrage	Site	PR Exploitation	Commune	Type	Dimensions	Équipements complémentaires / aménagements
PI1076	La Charrue	17.92	Bouville	Cadre béton	Largeur utile 3,5 m / Hauteur : 2 m	<ul style="list-style-type: none"> ■ 2 Banquettes latérales en encorbellement calées à Q10 ■ Grillage amphibien de part et d'autre de l'autoroute en complément de la clôture autoroutière sur 50m de part et d'autre de l'ouvrage. ■ Création d'une mare côté Est ■ Création d'un andain de vieilles souches côté Ouest avec restauration d'une mare existante ■ Création de la zone humide de la Charrue venant compléter le dispositif.
PPF13620	Saussay / Courvaudon	15.06	Villers Ecalles	Cadre béton	Largeur : 1m / hauteur : 0,75 m	<ul style="list-style-type: none"> ■ Création de mares côté Ouest ■ Plantation d'un bosquet à proximité de la mare ■ Grillage amphibien de part et d'autre de l'autoroute en complément de la clôture autoroutière sur 50m de part et d'autre de l'ouvrage. ■ Buse Ø 600 posée sous rétablissement VC pour assurer le continuum vers le domaine de Courvaudon.

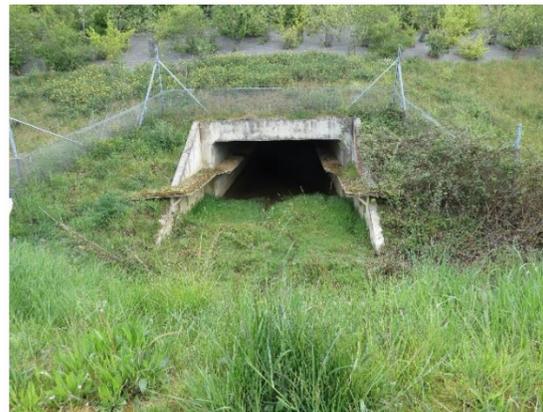
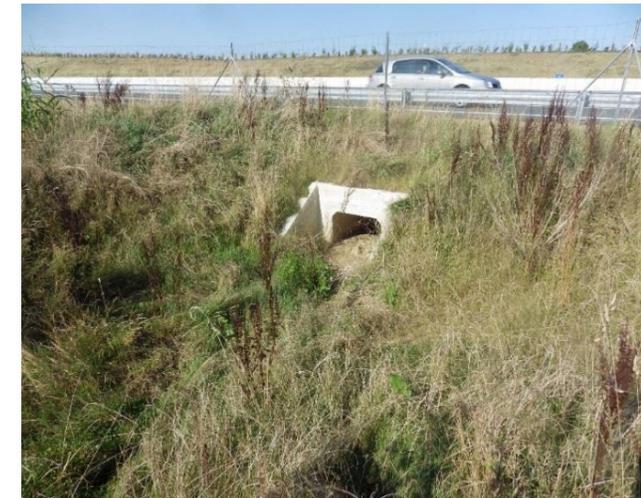
Photo 31 - Batrachoduc Courvaudon côté Ouest PPH13620 – Villers Ecalles – PR15.06 (Photo RBC Projet – A gauche, Août 2016 / A droite mai 2021)

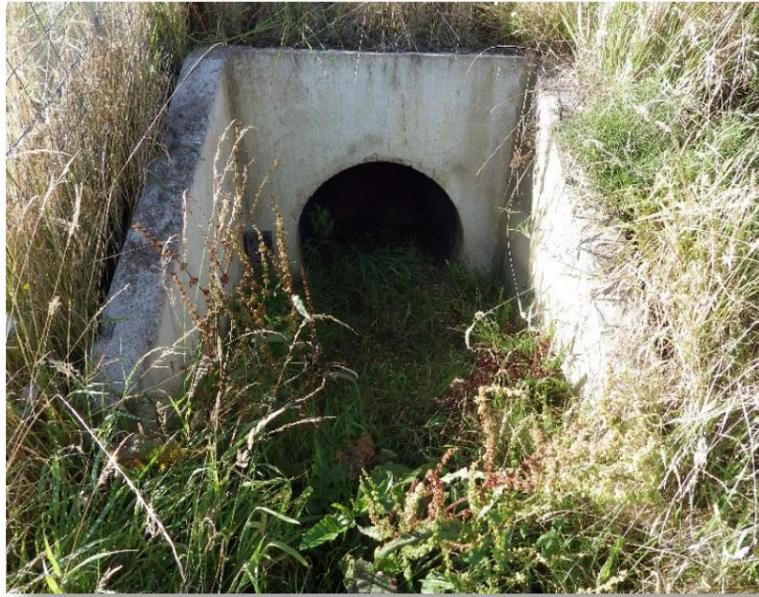
**Photo 32 - PPF1900 – côté Ouest – PR26.78 – secteur du Bel Évent Flamanville
(Photo RBC Projet Août 2016)**

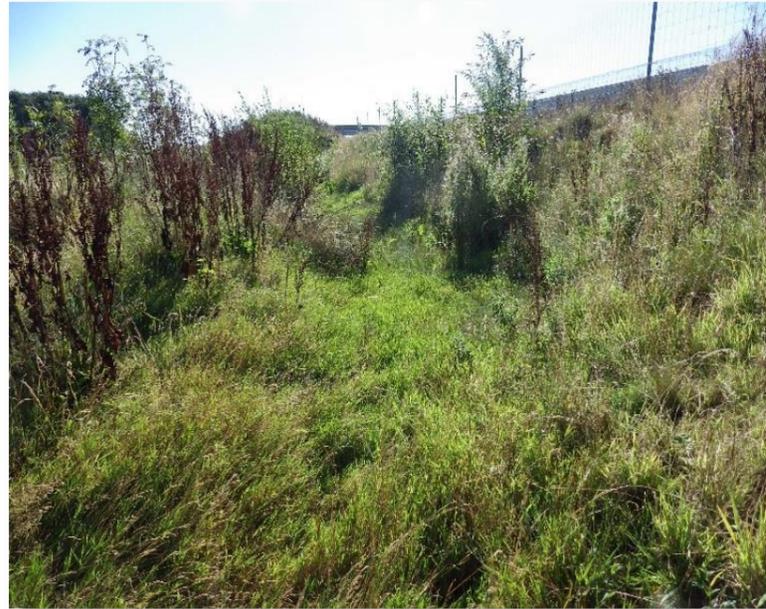
**Photo 33 - Abords PPF1900 côté Ouest – PR26.78 – secteur du Bel Évent
Flamanville (Photo RBC Projet Août 2016)**

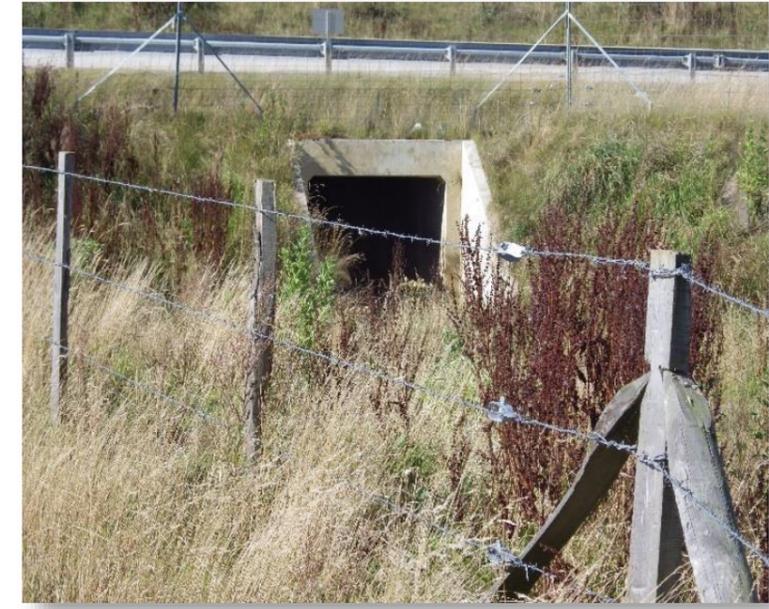
**Photo 34 - PPF3280 au PR25.26 débouché sur Zone humide – Motteville
(Photo RBC Projet Août 2016)**

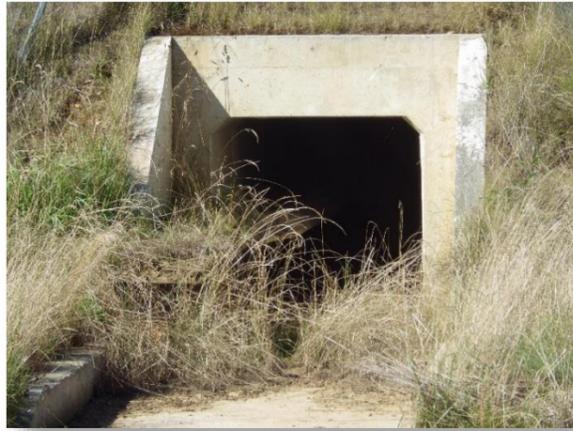
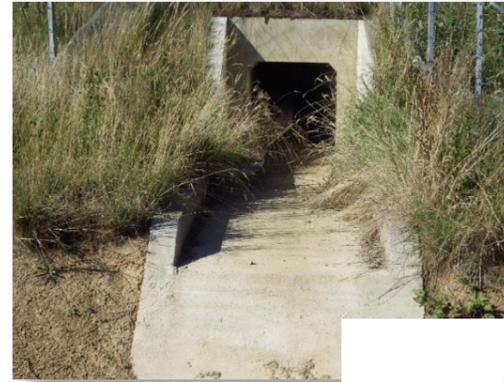
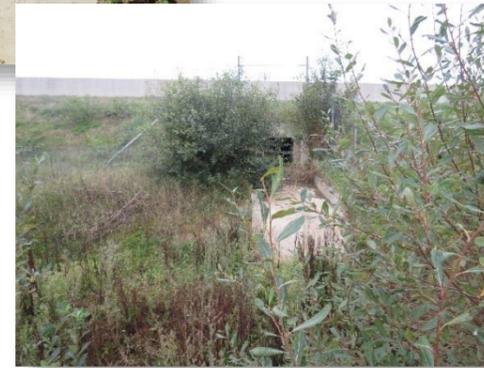
**Photo 36 - PPF3640 – côté Est – PR25.04 Motteville (Photo RBC Projet En haut
Août 2016 / En bas Septembre 2020)**

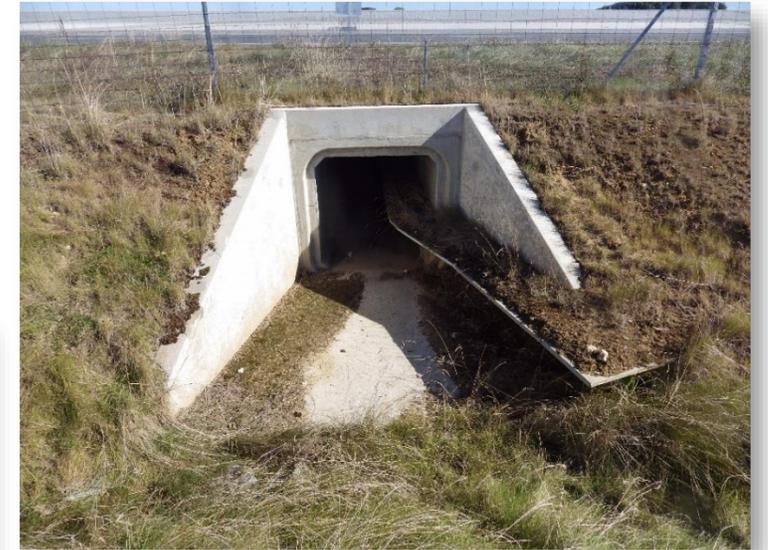
**Photo 37 - PPF2340 – côté Est – PR26.34 Motteville (Photo RBC Projet Août
2016)**

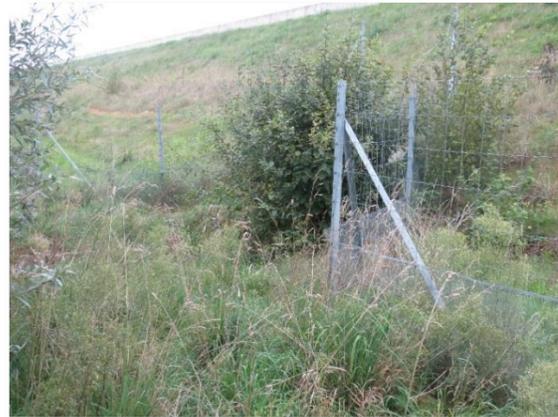
**Photo 35 - PPF4260 – côté Est – PR24.42 Motteville - Photo RBC Projet, en haut
Août 2016 / en bas septembre 2020)**

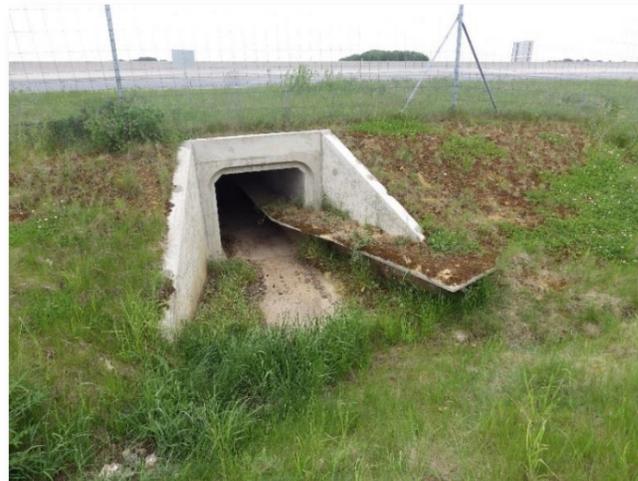
**Photo 38 - PPF1900 – côté Ouest – PR26.78 Flamanville (Photo RBC Projet Mai
2018)**

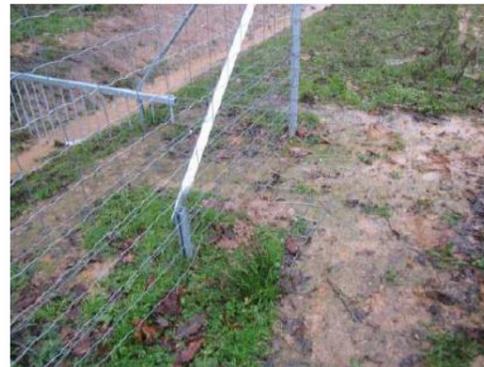
Les poteaux d'angle, d'extrémité et les poteaux d'arrêt posés tous les 50 mètres maximum sont munis de deux jambes de force, posées dans le plan de la clôture, afin de reprendre les efforts de tension. Ces jambes de force sont de section en L 35 mm x 35 mm x 3,5 mm

La fixation au sol des jambes de force s'effectue dans le plan du grillage par un scellement dans un massif béton de 50 cm d'épaisseur et de 30 cm x 30 cm de section, dosé à 250 kg/m³.

Photo 39 - Jambe de force (Photo RBC Projet Novembre 2015)

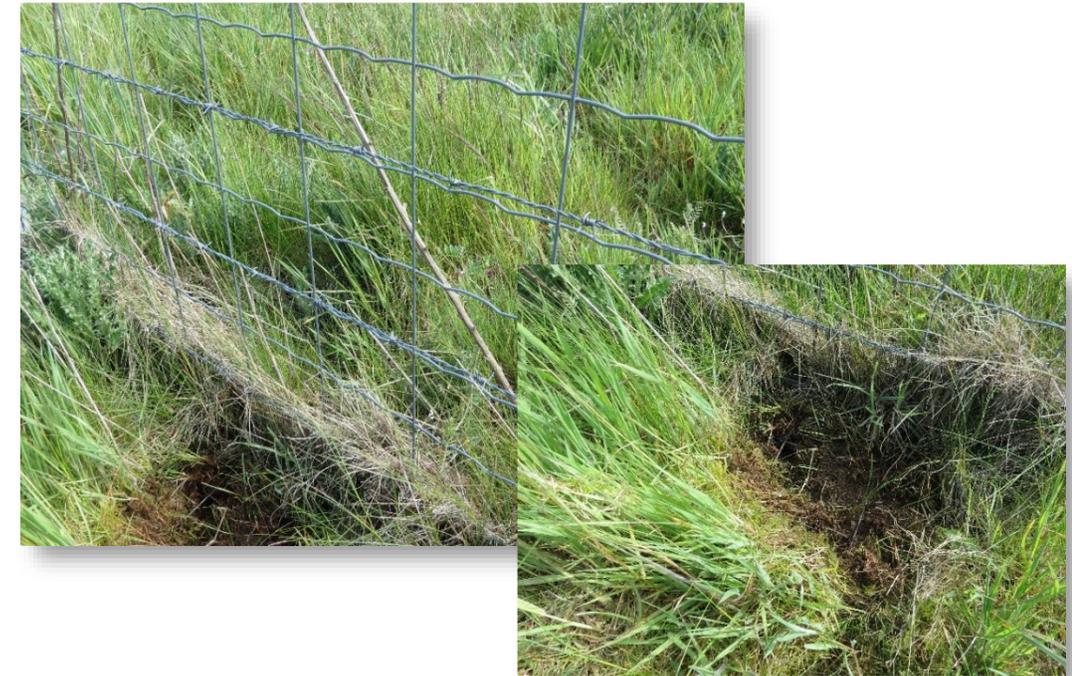
La partie basse du grillage est renforcée par 3 fils de ronce en torsion inversée à 4 picots de diamètre minimum de 2,5 mm.

Dans les secteurs fréquentés par la faune fougèreuse (sanglier, blaireau, ...) l'option de clôture enterrée a été remplacée par l'option rabat de 50 cm fichés au sol.

Photo 40 – Rabat sanglier + fil de ronce en renfort (Photo RBC Projet mai 2021)

Secteur	PK Travaux		PR Exploitation	
	Sens 1	Sens 2	Sens 1	Sens 2
Bel Évent - Flamanville	2000 à 2200	1920 à 2180	26,47 à 26,69	26,50 à 26,76
Bois de Sap – Mesnil Panneville	6500 à 7000	6800 à 7100	21,68 à 22,18	21,58 à 21,88
BPV – Bouville / Villers Ecalles		12000 à 13140		15,54 à 16,68
Bois Bénard – Villers Ecalles	13760 à 14440	14160 à 14440	14,24 à 14,92	14,24 à 14,52
Bois de l'Étang - Bouville	15160 à 15300			13,38 à 13,52

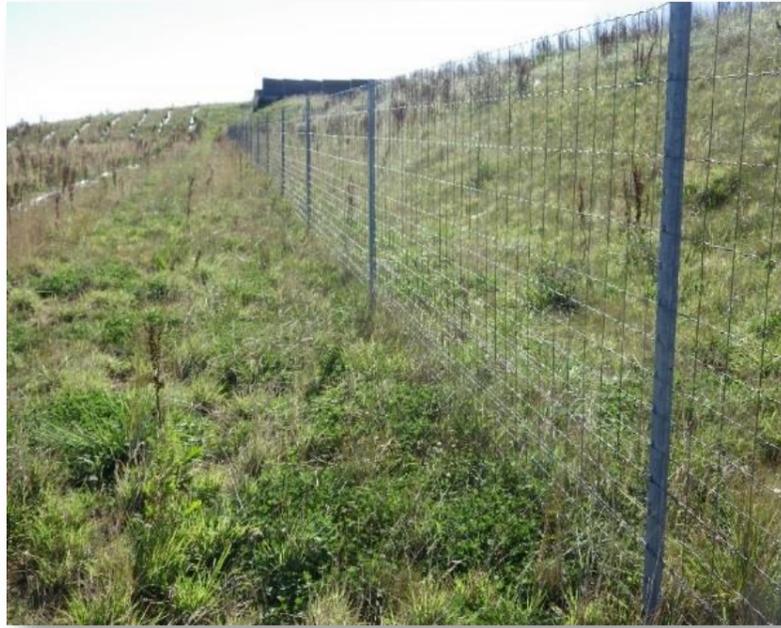
Photo 41 - Clôture Grande faune à mailles progressives – PR26.76 (Photo RBC PROJET Août 2016)

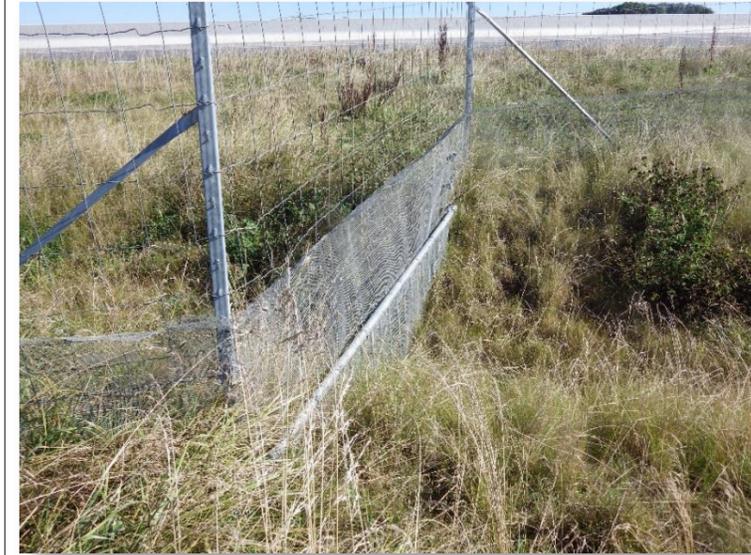
Photo 42 – grille sur fossé doublée d’un treillis petite faune – PR26.36 – photo RBC Projet août 2016

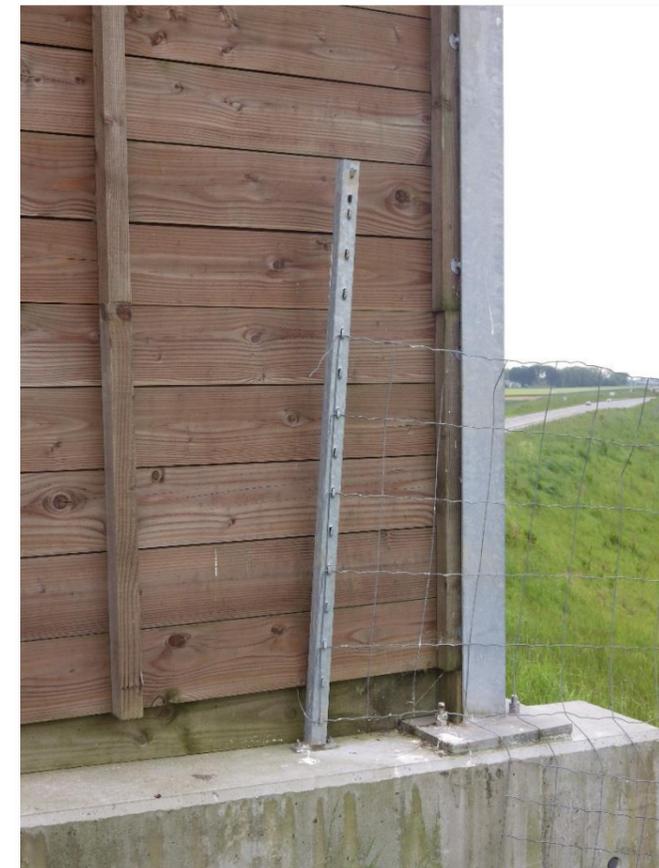
Photo 43 – raccordement clôture sur écran occultant du PGF du Bel Événement – PR26.60 – photo RBC Projet mai 2018

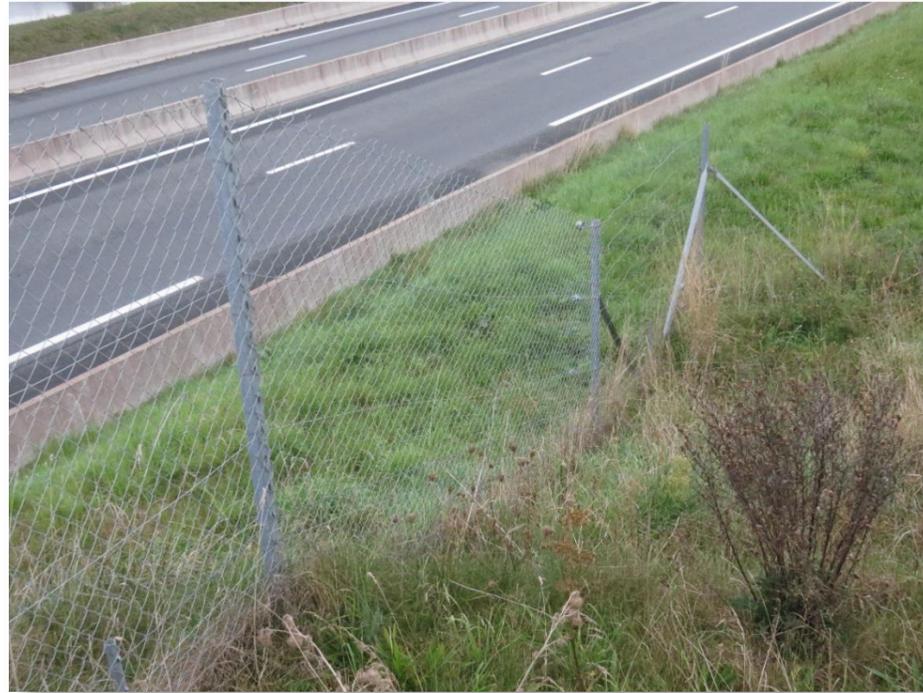
Photo 44 – raccordement des clôtures au droit des PS – PR25.50 – photo RBC Projet septembre 2020

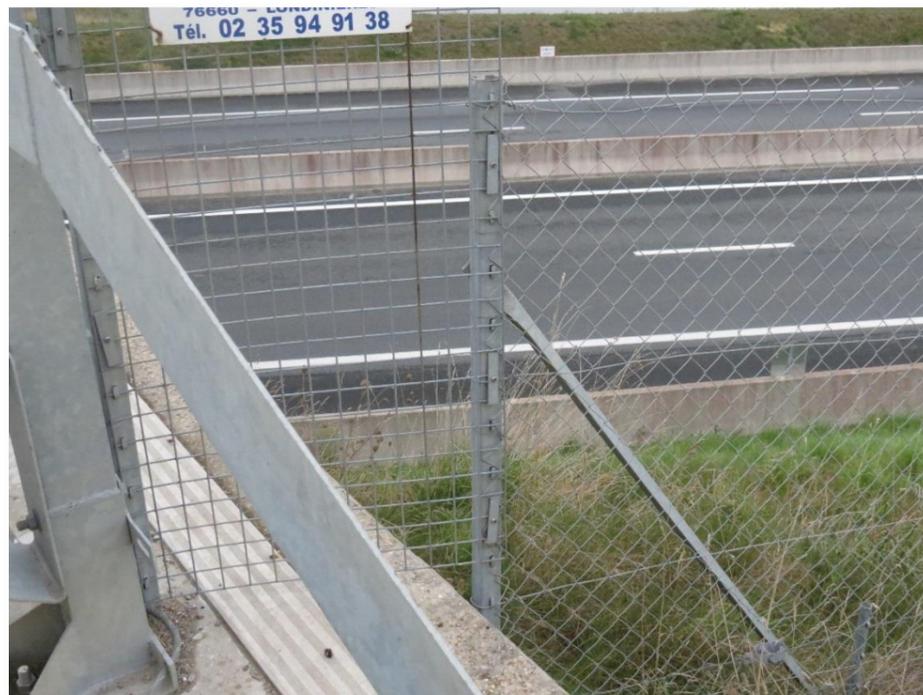
Photo 45 – Raccordement de la clôture aux équipements de sécurité de l'ouvrage de rétablissement de la RD20 – PR25.50 – photo RBC Projet septembre 2020

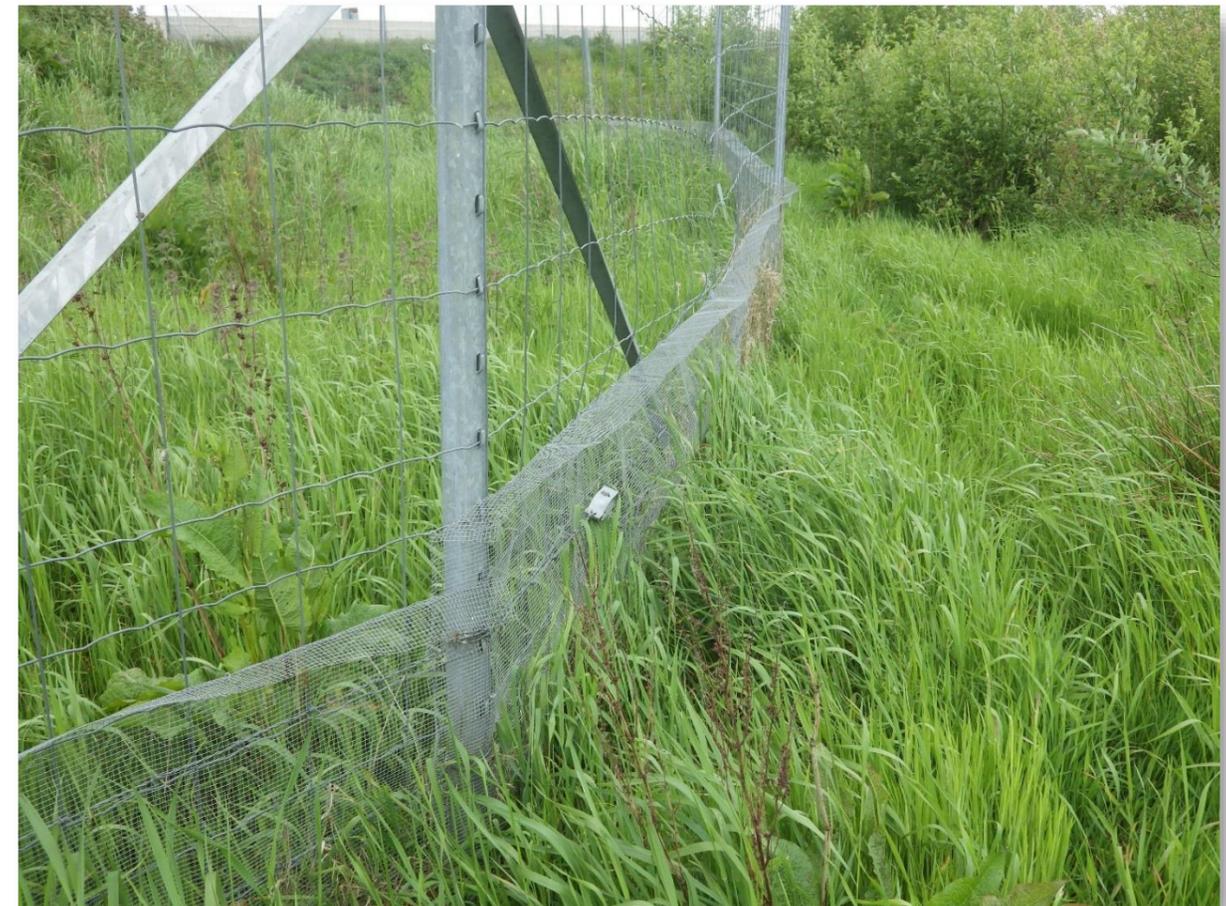
Des clôtures spécifiques pour la petite faune sont installées sur un linéaire de 50 mètres de part et d'autre des passages petite faune et des batrachoducs, des 2 côtés de l'autoroute, soit 200 mètres par PPF.

Cette clôture est un treillis en acier galvanisé à mailles carrées soudées 6,5 mm X 6,5 mm de 90cm de hauteur déployée. Ce treillis est plaqué sur la clôture grande faune de 1,80 m hors sol. Ce treillis est plaqué au sol sur environ 20 cm (pliage à angle droit, ligaturé en pied de clôture grande faune et broché au sol tous les 2 m). La partie haute est également repliée sur 10 cm : la hauteur appliquée sur la clôture grande faune est donc de 60 cm. Le fil de ce treillis microfaune est de diamètre minimum 0,7mm et maintenu par les languettes à rabattre des poteaux et par des fils d'attache (diamètre 1,3 mm) en acier galvanisé sur la clôture grande faune.

Photo 46 - Clôture petite faune et batracien – PR26.76 (Photo RBC PROJET Août 2016)

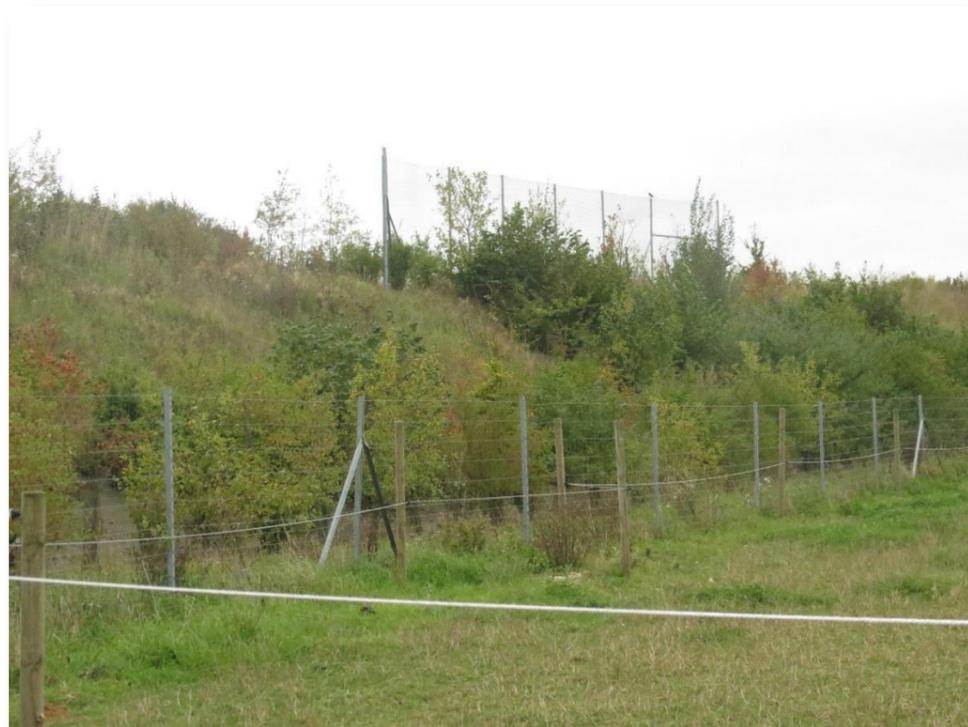
Le type de grillage installé est de simple torsion de 3 m hors sol, de maille 45 mm x 45 mm et ligaturé tous les 0,50 m sur des rangs de fils tendus accrochés sur tous les poteaux. Les fils ont un diamètre minimum de 2,9 mm et sont revêtus à 95 % Zn + 5% Al.

Photo 47 – Clôture surélevée au droit du hop over de Boscriscard – PR19.18 – photo RBC Projet septembre 2020

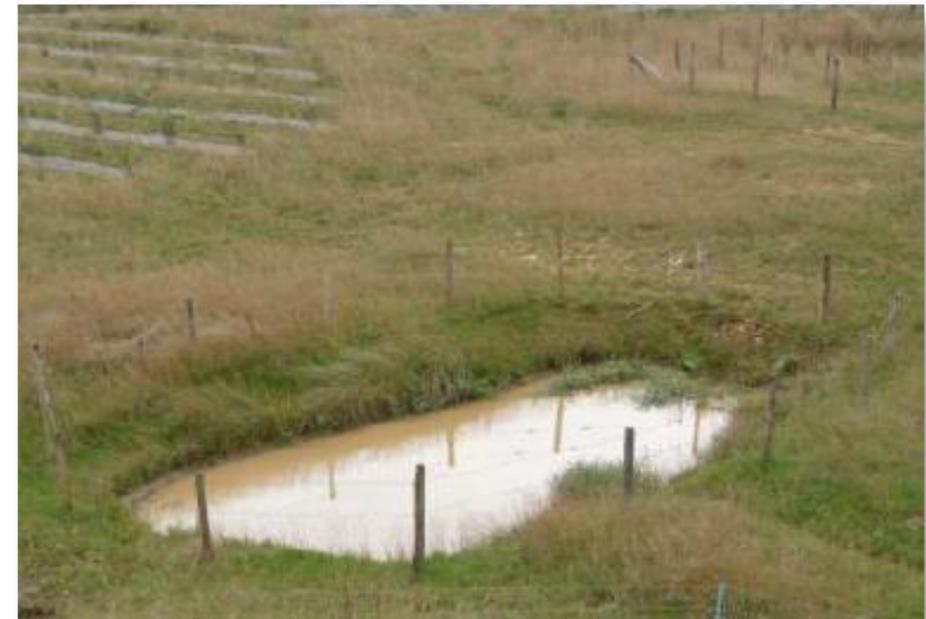
La clôture herbagère est formée de 3 fils de ronce en fer barbelé galvanisé. Elle est implantée 50 cm à l'intérieur de la limite d'emprise aux débouchés des ouvrages hydrauliques et des passages à petite faune, ainsi qu'autour des zones humides et fosses de diffusion.

Les poteaux des clôtures herbagères font une hauteur de 1,4 m hors sol, et sont fichés de 50 cm au minimum dans le sol. Ils sont en bois refendu (châtaignier) de diamètre 8 à 12 cm pour les poteaux intermédiaires et de diamètre 20 cm (diamètre minimal intérieur inscrit) pour les poteaux d'arrêt.

L'espacement entre les poteaux sera de 2,5 m.

Photo 48 - Clôture herbagère autour d'une lame de diffusion (Photo RBC PROJET Août 2016)

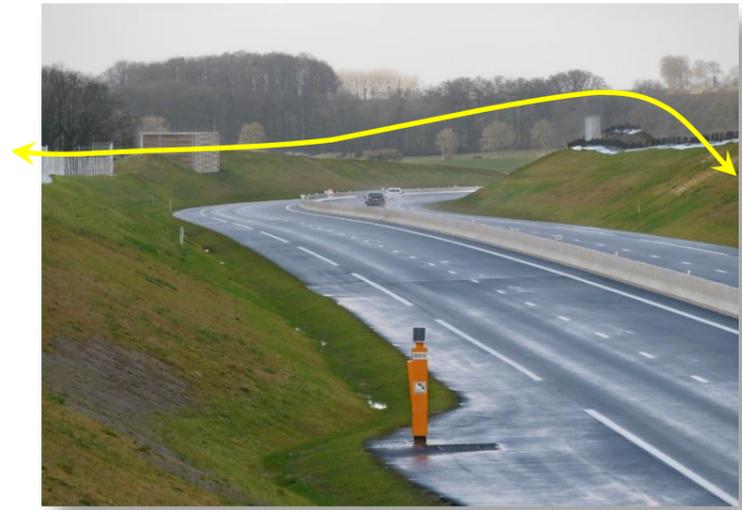
Photo 49 - Hop Over à Boscriscard (Bouville) – PR19.20 – (Photo INGEROP Octobre 2014)

noter que des clôtures de 3 mètres de haut ont été implantées de part et d'autre de la section courante afin de se substituer provisoirement à la végétation plantée en attendant que celle-ci ait suffisamment poussé.

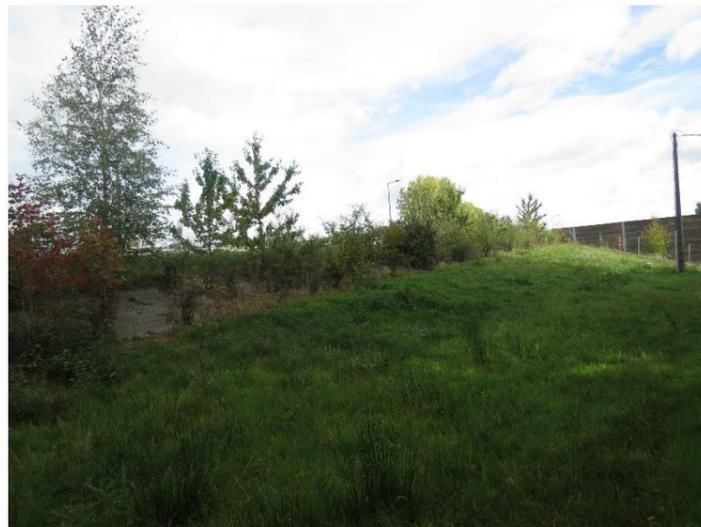
- Secteur le Saussay/Courvaudon (commune de Villers Ecalles) : afin de préserver les connexions entre les différentes zones de chasse des chiroptères, un passage sécurisé a été aménagé sur le rétablissement de la VC2 au droit du PR14.90. Les routes de vols des chiroptères sont guidées vers le passage par un réseau de doubles haies et de lisières. Les chauves-souris sont incitées à emprunter le passage grâce à une végétalisation des talus du rétablissement (arbres de taille croissante afin d'obliger les chiroptères à augmenter leur hauteur de vol). La géométrie en déblai de l'autoroute dans le secteur favorise par ailleurs son franchissement par les chiroptères.

**Photo 50 – plantations guides en faveur des chiroptères sur remblai du VC2 à Courvaudon – PR14.94 – photo RBC
Projet septembre 2020**

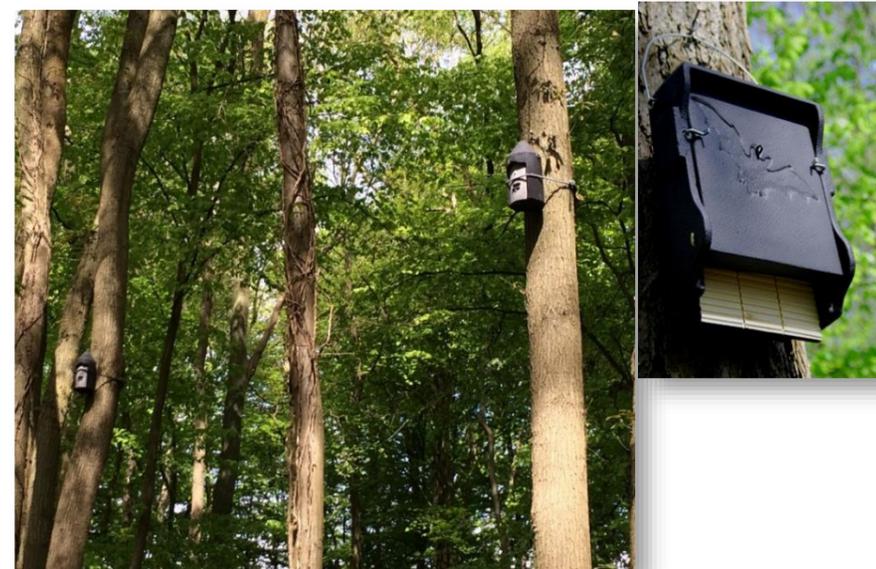
Ce type de gîtes a été installé dans le Bois Bénard (commune de Villers Ecalles), sur une parcelle boisée acquise par ALBEA car présentant les caractéristiques recherchées pour la mise en place de l'ilot de sénescence. Au total, 30 gîtes ont été installés par le Groupe Mammalogique Normand.

Photo 51 - Gîtes à chiroptères dans le Bois Bénard (Villers Ecalles) – Photo INGEROP

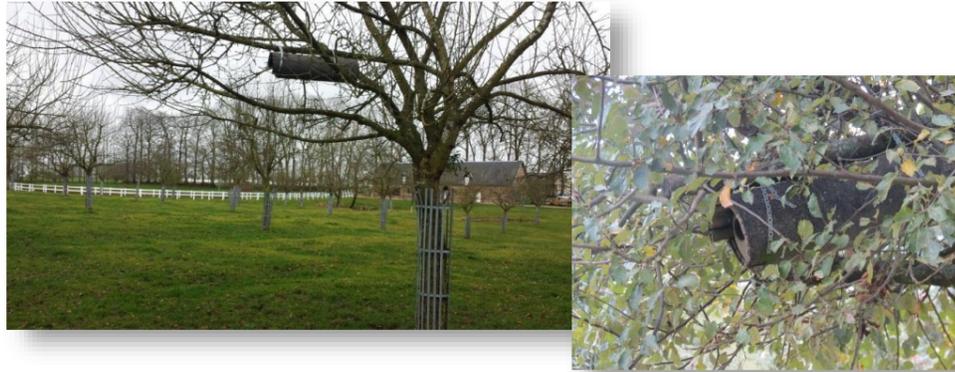
Photo 52 - Nichoir à chevêche installé au sein d'un verger – Propriété HENRY (Motteville) (Photo RBC Projet Gauche Août 2016 / Droite septembre 2020)

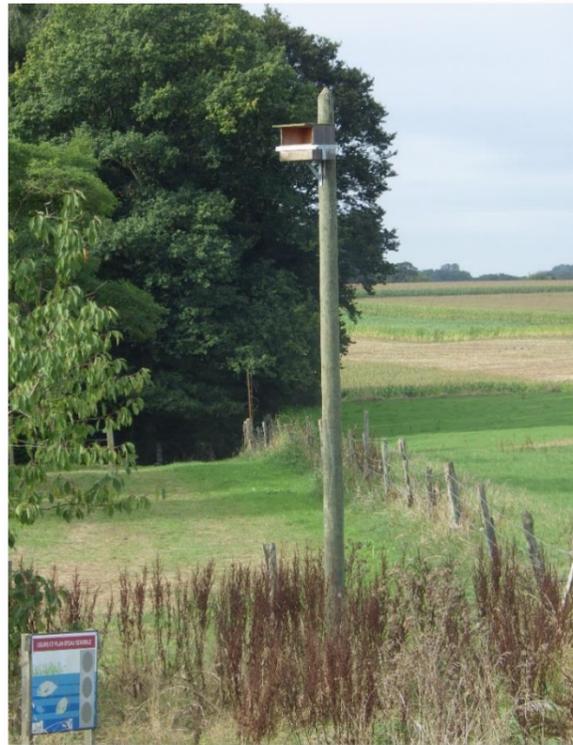
Le nichoir à faucon a été implanté à proximité du centre d'exploitation de Bouville en haut d'un mât.

Photo 53 - Nichoir à faucon crécerelle implanté à proximité du centre d'exploitation de Bouville – PR16.04 (Photo RBC Projet septembre 2016)

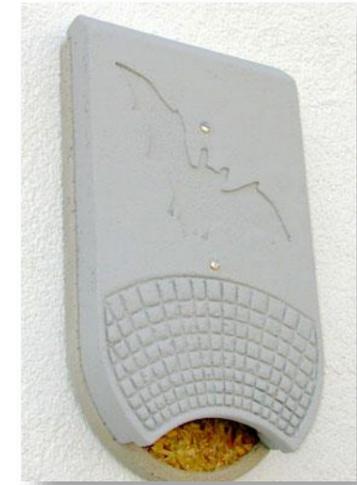
- 2 gîtes de type SCHWEGLER 1FQ ont été posés sur chaque chevêtre de pile du viaduc, orientés à l'Est, ainsi un total de 10 gîtes ont été installés
- Au niveau de chaque culée, 2 gîtes ont également été installés. 1 SCHWEGLER 1FQ et 1 SCHWEGLER 1WQ.

Photo 54 - Gîte à chiroptère de type SCHWEGLER 1FQ

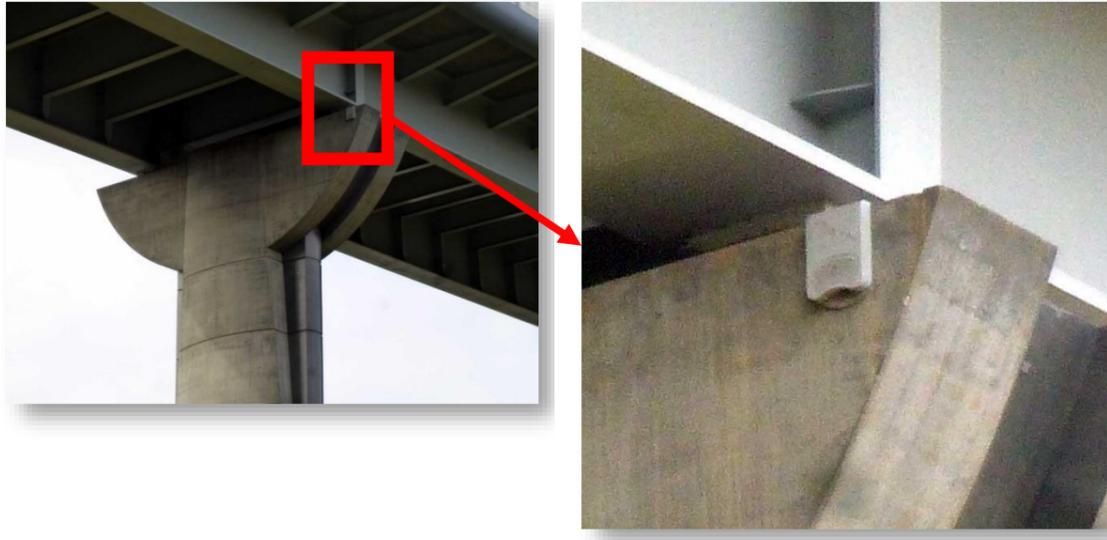
Photo 55 – gîte à noctules installé sur les chevêtres des piles du viaduc de l'Austreberthe – photo Groupe Mammalogique Normand mars 2020

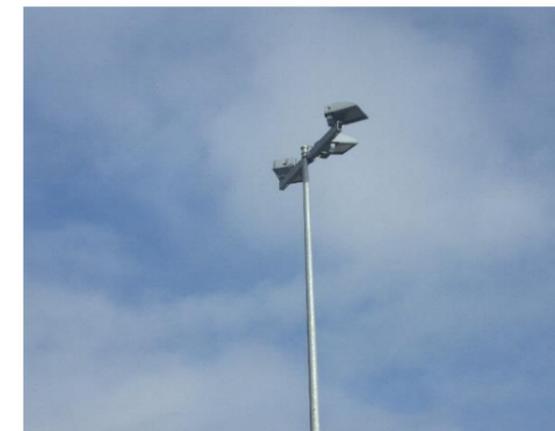
Photo 57 - Capots réflecteurs lampadaire BPV (Photo RBC Projet septembre 2016)

L'orientation des lampadaires est également importante pour réduire les perturbations lumineuses. Ainsi,

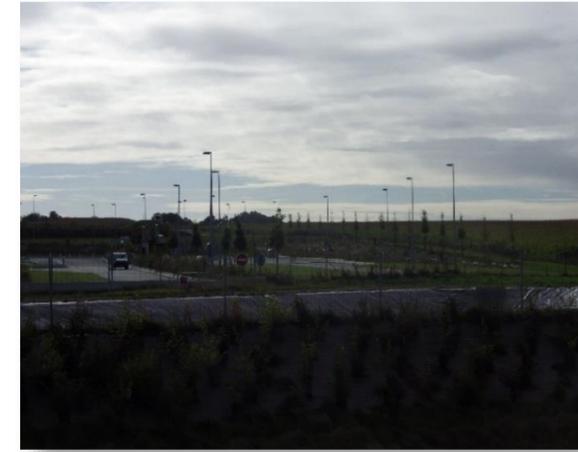
- 10 lux moyen pour les zones d'évolution des véhicules et les accès piétons aux sanitaires,
- 20 lux moyen pour les accès PMR aux sanitaires.

Photo 58 - Éclairage halte simple – PR15.88 (Photo RBC Projet septembre 2016)

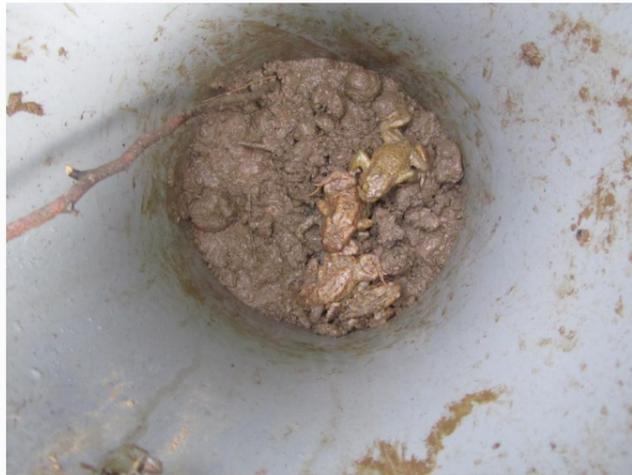
- Les mares ont été repérées et balisées ;
- Les mares détruites ont été comblées avant la période de reproduction des amphibiens ;
-
- Des dispositifs empêchant l'accès des batraciens aux emprises du chantier ont été installés et complétés par un réseau de seaux permettant la collecte des amphibiens puis leur transfert vers les mares voisines préalablement établies.

Photo 62 -- Dispositif de collecte des batraciens en phase chantier
