Autoroute A150 Barentin / Ecalles Alix

BILAN LOTI

VOLET ENVIRONNEMENTAL

2020

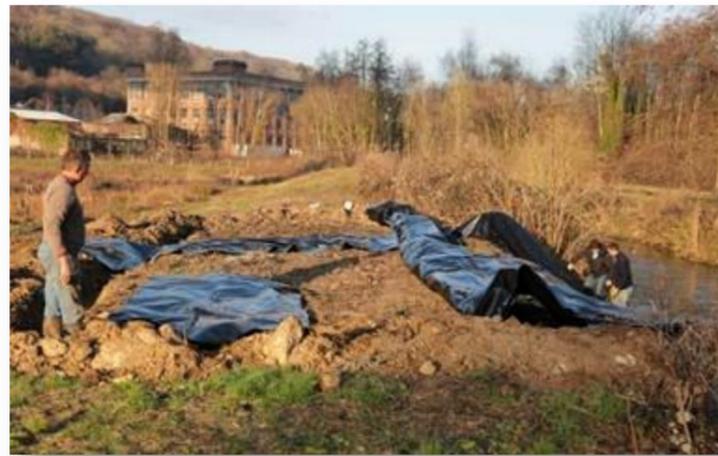
Un nouveau spot est apparu fin 2016 en bordure de l'Austreberthe. Une méthode de traitement consistant en la pose d'une bâche opaque au-dessus des rhizomes a été expérimentée. Le site a fait par la suite l'objet d'un remaniement lié aux travaux de reprofilage de l'Austreberthe sur cette zone dans le cadre du projet d'extension de l'usine FERRERO riveraine de l'autoroute.

Photo 63 -- Opération de bâchage d'un spot de renouée du japon en bordure de l'Austreberthe --
Photo SMBVAS décembre 2016

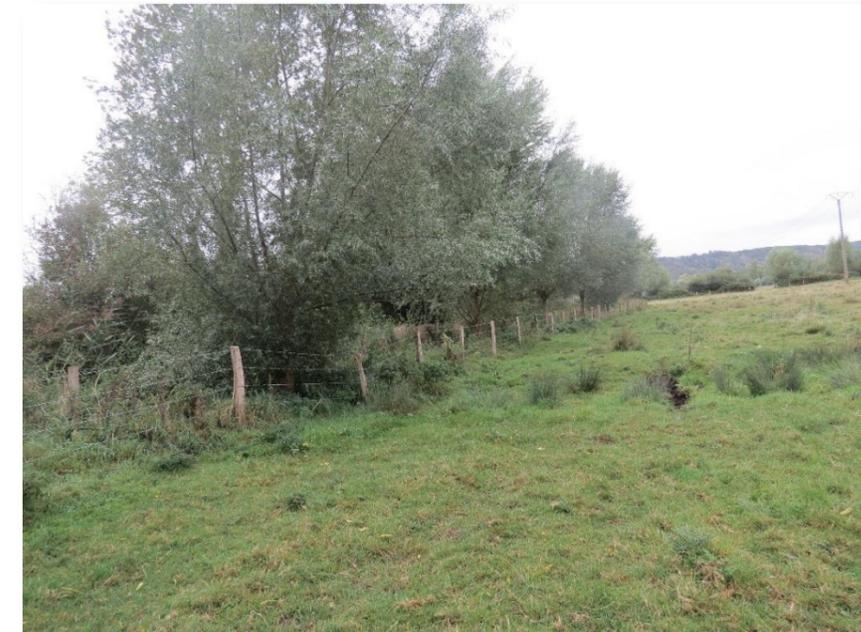
Photo 64 – plantation de saules en périphérie du marais de Jumièges – photo RBC Projet septembre 2020

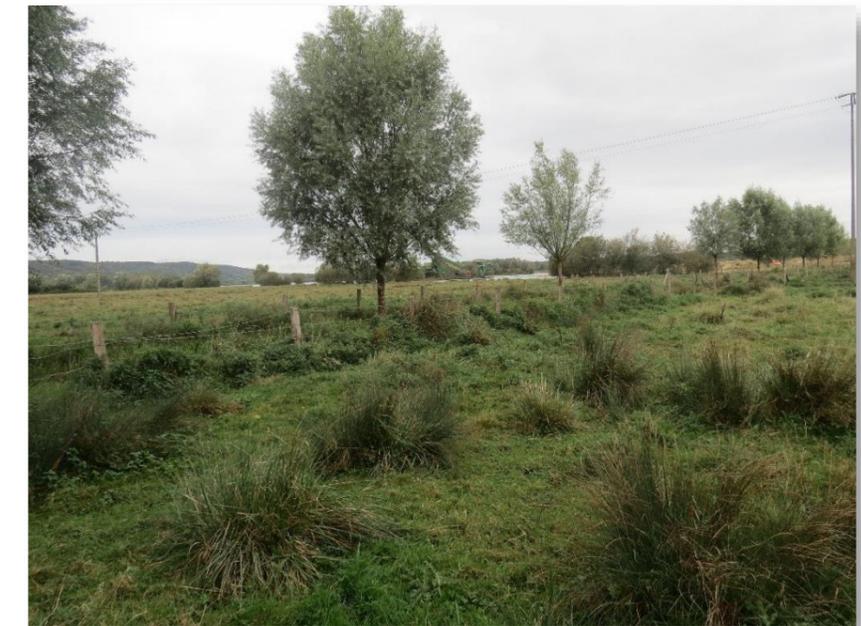
Photo 65 – plantation de saules le long des fossés traversant le marais de Jumièges – photo RBC Projet septembre 2020

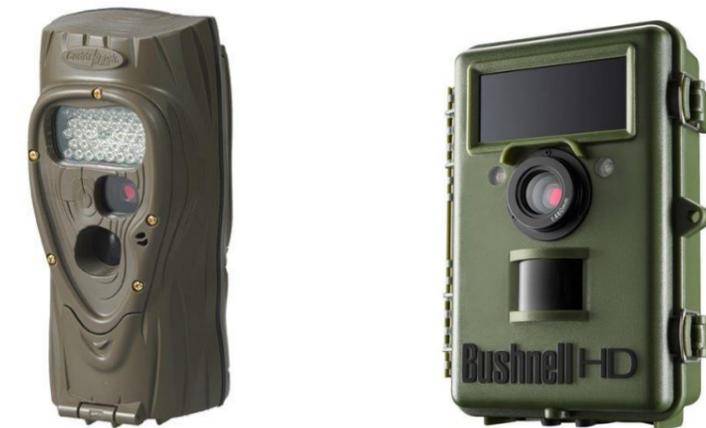
Sur les passages à grande faune, les dispositifs ont systématiquement été placés aux mêmes endroits mais les deux pièges photographiques Cuddeback attack acquis en début de mission (2015) se sont avérés défectueux après 4 années d'utilisation, ils ont donc été remplacés par des Bushnell Natureview HD (fig. 1 & 2).

Photo 66 - Piège photographique Cuddeback Attack® à gauche et piège photographique Bushnell Natureview HD® à droite.

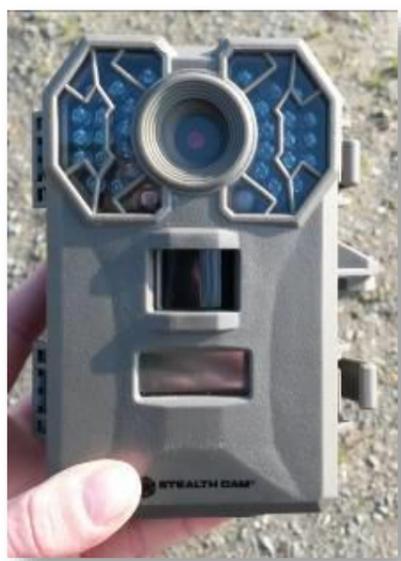
Photo 67 - Piège photographique utilisé sur A150 (OGE octobre 2016)

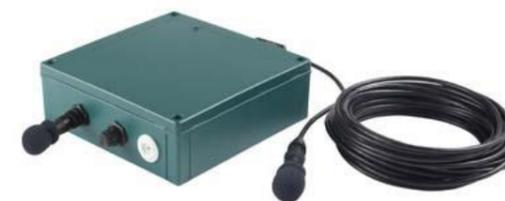
Ces suivis ont été réalisés à l'aide de 2 boîtiers d'enregistrement automatique SM2BAT+ placés de part et d'autre de ces aménagements sur des périodes de 7 nuits consécutives.

Photo 68 - Boîtier d'enregistrement à chiroptères de type SM2BAT+

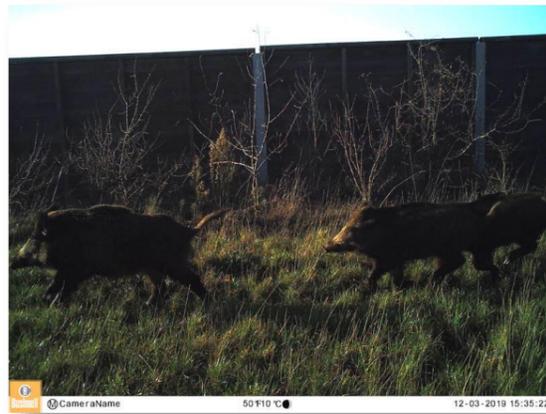
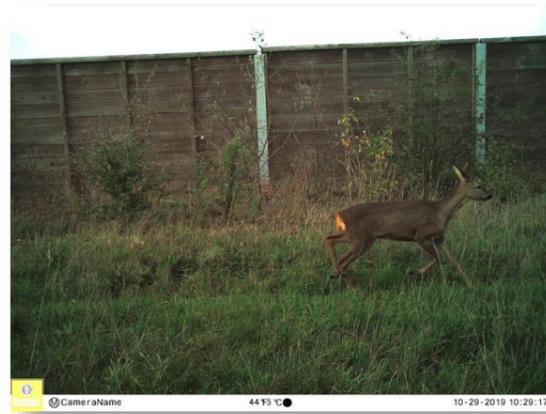
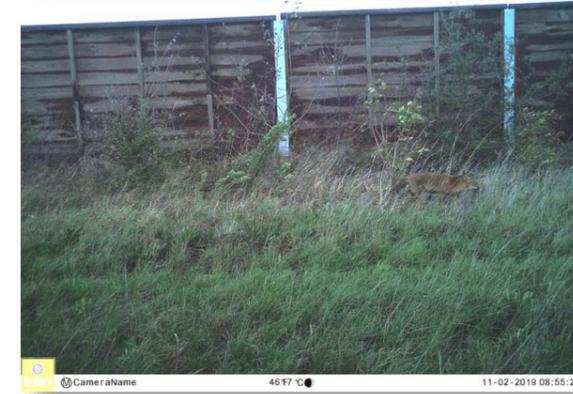
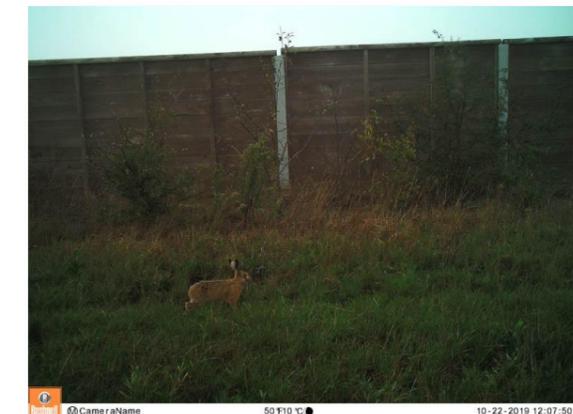
Leur fonctionnement est correct permettant de conclure à un bon positionnement de ces 2 ouvrages. Néanmoins les dérangements récurrents par des activités humaines (promenade, véhicule, ...) constituent un facteur limitant à une utilisation optimale des ouvrages par la faune sauvage. Toutefois, au vu de la nette augmentation des franchissements constatée au cours des 5 années de suivi, il semble que la faune sauvage se soit correctement appropriée ces ouvrages.

Photo 69 – horde de sanglier sur passage du Bel Évén – PR26.60 – Mars 2019

Photo 70 – Chevreuil franchissant le PGF du Bel Évén – PR26.60 – Octobre 2019

Photo 71 – Renard franchissant le PGF du Bel Évén – PR26.60 – novembre 2019

Photo 72 – Lièvre franchissant l'ouvrage du Bel Évén – PR26.60 – Octobre 2019

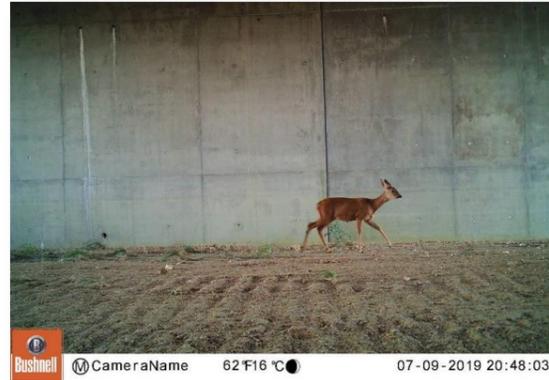
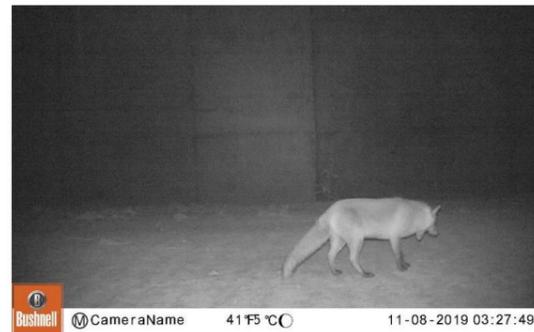
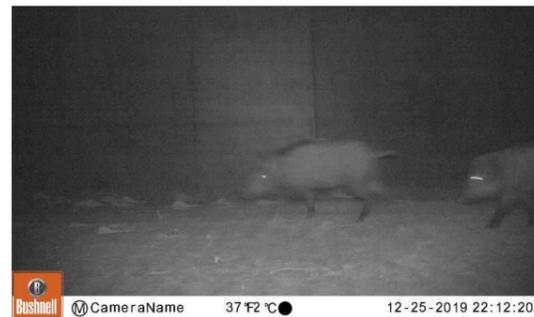
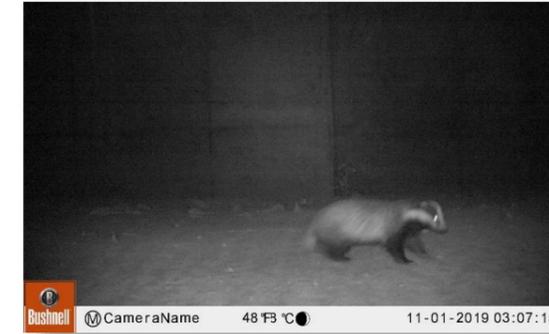
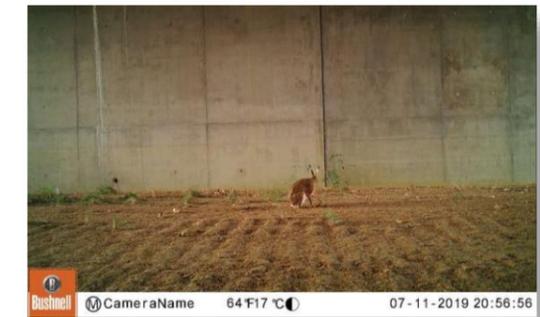
Photo 73 – chevreuil traversant le PGF du Bois de Sap – PR21.76 – juillet 2019

Photo 74 – renard franchissant le PGF du Bosi de Sap – PR21.76 – novembre 2019

Photo 75 – couple de sangliers traversant le PGF du Bois de Sap – décembre 2019

Photo 76 – blaireau traversant le PGF du Bois de Sap – PR21.76 – novembre 2019

Photo 77 – lièvre traversant le PGF du Bois de Sap – PR21.76 – juillet 2019

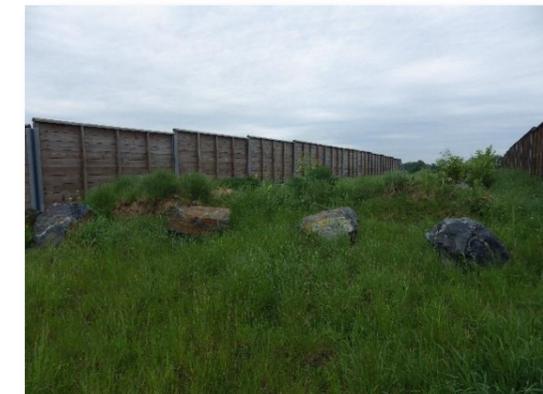
Photo 78 – enrochements déposés à l'entrée du PGF du Bel Événement (PR26.60) pour empêcher le franchissement des voitures – Photo RBC Projet mai 2018

À noter que le passage du Bel Événement a, dès à présent, fait l'objet de pose d'enrochements aux niveaux de ses entrées ce qui a permis de diminuer sensiblement le passage des véhicules. Un panneau d'information pourrait utilement être installé en limite de zone d'approche notamment côté Ouest pour informer les promeneurs de la nécessité de quiétude de l'ouvrage. (Ce principe d'information par panneau pourrait également être envisagé sur l'ouvrage du Bois de Sap, régulièrement traversé par des promeneurs et autres chasseurs).

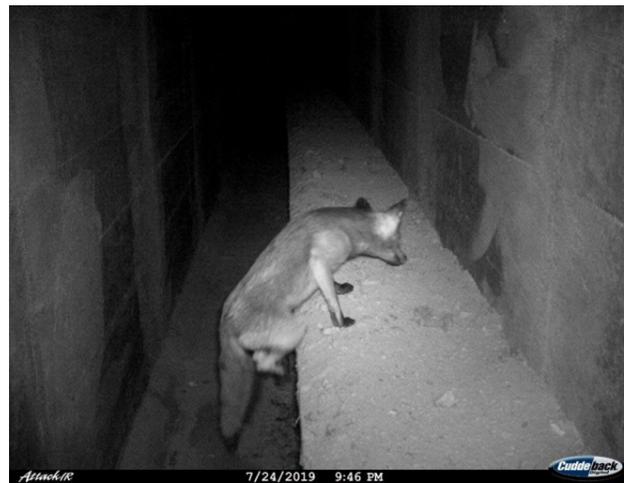
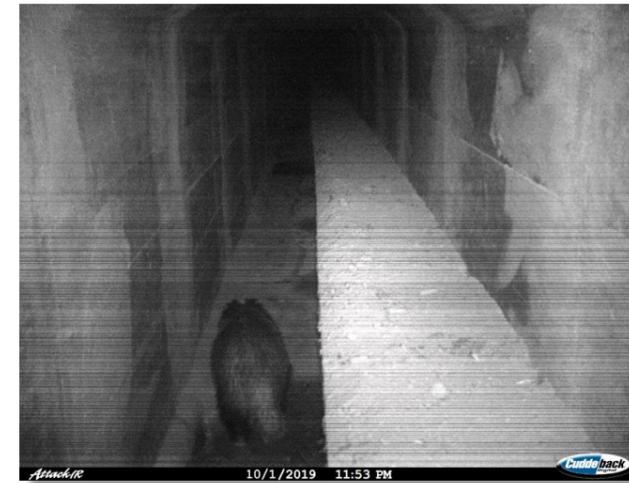
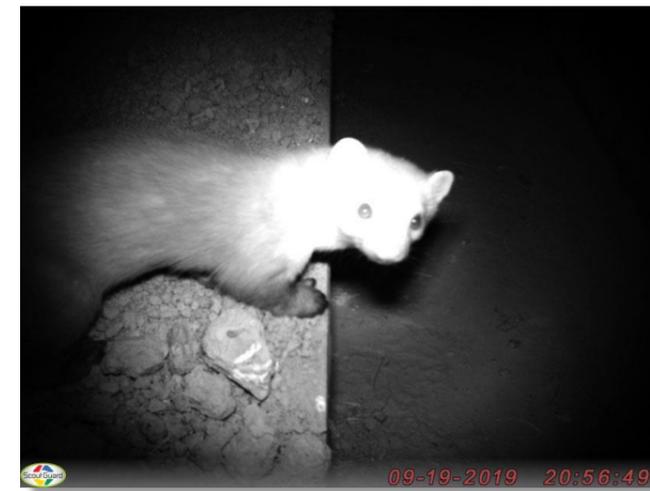
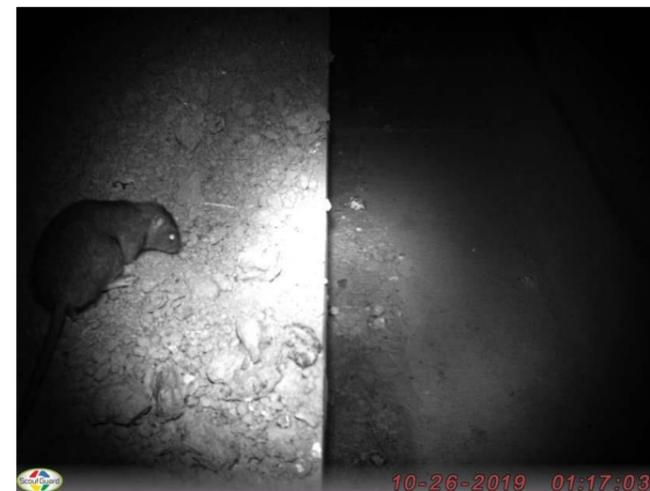
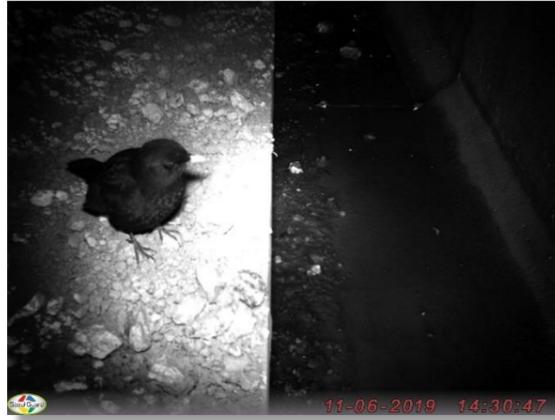
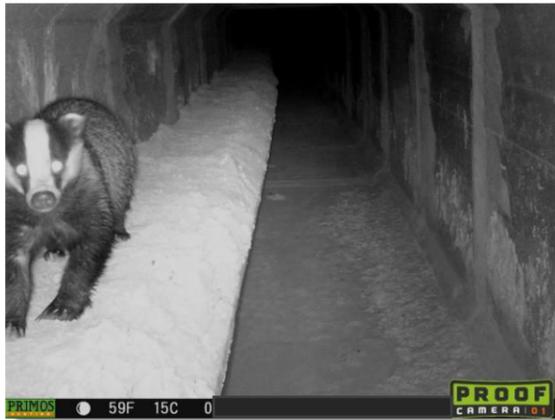
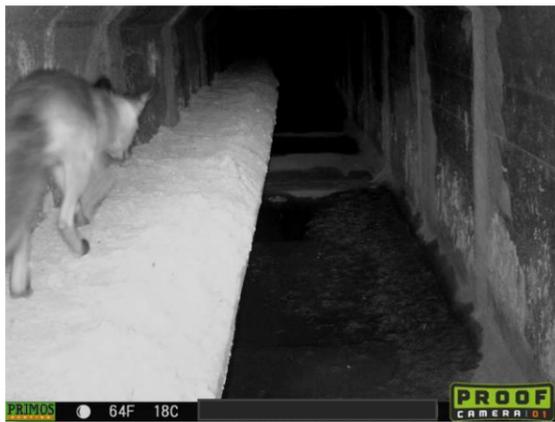
Les banquettes en encorbellement réalisées dans les ouvrages petite faune permettent l'utilisation des ouvrages en période d'inondation. Toutefois, le comportement des espèces vis-à-vis de ces aménagements est variable. Certaines espèces privilégiant visiblement le passage en fond (lapin par exemple) alors que d'autres semblent utiliser exclusivement les banquettes (fouine par exemple).

Photo 79 – Renard traversant le PPF de Boscriscard – PR20.21 – juillet 2019

Photo 80 – blaireau franchissant la PPF de Boscriscard – PR20.21 – octobre 2019

Photo 81 – Fouine traversant le PPF de la Dialonde sur banquette – PR20.64 – septembre 2019

Photo 82 – rat surmulot traversant le PPF de la Dialonde – PR20.64 – octobre 2019

Photo 83 – merle noir traversant le PPF de la Dialonde – PR20.64 – novembre 2019

Photo 84 – blaireau traversant le PPF du Petit Cidetot PR23.52 – octobre 2020

Photo 85 – renard sur banquette du PPF du petit Cidetot PR23.52 – novembre 2020

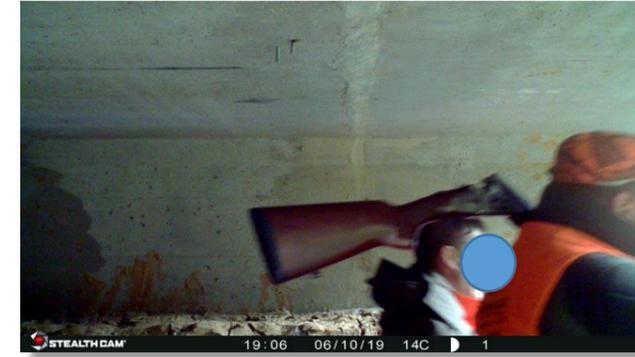
- le dérangement anthropique pour les ouvrage de plus grande taille

Photo 86 – traversée de chasseurs dans le PPF de la Charrue PR17.92 – octobre 2019

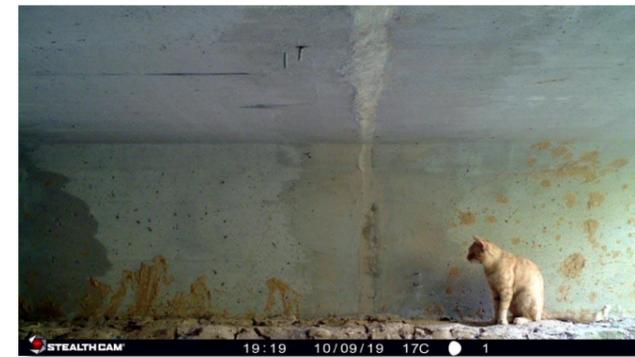
- La proximité de zones urbanisées entraînant la divagation d’animaux domestiques (chiens, chats)

Photo 87 – chat domestique dans PPF de la Charrue

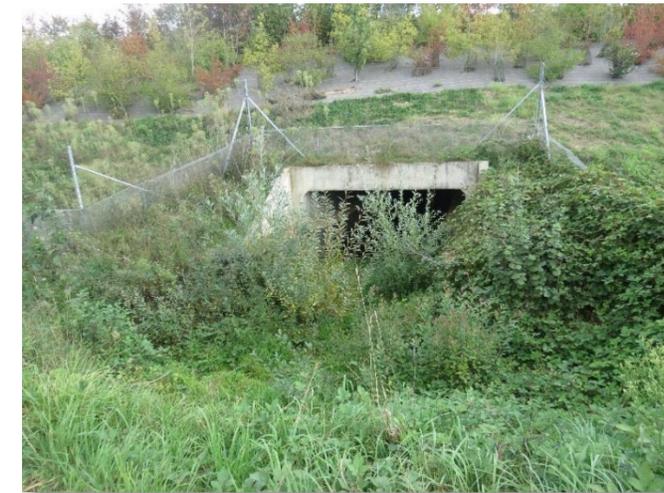
- Des entrées d’ouvrage obstruées par la végétation notamment

Photo 88 – entrée Ouest de PPF de la Charrue PR17.92 obstruée en partie par la végétation – photo RBC Projet septembre 2020

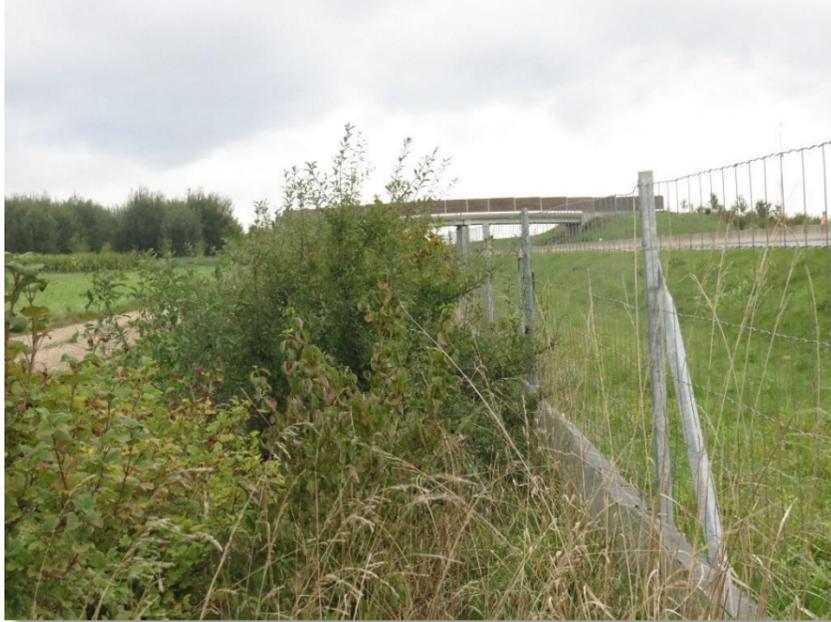
- Clôtures avec rabat de 50 cm en pied, fichées et doublées de fils de ronce en pied,
- Clôtures amphibies avec rabat supérieur posées en plus de la clôture principale sur les zones à enjeux petite faune et notamment de part et d'autre des Passages Faune (grande et petite).

Photo 89 – clôture autoroutière avec doublage par treillis petite faune au PR26.34 – photo RBC Projet septembre 2020

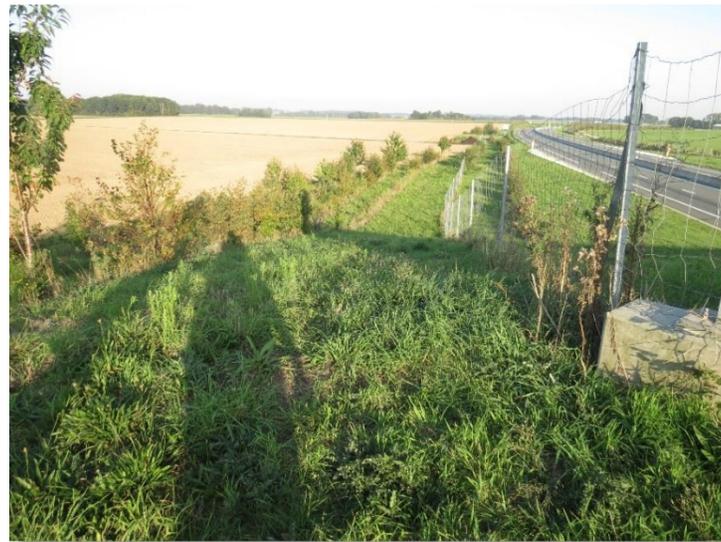
Photo 90 – clôture autoroutière se raccordant sur les écrans occultants du PGF du Bel Évén – PTR26.60 – photo RBC Projet septembre 2020

Une vigilance permanente est à maintenir sur l'état des clôtures et leur intégrité notamment sur le secteur de Motteville où des zones de stockage agricole sont attenantes aux clôtures autoroutières et ont déjà nécessité quelques réparations.

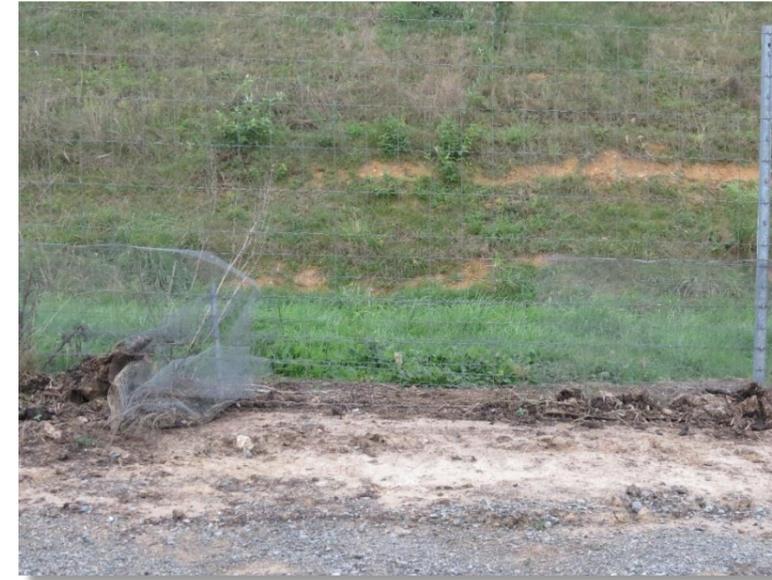
Photo 91 – clôture petite faune endommagée au PR24.38 – photo RBC Projet septembre 2020

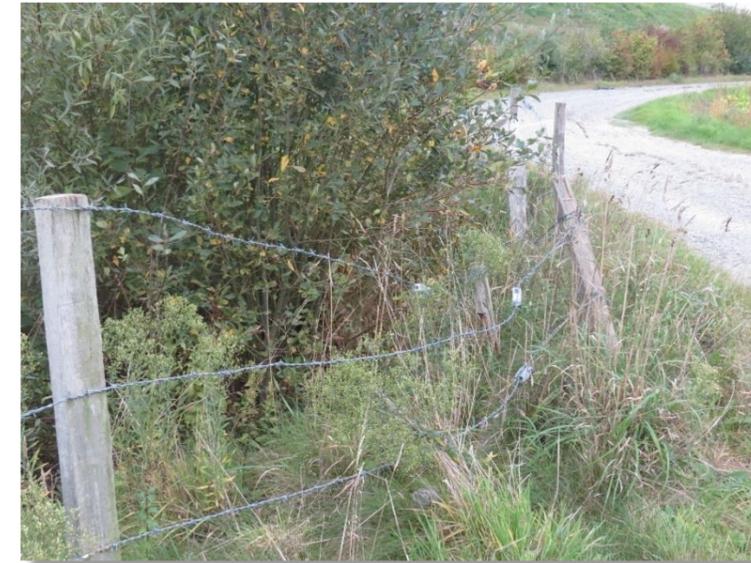
Photo 92 – clôture herbagère endommagée au PR24.42

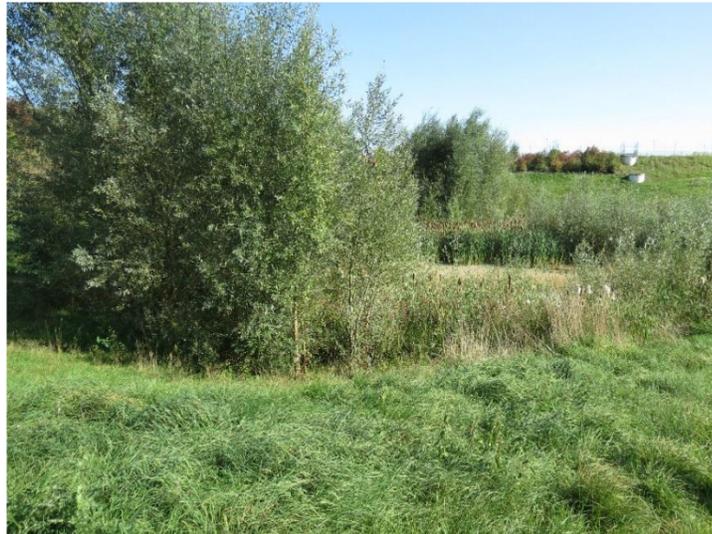
Photo 93 – Mare du fond de Villers colonisée par les saules du fait de l'atterrissement important de fines – photo RBC Projet septembre 2020

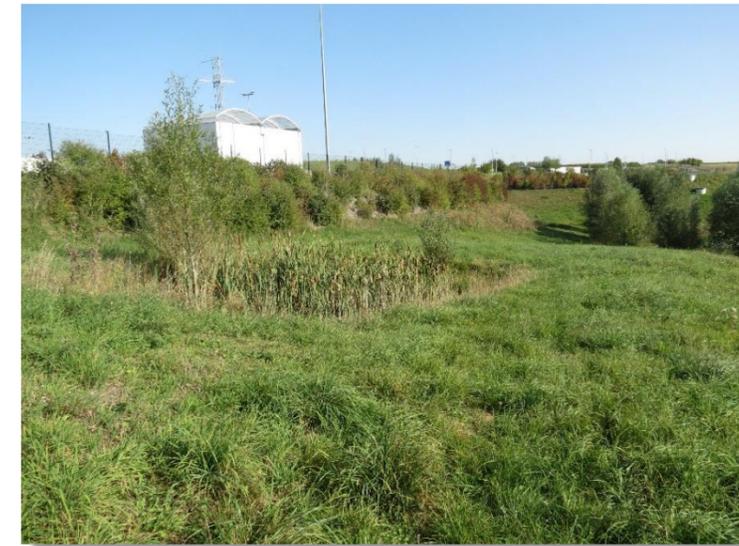
- **Mares avec petit bassin versant** : un important développement de typhas et/ou saule est constaté sur ce type de mare. Le développement important de ce type de végétation semble intimement lié aux périodes d'assec prolongé survenus sur les 2 dernières années. Des opérations de faucardage sont à prévoir pour « rouvrir » le milieu

Photo 94 – mare créée colonisée par les typhas – photo RBC Projet septembre 2020

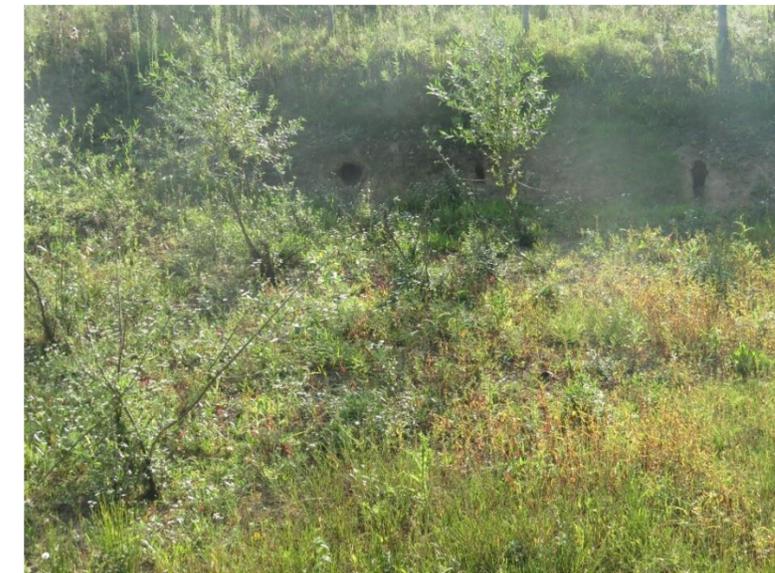
Photo 95 – galeries de ragondin sur la mare Ouest du PGF du bois de Sap – PR21.76 – photo RBC Projet septembre 2020

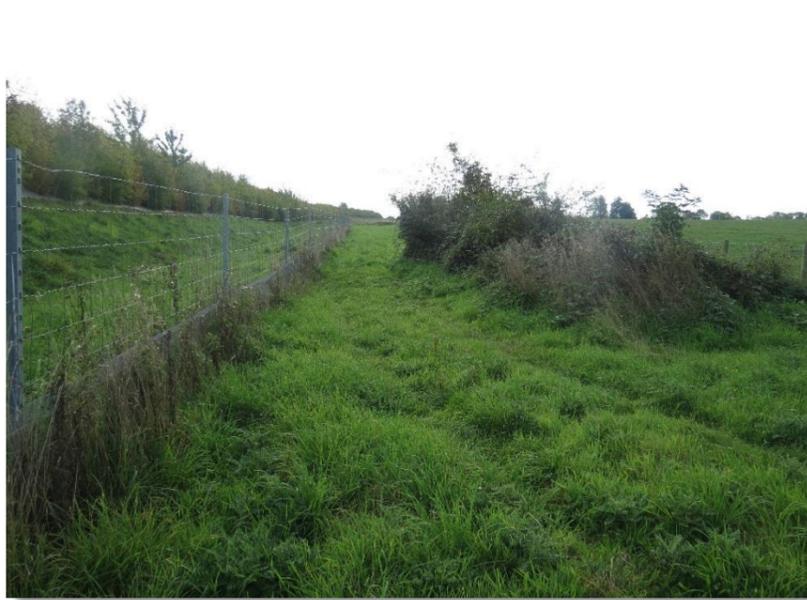
Ces aménagements sont également soumis à une importante pression de l'activité agricole avoisinante. La mare restaurée à la Charrue a en effet subi une importante dégradation suite à un acte délibéré de l'agriculteur riverain qui a coupé la clôture herbagère délimitant le site pour y faire pâturer ses vaches. Un constat des dégâts occasionnés a été établi et une demande de réparation adressée aux contrevenant. L'andain créé n'a pour sa part pas été endommagé.

Photo 96 – sur la droite, andain en faveur des batraciens à proximité de la mare restaurée à la Charrue PR17.86

Il est à noter que l'embroussaillage important de l'andain et la prolifération de ronces sur cet aménagement nécessitent des interventions régulières d'entretien (2 /an) pour éviter la prolifération sur les parcelles agricoles voisines.

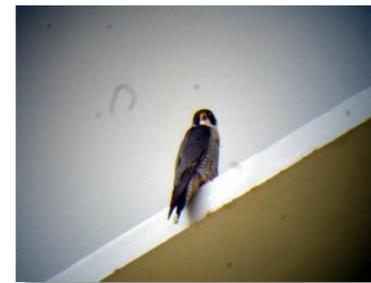
Les gîtes placés sur les culées et les chevêtres du viaduc de l'Austreberthe sont quant à eux très difficiles à suivre du fait de leur hauteur notamment. Pour l'heure, l'utilisation de ces gîtes n'a pu être confirmée. A

noter la présence d'un couple nicheur de faucon pèlerin sur la charpente du viaduc qui laisse à penser que les chiroptères ne fréquenteraient pas le site (risque de prédation important par le faucon).

Photo 99 – faucon pèlerin sur charpente du viaduc de l'Austreberthe – photo Groupe Mammalogique Normand juin 2019

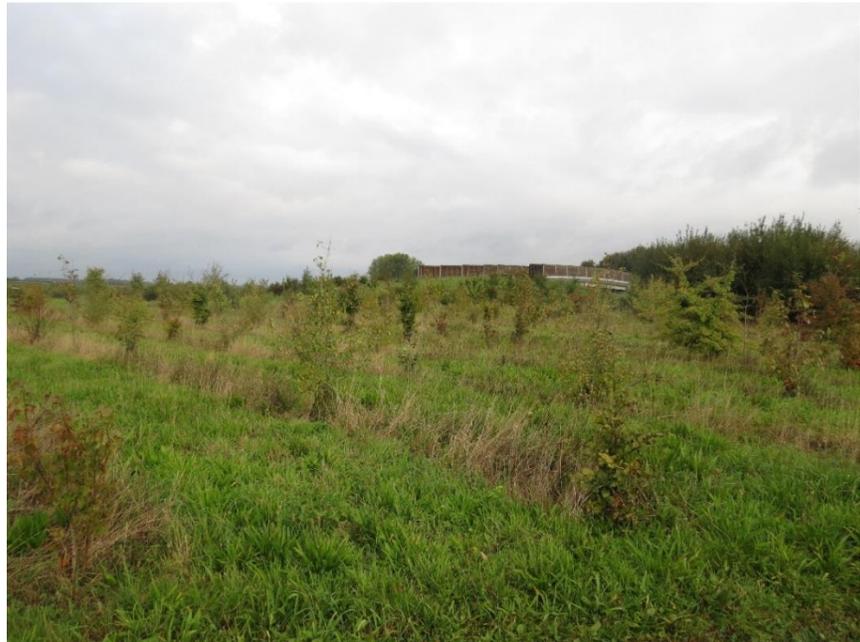
Les boisements présentent globalement une reprise satisfaisante des sujets hormis ponctuellement où une mortalité de certains sujets peut être constatée notamment due à la prédation des cervidés. L'arrêt de l'entretien entre les lignes de plantations devrait permettre une expression des espèces locales en substitution des sujets morts.

Photo 100 – boisement compensatoire sur zone approche Ouest PGF du Bel Évén – PR 26.60 – photo RBC Projet Septembre 2020.

La mortalité de certains sujets devrait être compensée par la repousse d'espèces locales se développant sur le site.

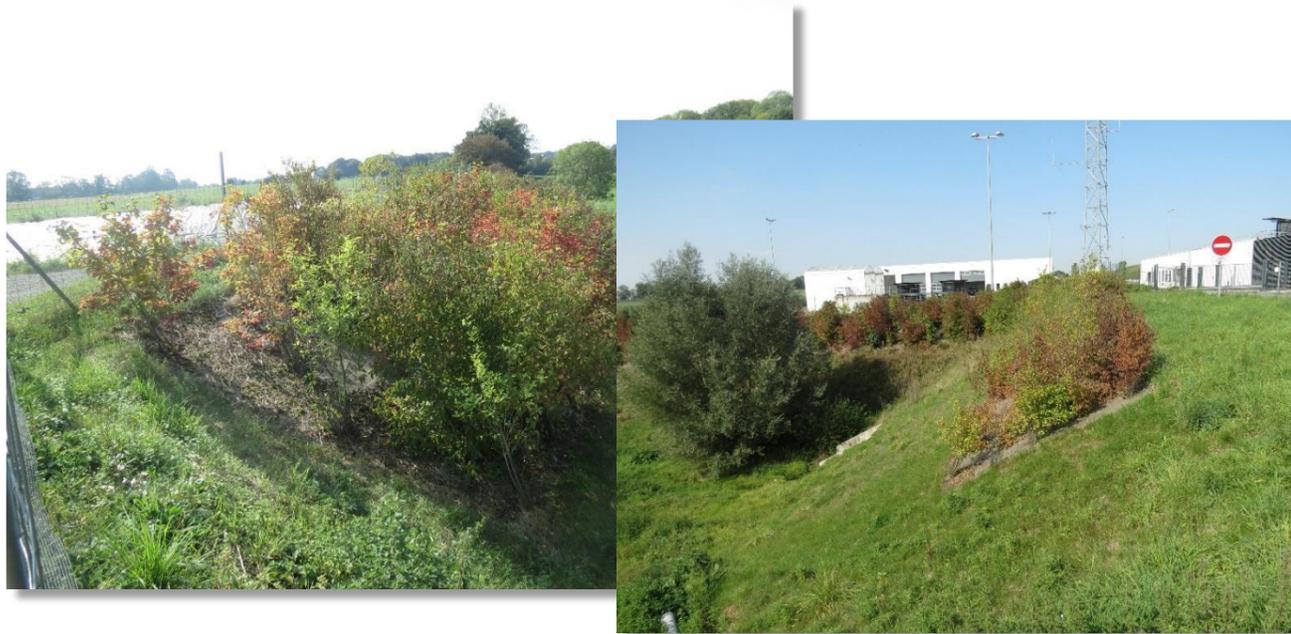
Photo 106 – Haie arbustive permettant l'insertion paysagère du bassin de l'aire de repos – PR15.92 – Photo RBC Projet septembre 2020

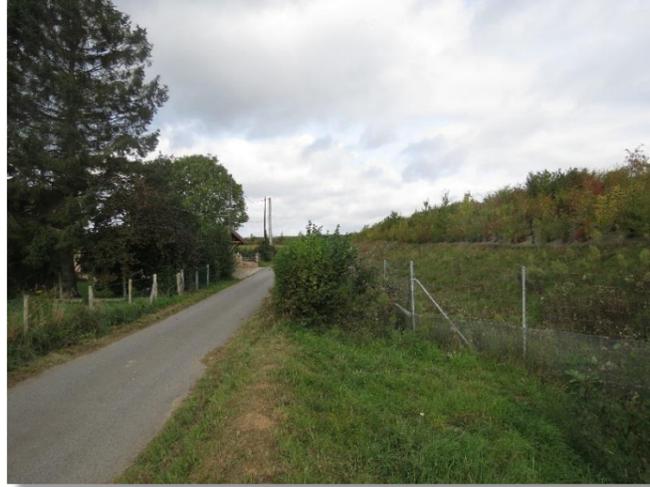
**Photo 110 – A droite haie arbustive sur merlon phonique au droit du hameau de la Charrue à Bouville – photo RBC
Projet septembre 2020**

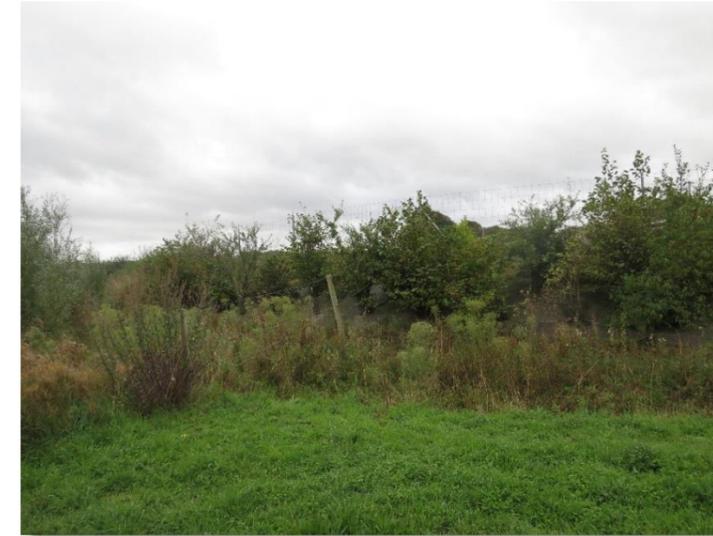
Photo 114 – haie double sur digue de bassin – PR25.50 – photo RBC Projet septembre 2020

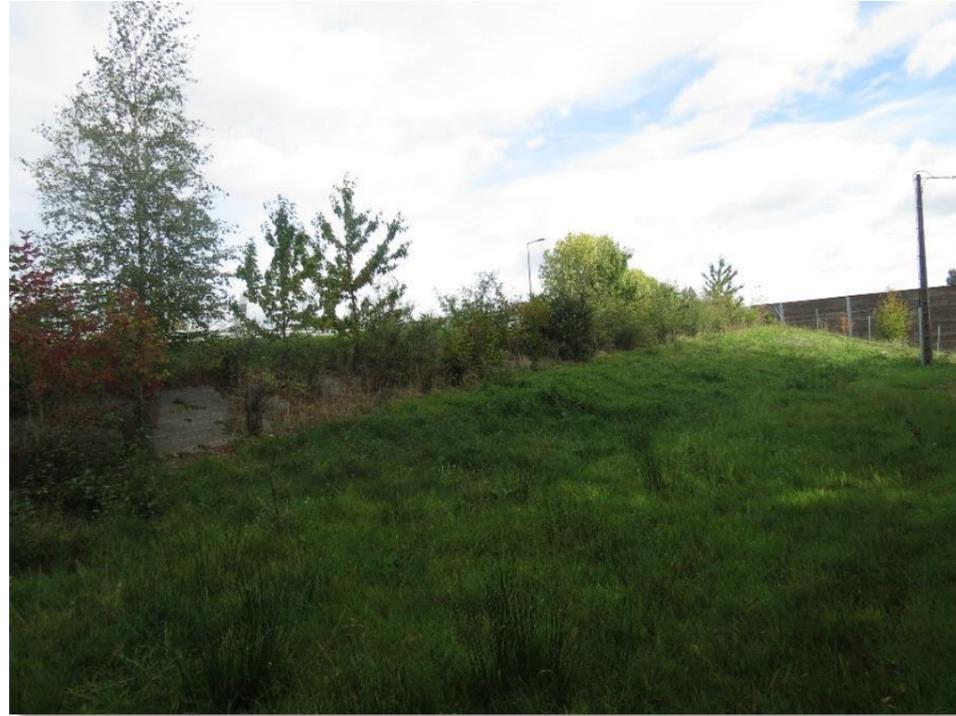
Les haies « guides » plantées sur le VC2 présentent un bon taux de reprise des végétaux, et devraient permettre à moyen terme de renforcer le maillage bocager de ce secteur. On peut toutefois s'interroger sur l'impact de l'éclairage mis en œuvre par la commune sur le VC2 qui risque de constituer un élément défavorable vis-à-vis des chiroptères sur ce secteur

Photo 115 – haie bocagère de guidage des chiroptères en accotement du VC2 à Courvaudon (Villers Ecalles) – PR14.94 – Photo RBC Projet septembre 2020

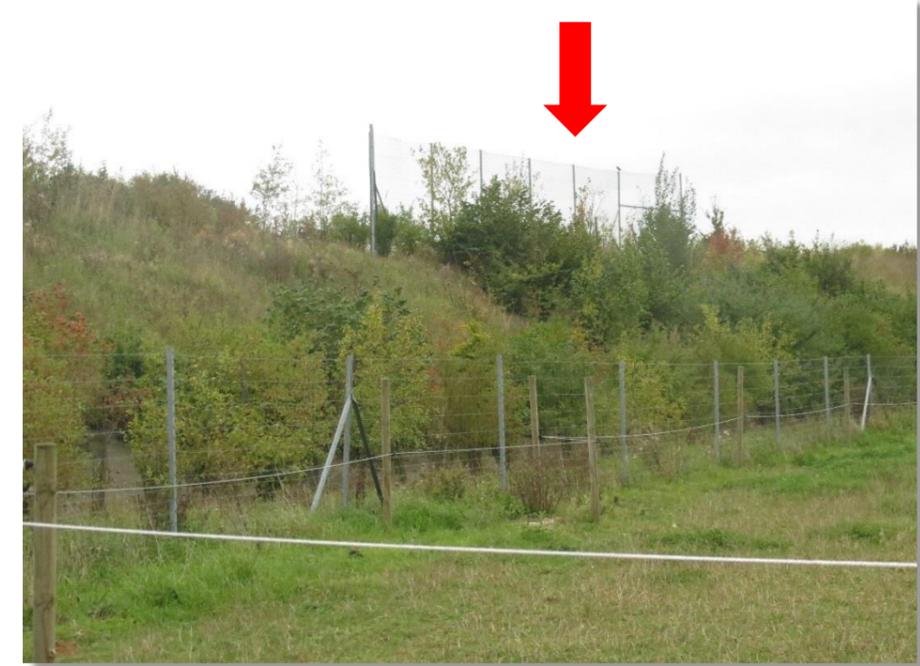
Concernant le hop over de Boscricard, la croissance des arbres de haut jet semble plus difficile côté Est (plantation sur merlon) et nécessitera certainement encore plusieurs années pour atteindre une taille compatible avec l'effet de « tremplin » escompté pour ces plantations. Néanmoins, les haies bocagères plantées sur tout le linéaire du merlon acoustique face au hameau de la Chapelle permet de renforcer substantiellement le maillage bocager qui subsistait uniquement à l'état relictuel avant le passage de l'A150 sur ce secteur.

Photo 116 – plantation du hop over de Boscricard côté Est – commune de Bouville – PR19.18 – photo RBC Projet septembre 2020

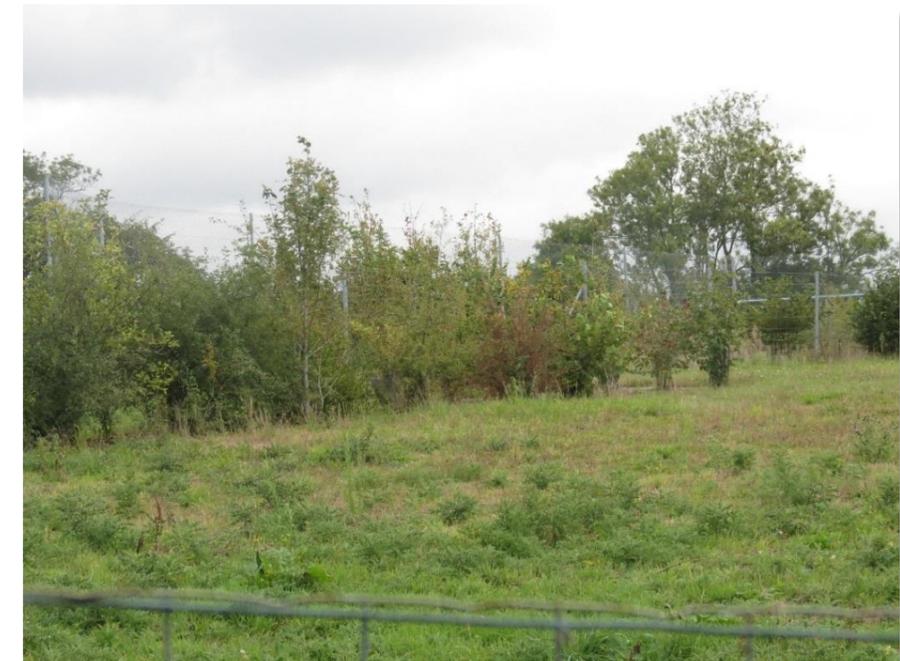
Photo 117 - plantation du hop over de Boscricard côté ouest – commune de Bouville – PR19.18 – photo RBC Projet septembre 2020

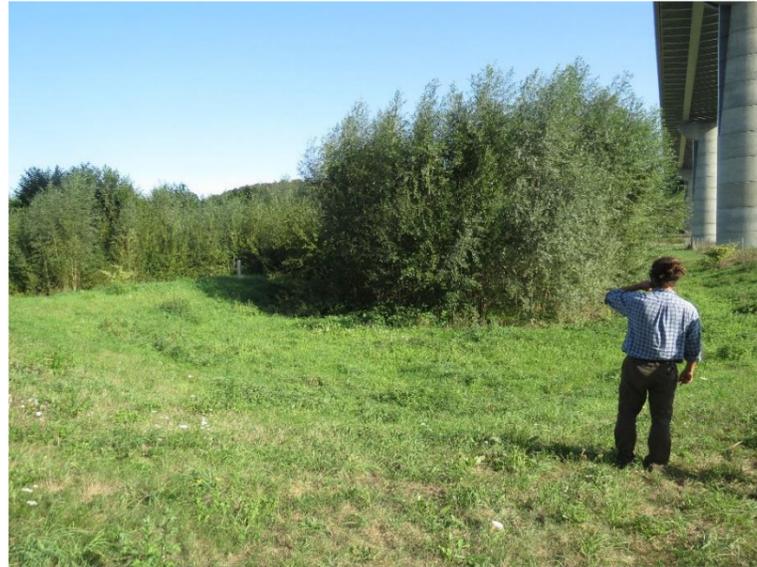
Photo 118 – Saulaie colonisant la zone humide de l'Austreberthe – PR13.80 - photo RBC Projet septembre 2020

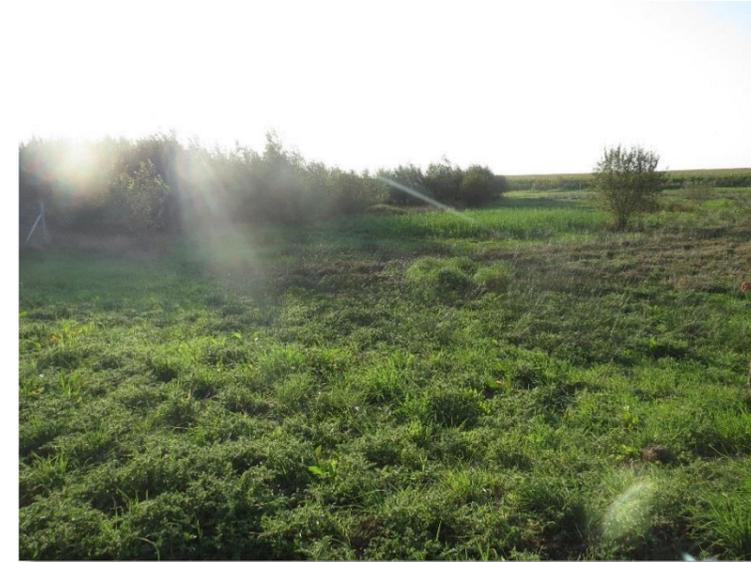
- La Zone humide du Bel Évén présente une colonisation par les saules très importante qui tend à encore à fermer le milieu au risque d'aboutir à une diminution de la richesse spécifique observable. À ce stade néanmoins, les résultats des inventaires sont très intéressants avec notamment l'apparition de plusieurs espèces à fort intérêt depuis la création du site. Rappelons en effet que le site était initialement occupé par une parcelle d'agriculture intensive. A noter par ailleurs que le jonc des chaisiers cité comme espèce emblématique dans les engagements de l'État est à nouveau présent sur le site, confortant, par la même, les mesures mises en œuvre.

Photo 119 – Zone humide du Bel Évén – photo RBC Projet septembre 2020

À l'issue de ces 5 années d'observation de l'évolution de ces milieux recréés, il convient à présent de définir les itinéraires de gestion souhaités pour ces sites.

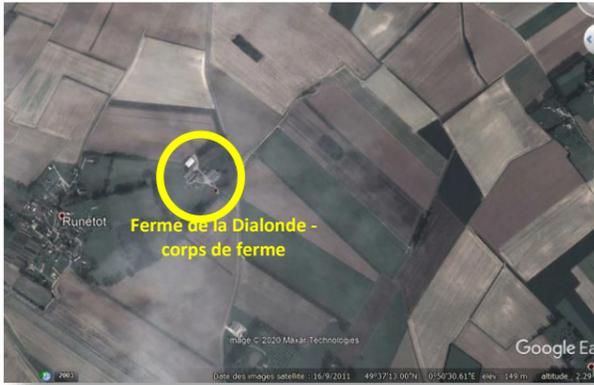
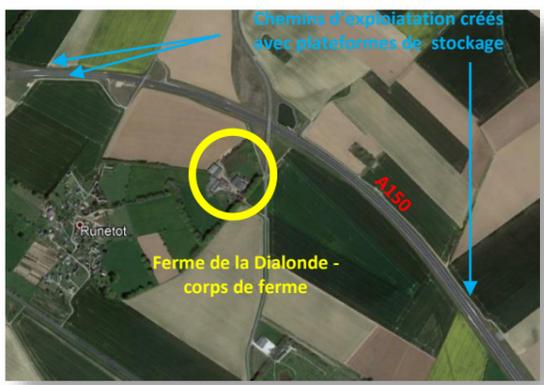
</div> <p style="text-align: center;">Photo 12 - – Vue aérienne ferme de la Dialonde – Année 2010 à gauche – Année 2016 à droite (source Google Earth)</p>

106	11.00 à 11.900	16.78 à 17.58	Ferme de la Dialonde - Motteville	Le concessionnaire accordera le plus grand soin au calage du tracé à l'intérieur de la bande de 300 m pour permettre une possibilité de réorganisation du parcellaire et du système d'exploitation (rétablissement du réseau de drainage, des voies d'exploitation)	<p>La ferme de la Dialonde était, dès l'origine, constituée d'un « bloc unique » centré sur le corps de ferme. Ainsi, les réflexions ont porté sur les solutions permettant de maintenir l'accès aux parcelles nécessitant un franchissement de l'autoroute. Deux passages supérieurs ont donc été retenus afin de permettre la circulation des engins agricoles depuis la ferme de la Dialonde jusqu'aux terres situées de l'autre côté de l'A150. Il s'agit notamment de la RD20 et de la VC5 sur Motteville. Par ailleurs des chemins d'exploitation ont été aménagés dans le cadre de la construction de l'A150 pour faciliter la desserte du parcellaire. Ces chemins sont ainsi connectés à la RD20 et au VC5. En complément de ces chemins, des plateformes de stockage de betteraves ont été réalisées.</p> <div style="display: flex; justify-content: space-around;">

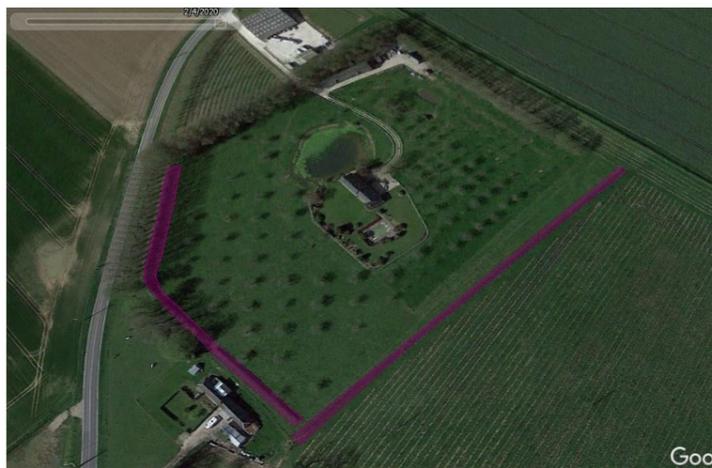
Photo 19 - Localisation du talus cauchois reconstitué chez Mr HENRY - Motteville

Par ailleurs, les 11,4 km de haies et alignements détruits pour la réalisation de l'autoroute ont été compensés par la plantation de **22,8 km de haies** (Cf. MILIEUX NATURELS). À noter que parmi ces plantations linéaires, la reconstitution d'un talus cauchois en périphérie d'un clos masure est à signaler, commune de Motteville chez Monsieur HENRY. Cette structure paysagère est en effet caractéristique du plateau de Caux. Cette action a permis une participation active au maintien d'un patrimoine typique sur le déclin.

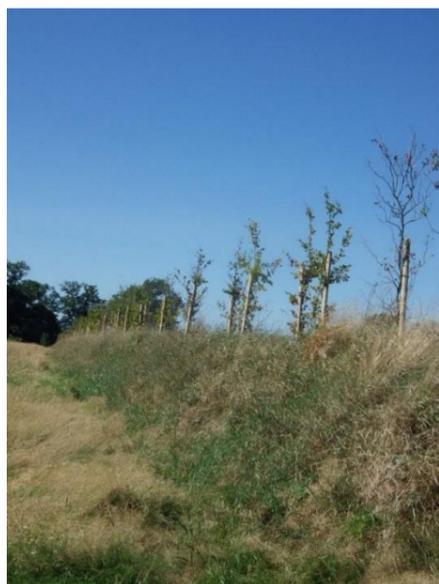
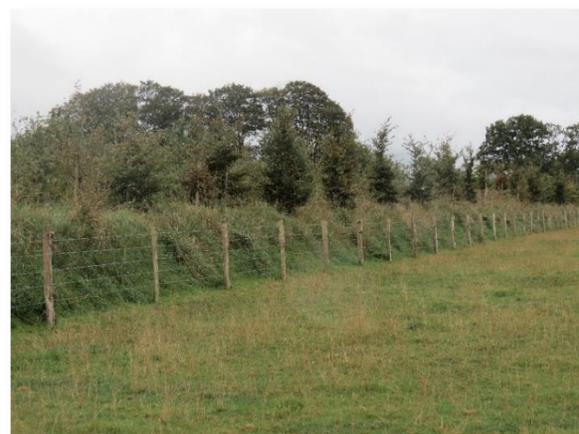
Photo 20 - Talus cauchois reconstitué chez Mr HENRY – Motteville (photo RBC Projet à gauche, août 2016 / à droite septembre 2020)

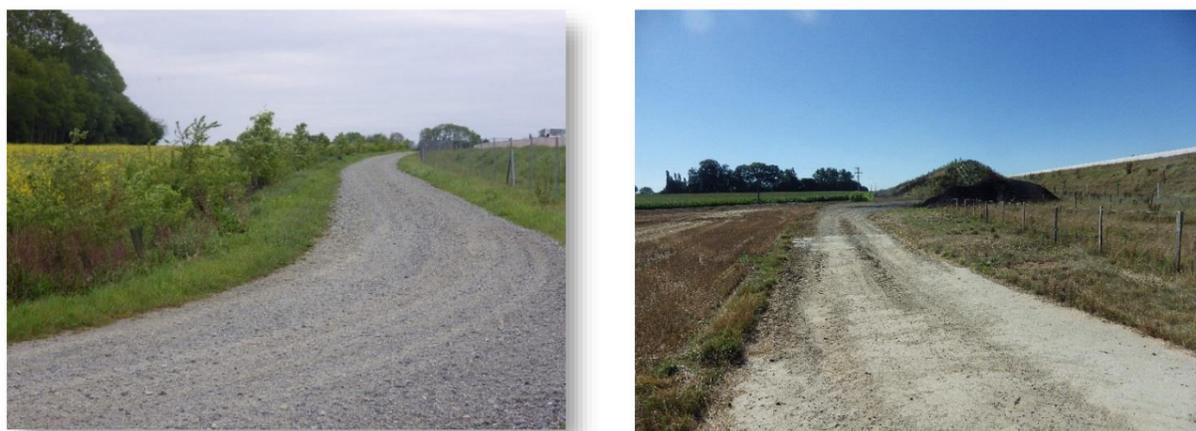
Photo 21 - Photos chemin d'exploitation agricole depuis RD20 – ferme de la Dialonde Motteville (RBC Projet Août 2016)

À noter le cas particulier de la ferme de la Dialonde (Motteville) exploitation initialement « monobloc » dont le passage de l'autoroute a généré une coupure physique entre le siège d'exploitation et une partie des terres cultivées. Afin de rétablir au mieux les accès aux parcelles, des chemins d'exploitation ont été reconstitués dans le cadre des travaux de construction de l'autoroute :

- Depuis la RD20 à Motteville à l'Est de l'A150 entre les PR24.36 et 25.50

Ces 2 chemins d'exploitation ont été équipés de plateforme de stockage en vue de la récolte des betteraves pratiquée sur cette exploitation.

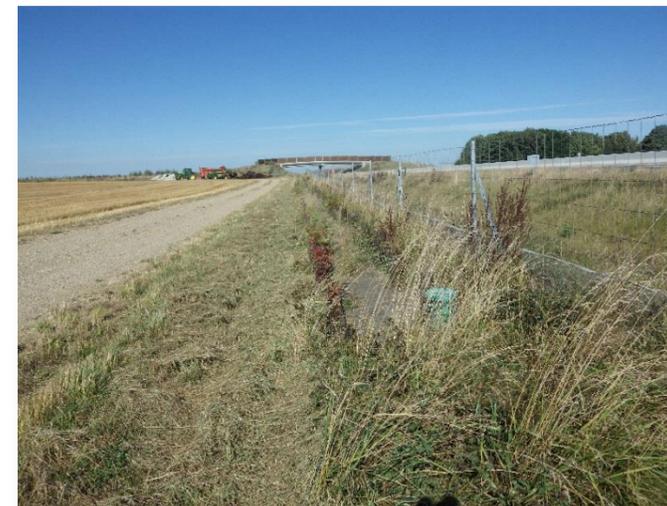
Photo 22 - - Photo chemin d'exploitation agricole depuis VC5 – ferme de la Dialonde Motteville (RBC Projet Août 2016)

- Depuis le VC5 de Motteville à l'Ouest de l'A150 entre les PR26.08 et 26.50

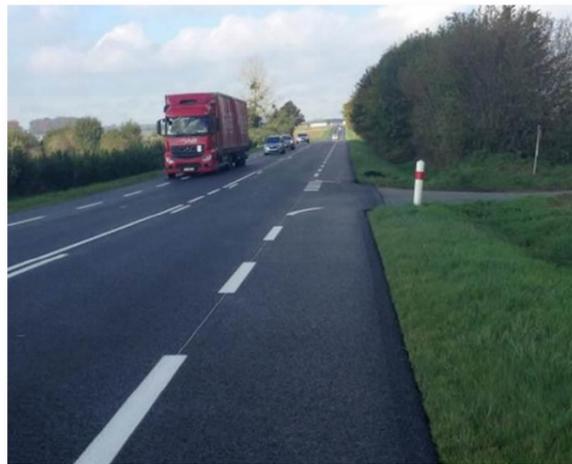
Photo 23 - Aménagement de bandes multifonctionnelles sur RD601 (Photo CD76 – 2017)

- Suppression de la 3^{ème} voie pour supprimer l'image de voie rapide,

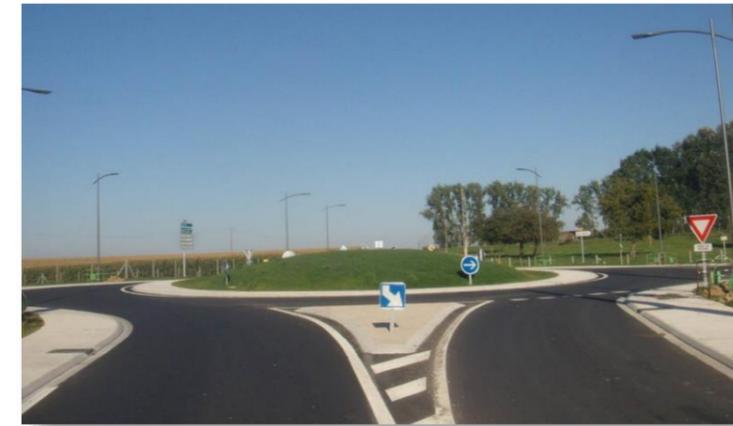
Photo 24 - Carrefour giratoire aménagé à l'entrée de Bouville en 2015 (Photo CD76 – 2017)

- Aménagement de 5 carrefours giratoires

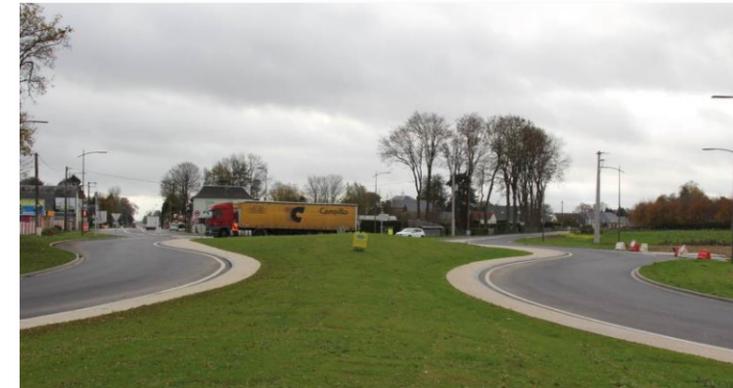
Photo 25 - Carrefour giratoire aménagé intersection RD20 / RD6015 en 2015 (Photo CD76)

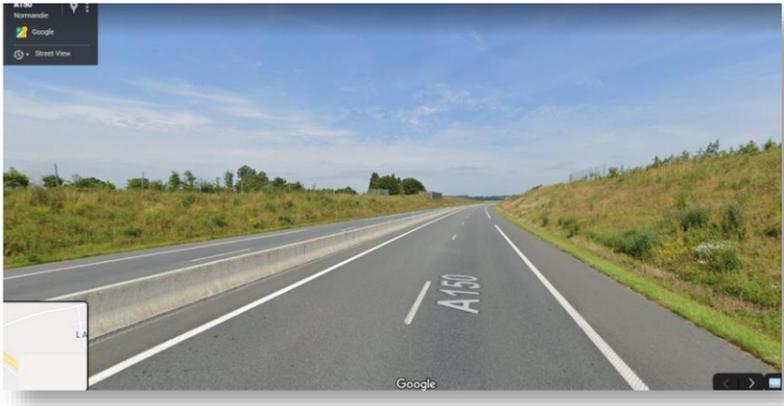
<p style="text-align: center;">Photo 33 - Passage en déblai complété de merlons -secteur la Chapelle – commune de Bouville (76).</p>

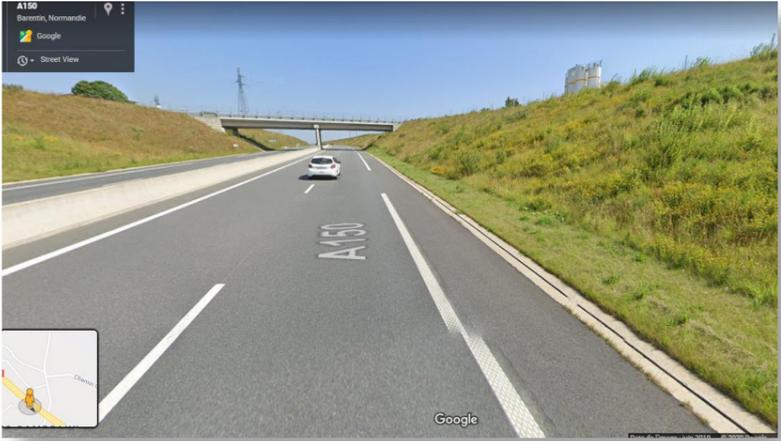
<p style="text-align: center;">Photo 34 - Passage en déblai profond au droit du hameau des Campeaux – commune de Barentin.</p>
