Autoroute A150 Barentin / Ecalles Alix

BILAN LOTI

VOLET ENVIRONNEMENTAL

2020

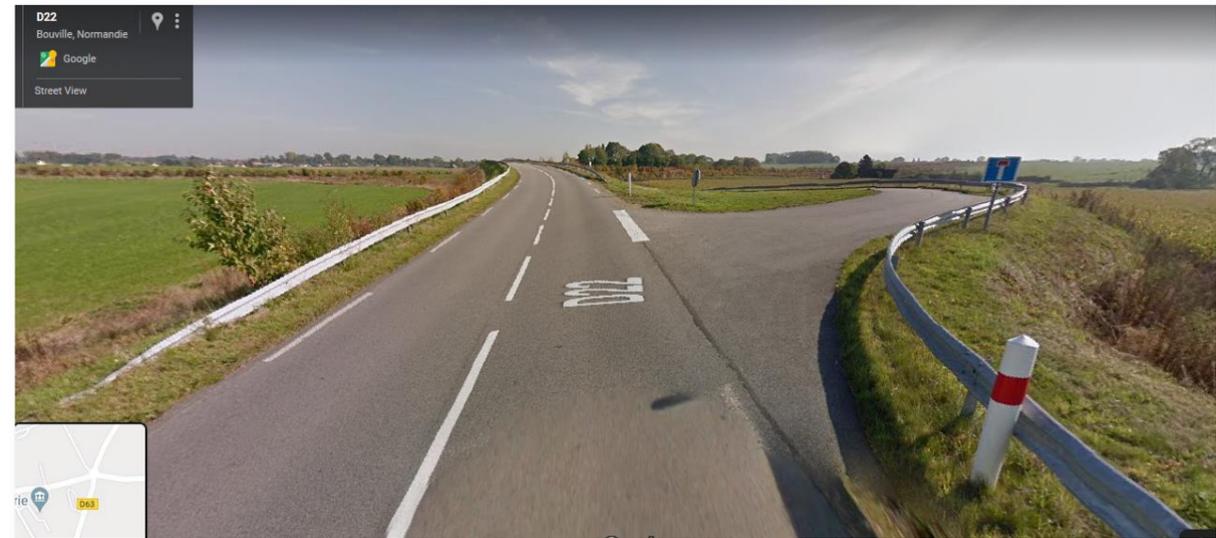
Photo 36 - Exemple de rétablissement direct de la RD22 franchissant l'A150 et sur la droite rétablissement indirect de la rue de la Charrue – commune de Bouville (76) – Extrait Goolge Maps StreetView

- soit sur place par un ouvrage de rétablissement (en Passage Supérieur ou en Passage Inférieur à l'A150),
- soit par un itinéraire de rabattement vers un ouvrage de rétablissement.

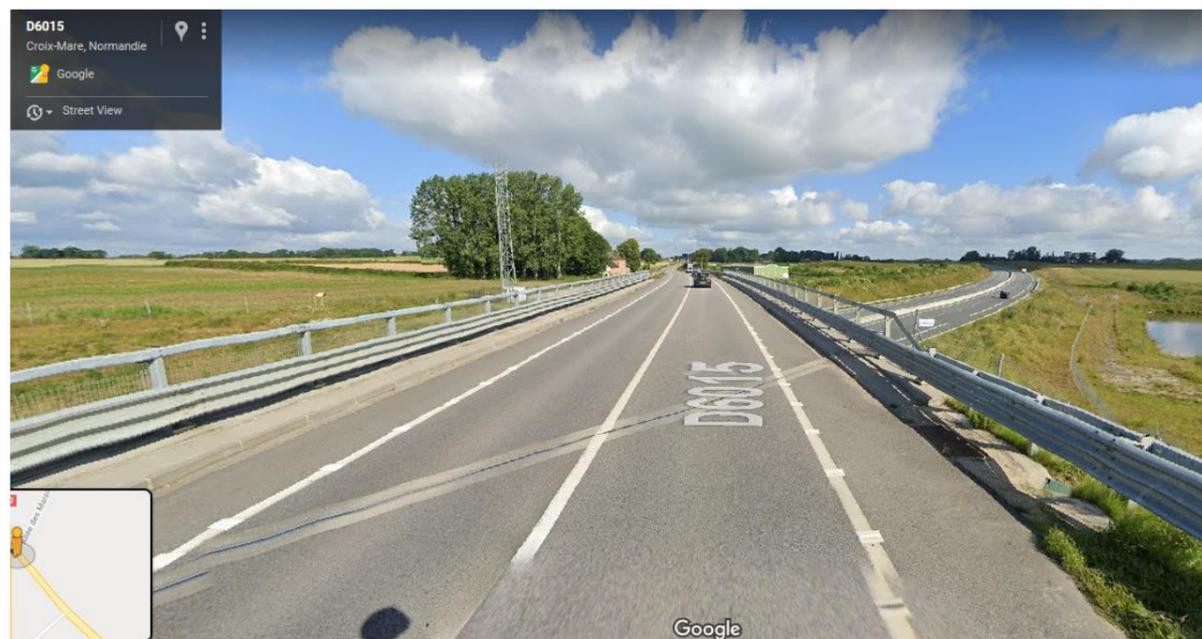
Photo 37 - Ouvrage de franchissement de la RD6015 conforme aux normes Convois exceptionnels – Extrait Google Maps StreetView

Le passage supérieur rétablissant la RD 6015 respecte les normes de construction relatives au gabarit des convois exceptionnels.

A noter par ailleurs, que les rétablissements de voiries permettent d'assurer les circulations agricoles, notamment le transport de fourrage et de paille dont le gabarit peut atteindre 5 m.

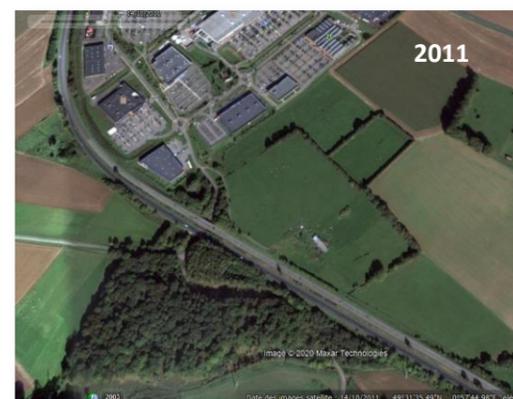
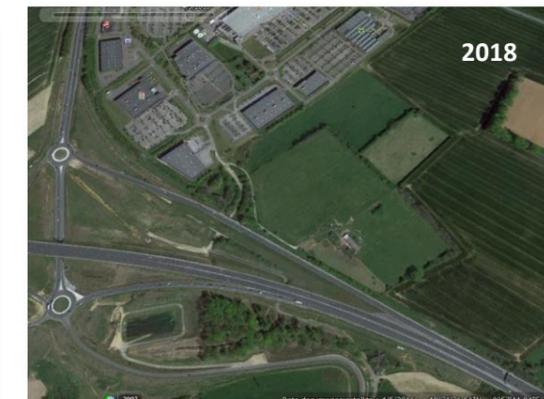
Photo 38 - Configuration Avant / Après du diffuseur de Barentin réutilisant une partie de la section A150 préexistante.

Au Sud de la nouvelle section, la chaussée préexistante de l'A150 non concédée a partiellement été réutilisée comme bretelle Rouen-Barentin.

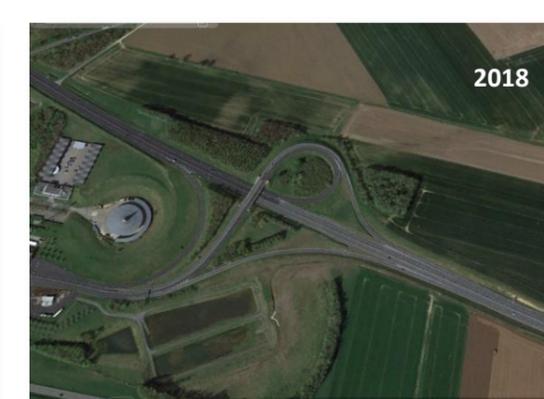
Photo 39 - Configuration Avant / Après de l'échangeur A150 / A29

Au Nord, la nouvelle section autoroutière se raccorde au demi-échangeur d'Ecalles-Alix qui a été complété pour pouvoir assurer les entrées et sorties de l'A150 dans les deux sens de circulation.

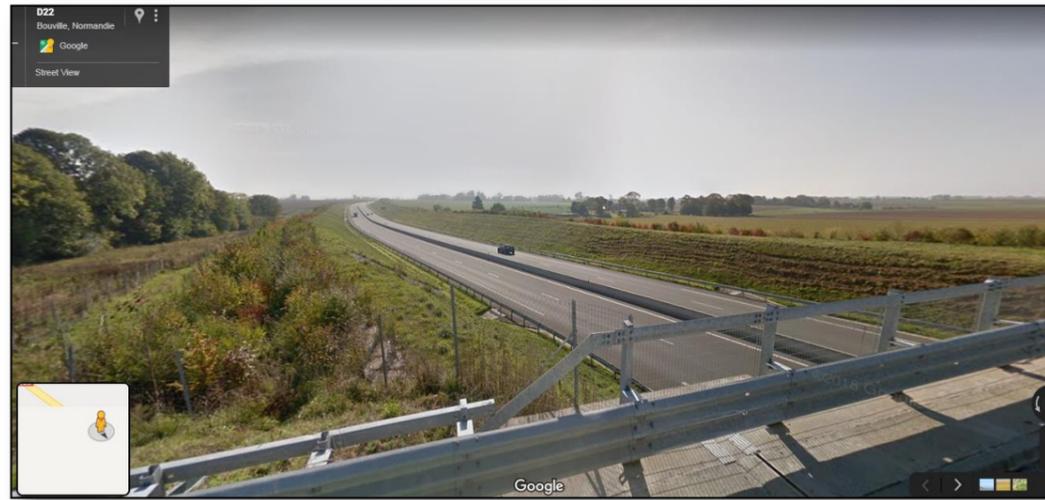
Photo 1 – Merlons acoustiques de part et d'autre de l'A150 au lieu-dit la Charrue – commune de Bouville – PR18.14 (source photo – Google Earth Pro)

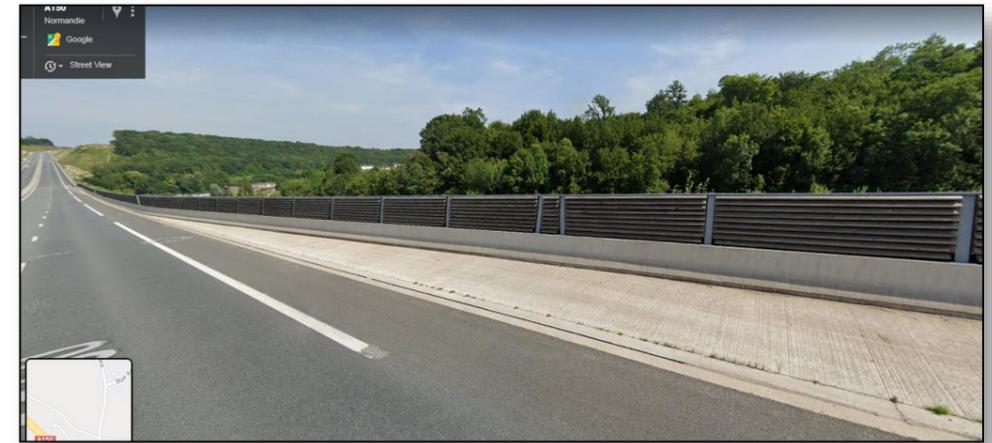
Photo 3 – Photo écran acoustique culée sud viaduc de l'Austreberthe - commune de Barentin – PR13.50 (source photo – Google Earth Pro)

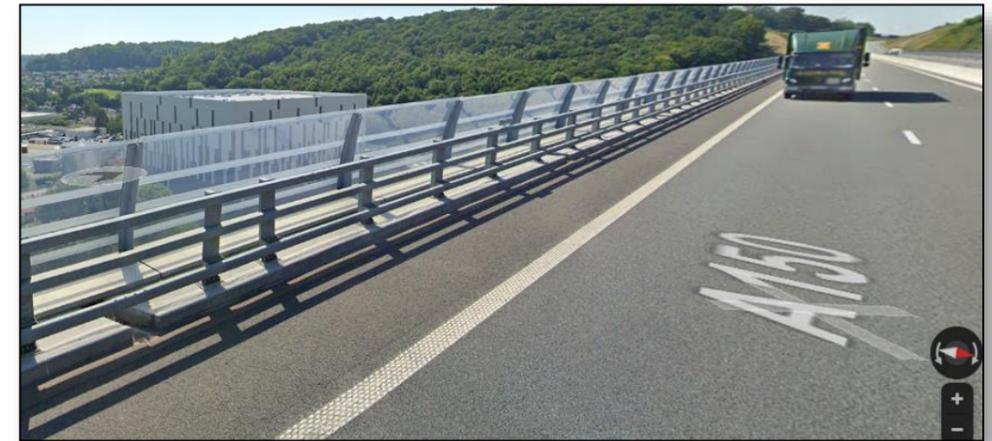
Photo 4 – écran acoustique translucide tablier viaduc de l'Austreberthe - commune de Barentin – PR13.90 (source photo – Google Earth Pro)

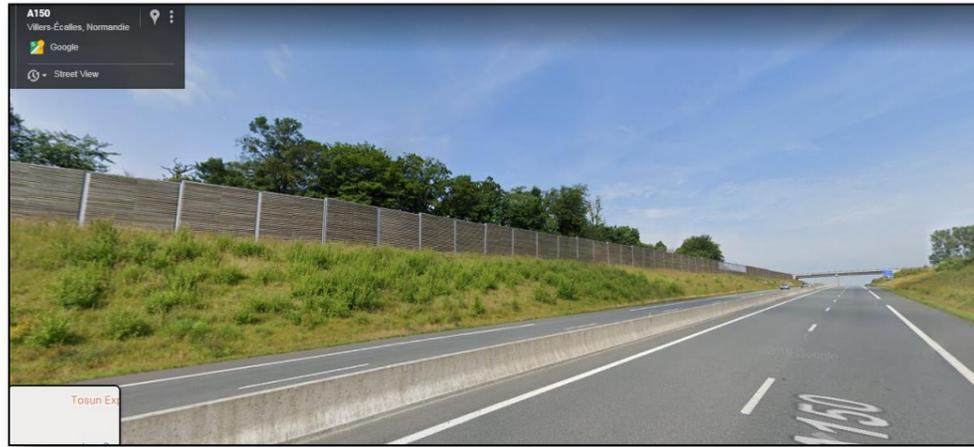
Photo 5 –écran acoustique au droit du lieu-dit Courvaudon (propriété Hillard) - commune de Villers Ecalles – PR14.80
(source photo – Google Earth Pro)

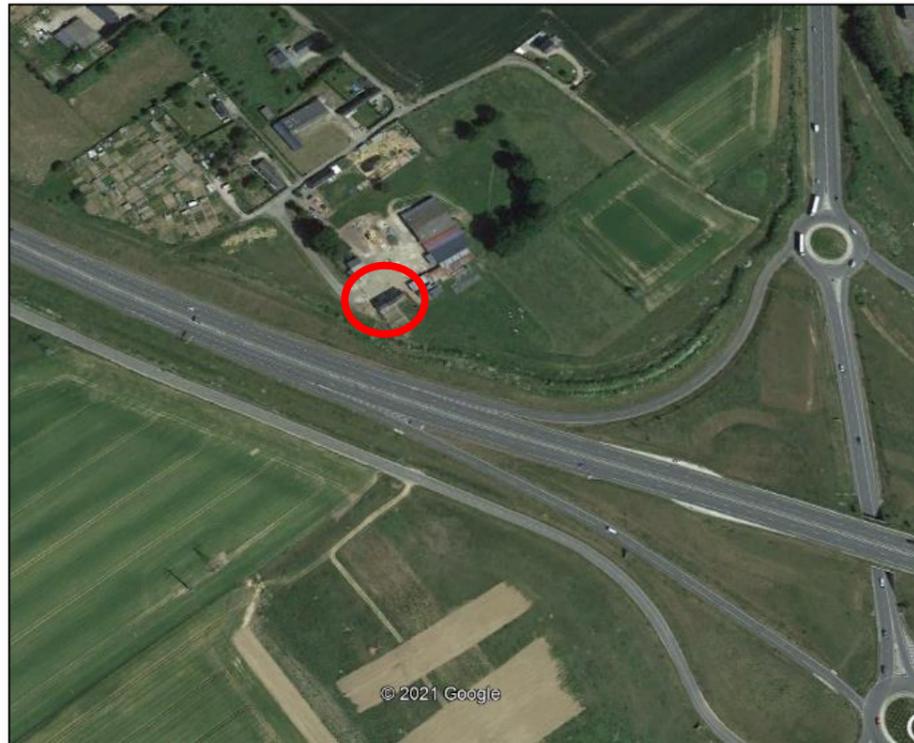
Photo 6 –Habitation ayant fait l'objet d'une traitement acoustique complémentaire du bâti - commune de Barentin – PR12.30 (source photo – Google Earth Pro)

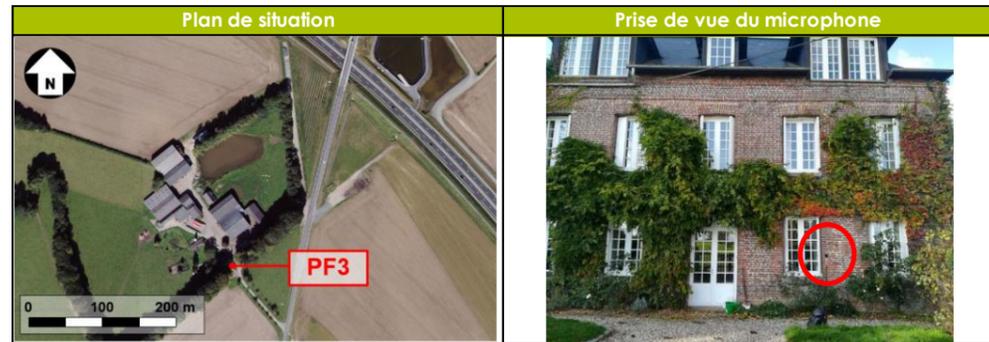
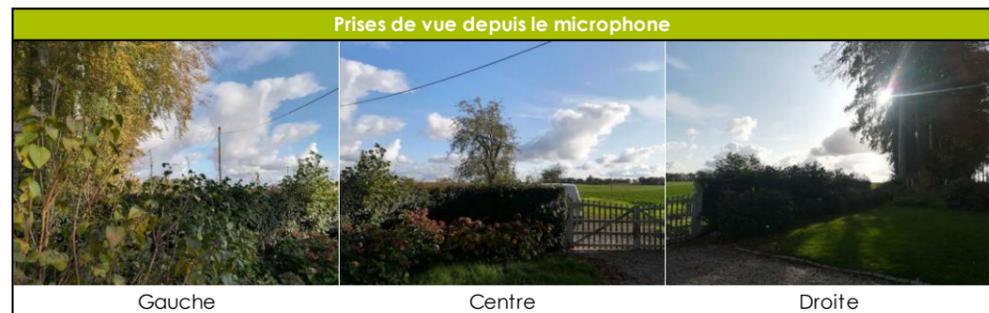
PF3 **Mesure de bruit routier - A150** **ACOUSTB**
ACOUSTIQUE - ONDES - VIBRATIONS

Localisation de la mesure	Date et durée de la mesure
M. GILLES Ferme Dialonde 76970 Motteville	Mesure réalisée le 05/11/2019 à 15:00 Durée : 24 h Rez-de-chaussée / Façade Sud-Est

Périodes réglementaires	Niveaux sonores LAeq mesurés	Trafic routier relevé - A150
Période diurne (6 h - 22 h)	48.9 dB(A)	704 véh/h 7 % PL
Période nocturne (22 h - 6 h)	42.6 dB(A)	68 véh/h 6 % PL

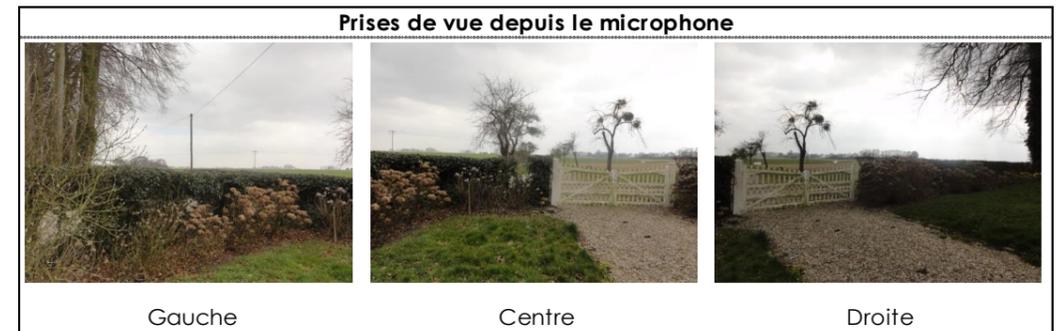
PF3 **Mesures de bruit routier** **ACOUSTB**
ACOUSTIQUE - ONDES - VIBRATIONS

M. GILLES	Le 16/03/2016 à 13:50
Ferme Dialonde	Durée: 24 h
76970 Motteville	Rez-de-chaussée / Façade Sud-Est

Résultats sur les périodes réglementaires					
LAeq (6h-22h):	53,7	dB(A)	LAeq (22h-6h):	42,7	dB(A)
A150	453	véh/h	A150	35	véh/h
	9	% PL		9	% PL

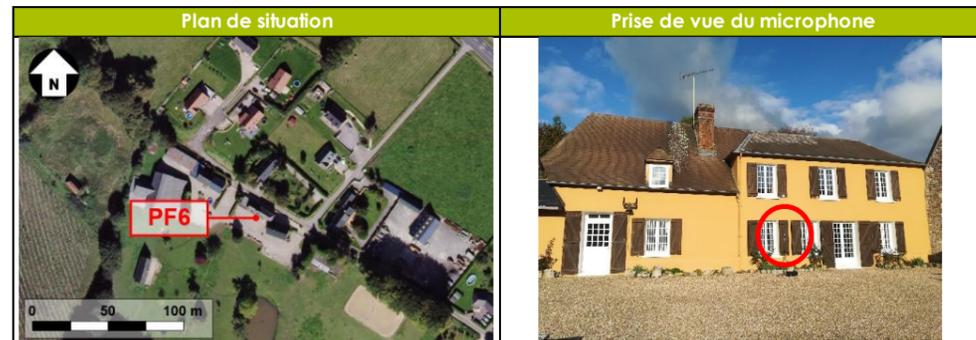
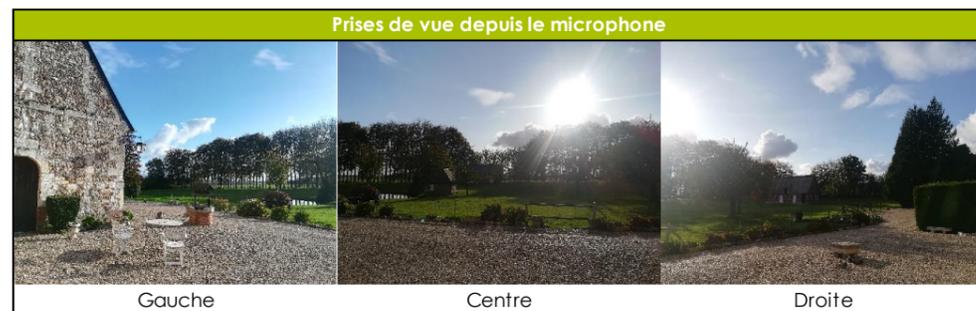
PF6 Mesure de bruit routier - A150 ACOUSTB

Localisation de la mesure	Date et durée de la mesure
Mme DUPONT Lieu-dit Saint-Antoine 76570 Mesnil-Panneville	Mesure réalisée le 05/11/2019 à 15:00 Durée : 24 h Rez-de-chaussée / Façade Sud

Périodes réglementaires	Niveaux sonores LAeq mesurés	Trafic routier relevé - A150
Période diurne (6 h - 22 h)	43.5 dB(A)	704 véh/h 7 % PL
Période nocturne (22 h - 6 h)	36.8 dB(A)	68 véh/h 6 % PL

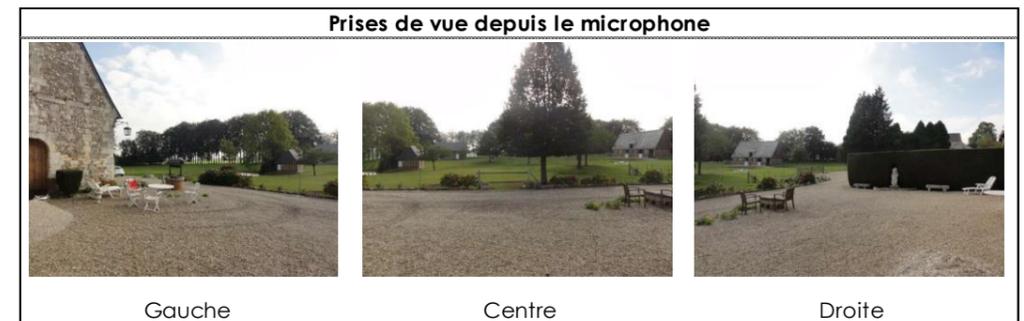
PF5 Mesures de bruit routier ACOUSTB

Mme DUPONT	Le 12/10/2016 à 16:00
Lieu-dit Saint-Antoine	Durée: 24 h
76570 Mesnil-Panneville	Rez-de-chaussée / Façade Sud

Résultats sur les périodes réglementaires				
LAeq (6h-22h):	48.1	dB(A)	LAeq (22h-6h):	35.5
A150	583	véh/h	A150	57
	8	% PL		11
				% PL

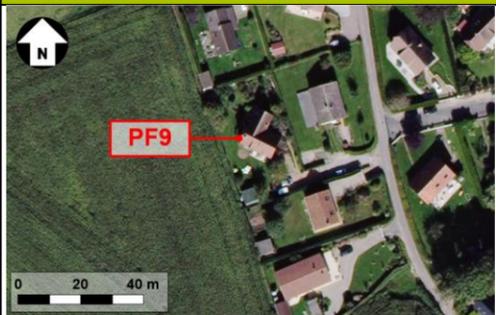
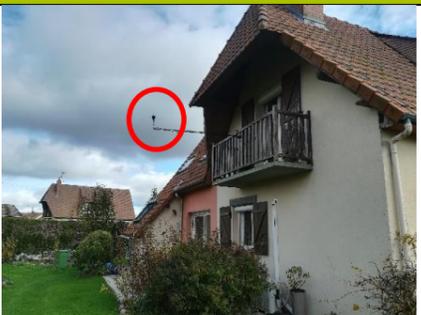
PF9 Mesure de bruit routier - A150		ACOUSTB <small>ACOUSTIQUE - ONDES - VIBRATIONS</small>			
Localisation de la mesure	Date et durée de la mesure				
M. et Mme ROSSIGNOL 259, route de la Chapelle 76360 Bouville	Mesure réalisée le 06/11/2019 à 12:00 Durée : 24 h 1er étage / Façade Nord-Ouest				
Plan de situation	Prise de vue du microphone

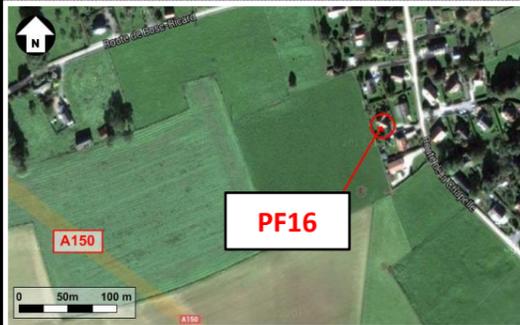
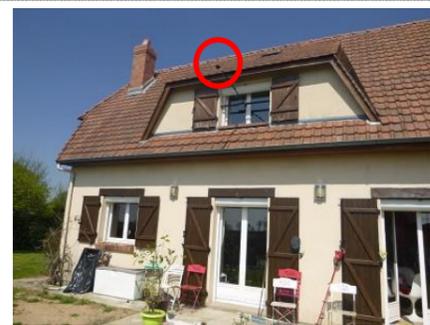
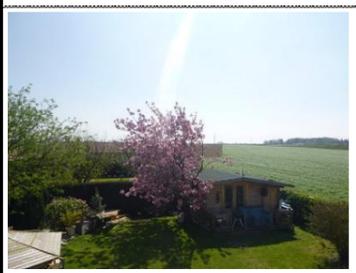
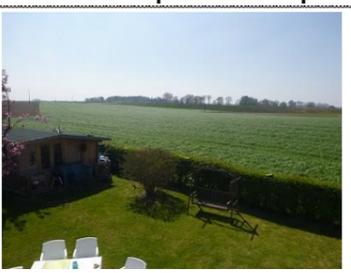
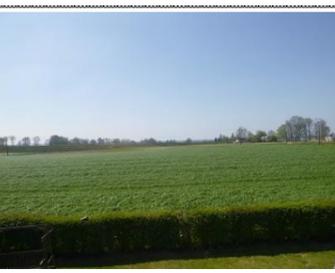
PF16 Mesures de bruit routier - Autoroute A150		ACOUSTB <small>Acoustique & Vibrations</small>			
M. ROSSIGNOL		Le 21/04/2015 à 14:00			
259 route de la Chapelle		Durée: 24 h			
76360 Bouville		1er étage / Façade Sud-Ouest			
Plan de situation	Prise de vue du microphone

Prises de vue depuis le microphone

Gauche	Centre	Droite			
Résultats sur les périodes réglementaires					
LAeq (6h-22h):	51,6	dB(A)	LAeq (22h-6h):	34,5	dB(A)
A150	413	véh/h	A150	36	véh/h
	8	% PL		17	% PL
Evolution temporelle			Sources sonores

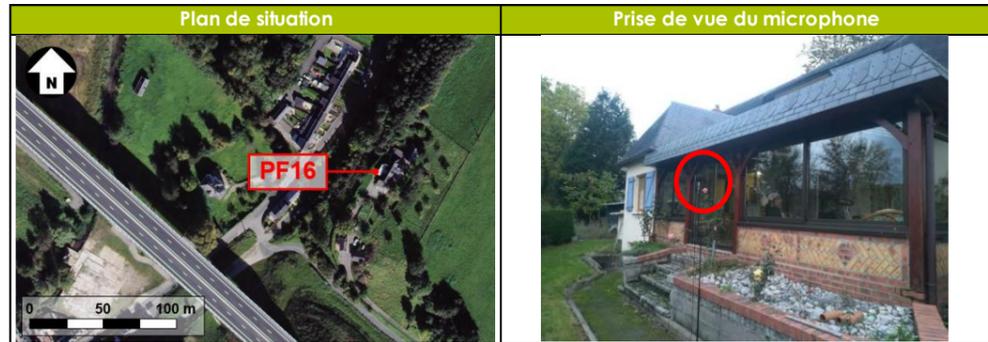
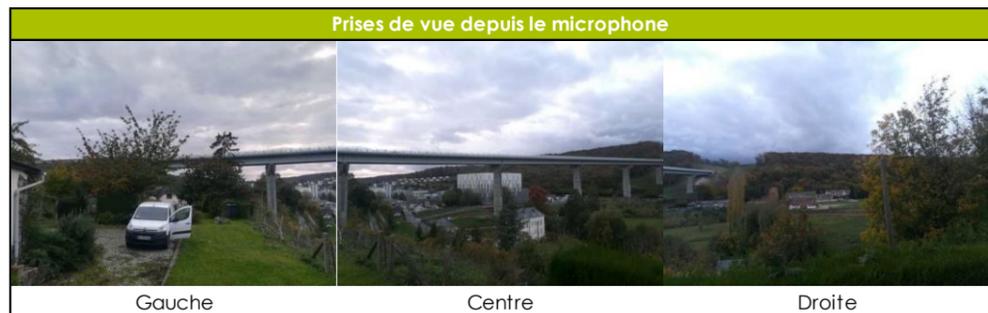
Localisation de la mesure	Date et durée de la mesure
M. et Mme ISAAC 6, ancienne route de Villiers-Ecalles 76360 Barentin	Mesure réalisée le 04/11/2019 à 18:00 Durée : 24 h Rez-de-chaussée / Façade Nord-Ouest

Périodes réglementaires	Niveaux sonores LAeq mesurés	Trafic routier relevé - A150
Période diurne (6 h - 22 h)	52.8 dB(A)	703 véh/h 8 % PL
Période nocturne (22 h - 6 h)	45.7 dB(A)	60 véh/h 8 % PL

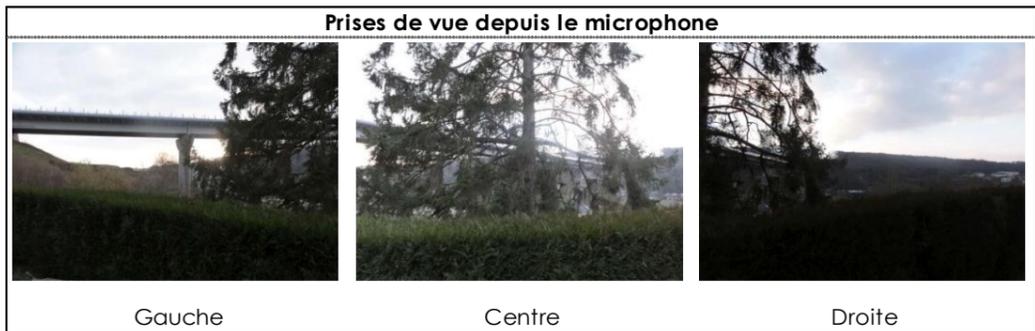
Mme DELANEY	Le 14/03/2016 à 18:20
6 ancienne route de Villers	Durée: 24 h
76360 Barentin	Rez-de-chaussée / Façade Ouest

Résultats sur les périodes réglementaires					
LAeq (6h-22h):	50,0	dB(A)	LAeq (22h-6h):	42,0	dB(A)
A150	458	véh/h	A150	30	véh/h
	9	% PL		10	% PL

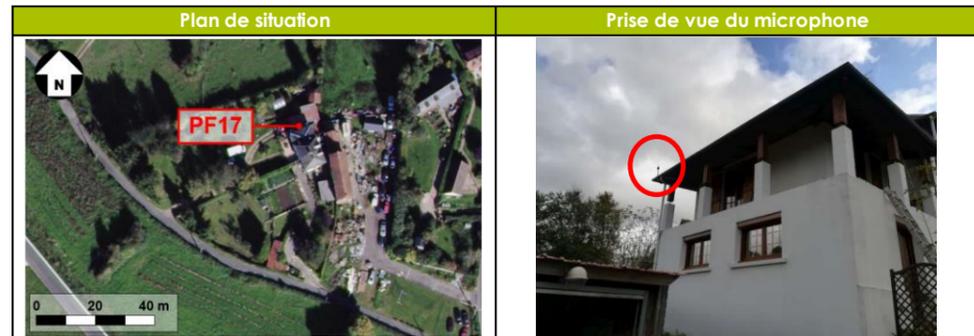
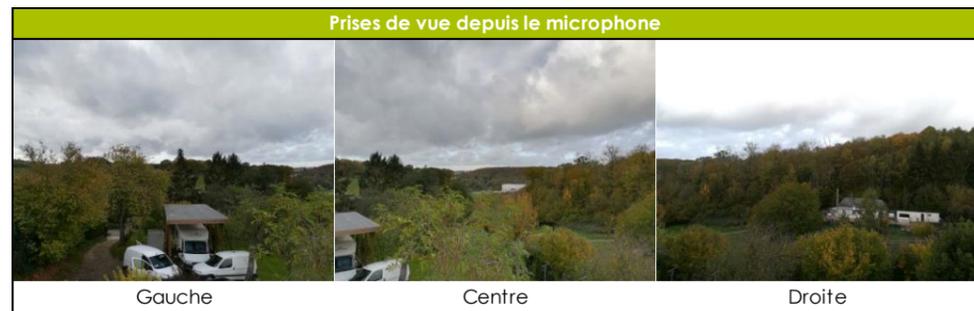
PF17 **Mesure de bruit routier - A150** **ACOUSTB**
ACOUSTIQUE - ONDES - VIBRATIONS

Localisation de la mesure	Date et durée de la mesure
M. et Mme GEST 1301, rue Ambroise Paré 76360 Barentin	Mesure réalisée le 04/11/2019 à 13:00 Durée : 24 h 1er étage / Façade Nord-Ouest

Périodes réglementaires	Niveaux sonores LAeq mesurés	Trafic routier relevé - A150
Période diurne (6 h - 22 h)	52,2 dB(A)	685 véh/h 8 % PL
Période nocturne (22 h - 6 h)	42,2 dB(A)	60 véh/h 8 % PL

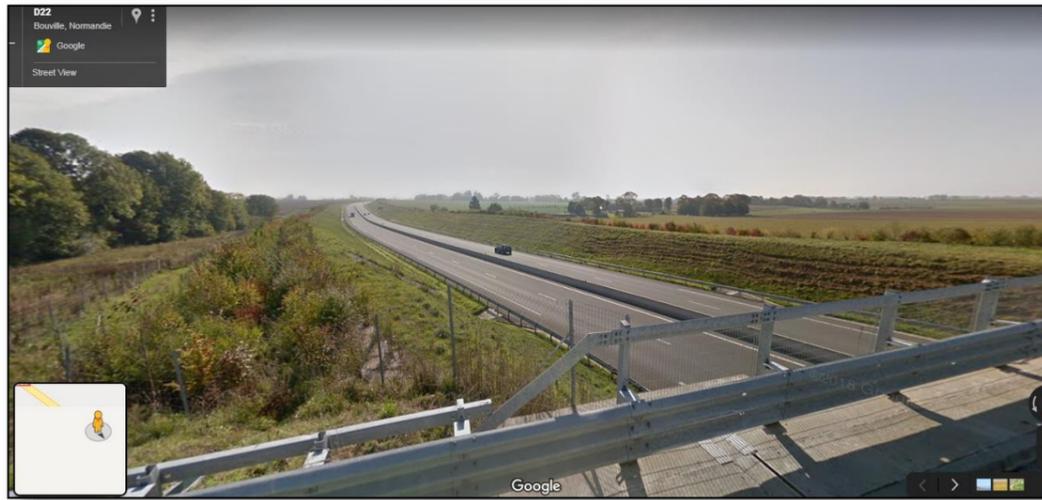
Photo 1 – Merlons acoustiques de part et d'autre de l'A150 au lieu-dit la Charrue – commune de Bouville – PR18.14 (source photo – Google Earth Pro)

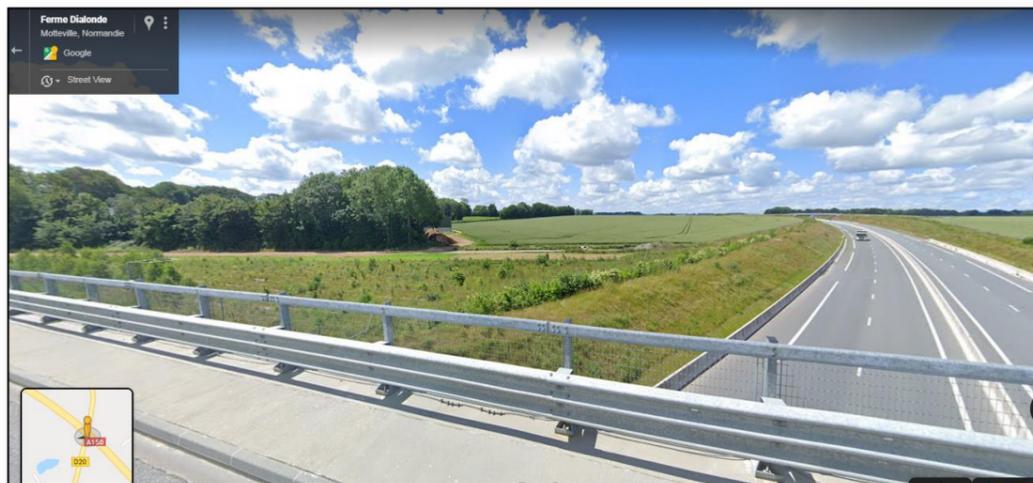
Photo 2 – merlon acoustique au droit de la ferme Dialonde – commune de Motteville – PR25.54 (source photo – Google Earth Pro)

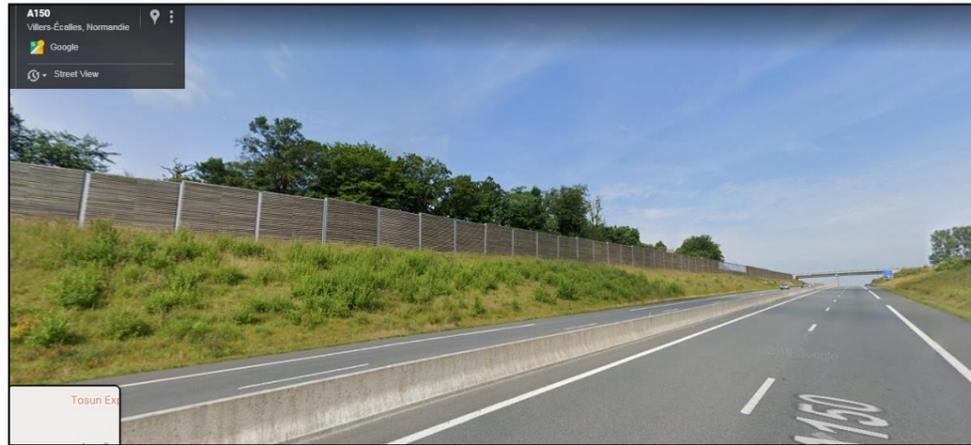
Photo 5 –écran acoustique au droit du lieu-dit Courvaudon (propriété Hillard) - commune de Villers Ecalles – PR14.80
(source photo – Google Earth Pro)

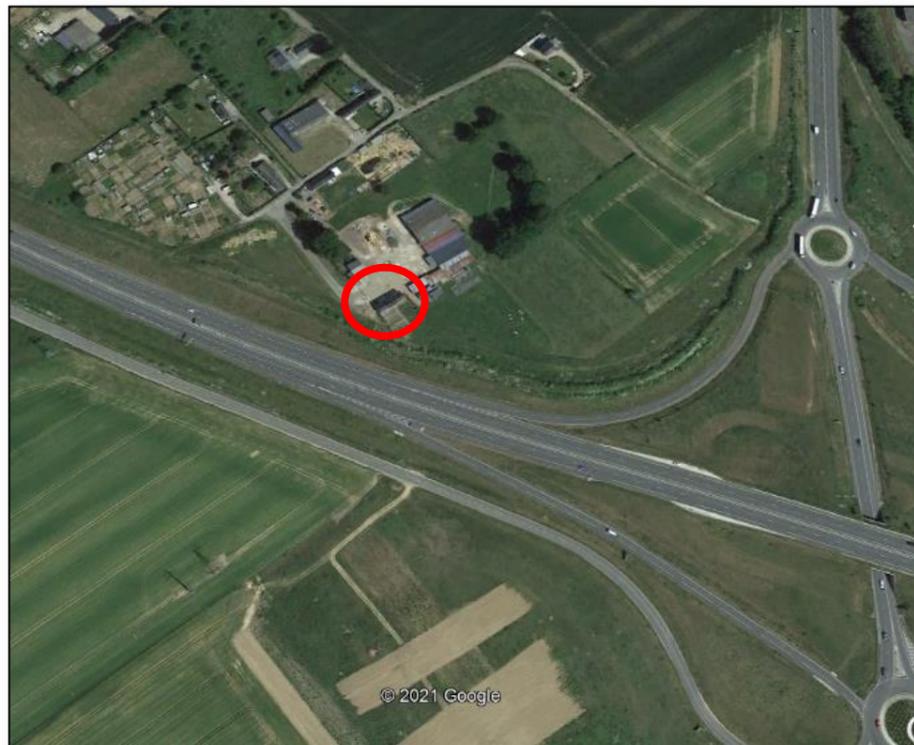
Ce traitement complémentaire de bâti a été réalisé sur une habitation au droit du diffuseur de Barentin. Ces travaux ont été réalisés sous couvert d'une convention entre ALBEA et les propriétaires du bâtiment.

Photo 6 –Habitation ayant fait l'objet d'une traitement acoustique complémentaire du bâti - commune de Barentin – PR12.30 (source photo – Google Earth Pro)

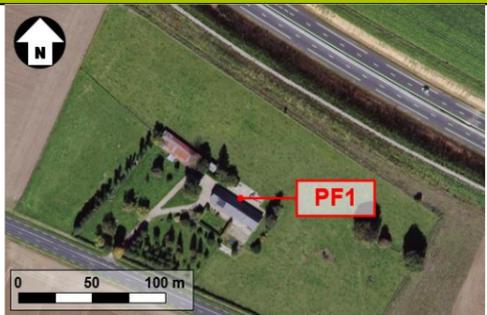
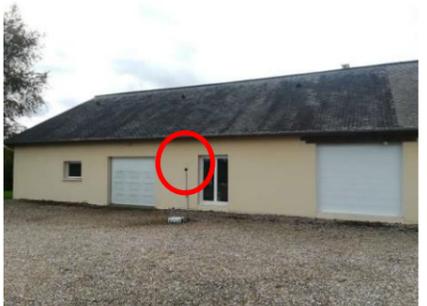
Localisation de la mesure	Date et durée de la mesure
M. et Mme LECOURTOIS Le Moulin 76190 Ecalles-Alix	Mesure réalisée le 07/11/2019 à 17:00 Durée : 24 h Rez-de-chaussée / Façade Nord-Est

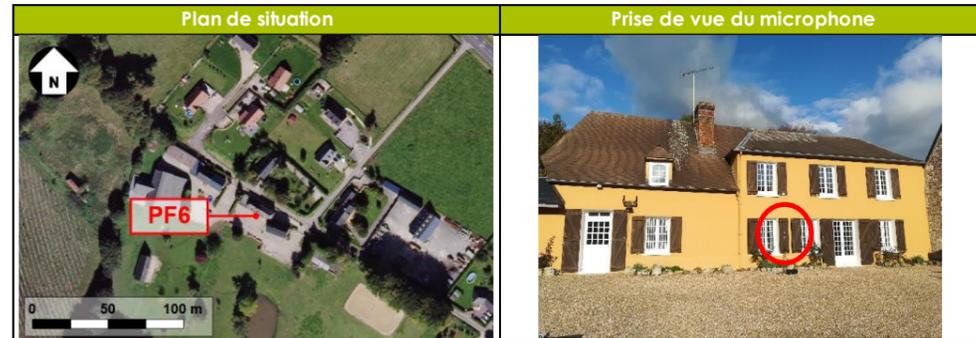
PF6 Mesure de bruit routier - A150 ACOUSTB

Localisation de la mesure	Date et durée de la mesure
Mme DUPONT Lieu-dit Saint-Antoine 76570 Mesnil-Panneville	Mesure réalisée le 05/11/2019 à 15:00 Durée : 24 h Rez-de-chaussée / Façade Sud

Périodes réglementaires	Niveaux sonores LAeq mesurés	Trafic routier relevé - A150
Période diurne (6 h - 22 h)	43.5 dB(A)	704 véh/h 7 % PL
Période nocturne (22 h - 6 h)	36.8 dB(A)	68 véh/h 6 % PL

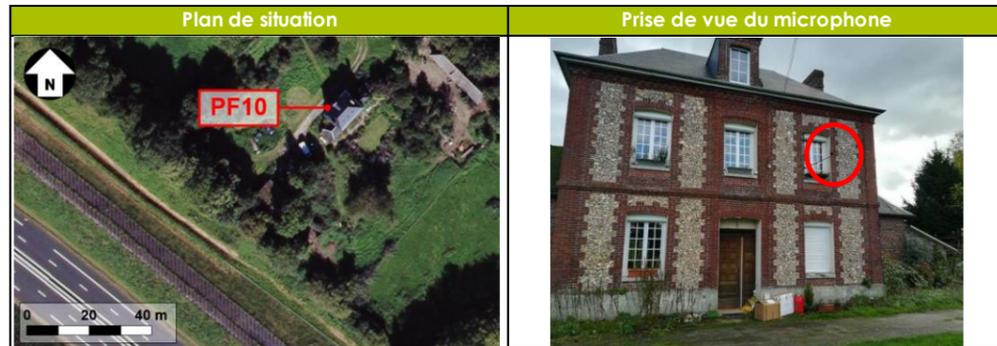
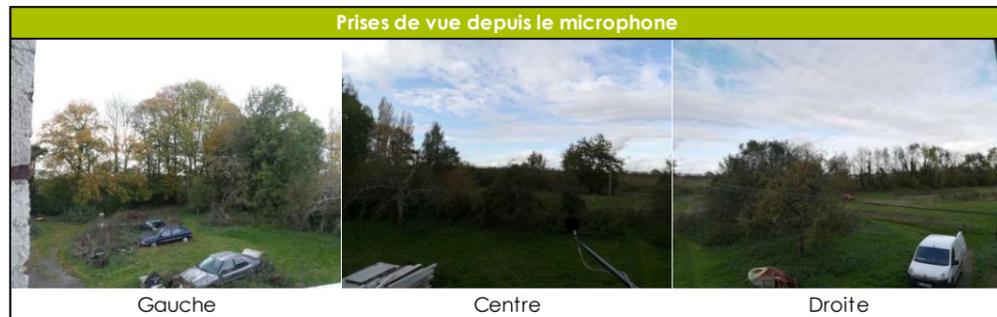
PF10 Mesure de bruit routier - A150 ACOUSTB

Localisation de la mesure	Date et durée de la mesure
M. et Mme DENIS 1017, Grand Rue 76360 Bouville	Mesure réalisée le 06/11/2019 à 15:00 Durée : 24 h 1er étage / Façade Nord-Ouest

Périodes réglementaires	Niveaux sonores LAeq mesurés	Trafic routier relevé - A150
Période diurne (6 h - 22 h)	52.2 dB(A)	715 véh/h 7 % PL
Période nocturne (22 h - 6 h)	41.6 dB(A)	74 véh/h 8 % PL

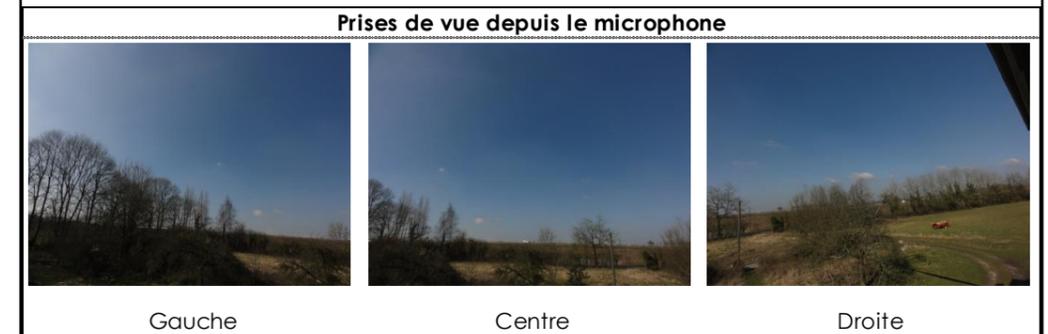
PF8 Mesures de bruit routier ACOUSTB

M. et Mme DENIS	Le 14/03/2016 à 14:25
1017 la Grand Rue	Durée: 24 h
76360 Bouville	1er étage / Façade Nord-Ouest

Résultats sur les périodes réglementaires				
LAeq (6h-22h):	50,4	dB(A)	LAeq (22h-6h):	39,5
A150	451	véh/h	A150	30
	9	% PL		10
		% PL		% PL

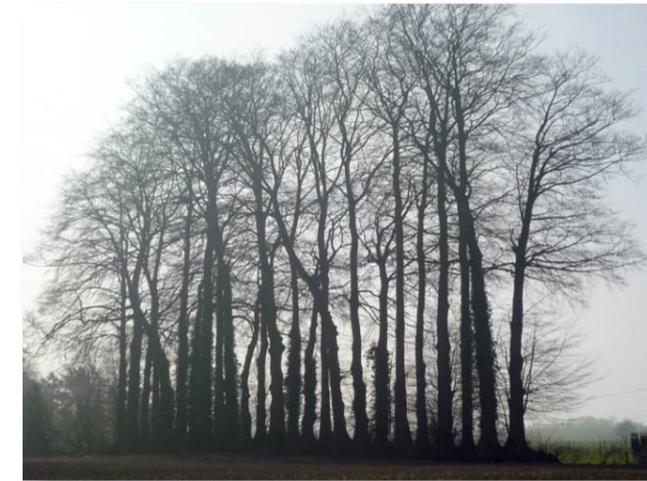
Photo 3 – Fossé cauchois traditionnel

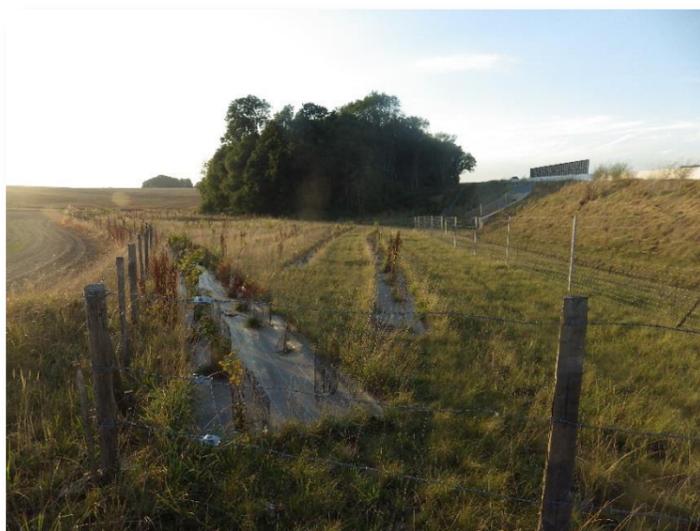
Des mesures appropriées ont été nécessaires dans le cas de remblai en fond de talweg. Ce cas de figure constituait un point singulier à traiter du fait de l'obligation de continuité hydraulique.

Photo 8 – Franchissement en remblai du talweg du bois de Sap et plantations d'accompagnement – PR21.74 – Mesnil Panneville (Photo RBC Projet)

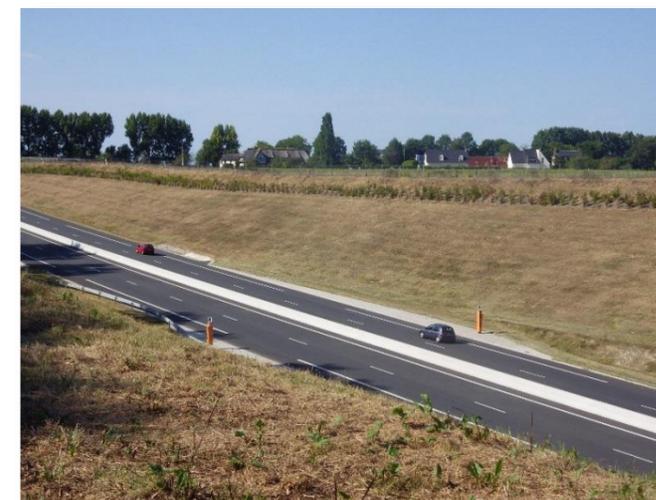
Les passages en **déblai**, majoritaires sur la nouvelle section, constituent des brèches qu'il convenait également de traiter de façon spécifique en fonction de la profondeur par rapport au terrain naturel. En effet, les forts déblais (supérieur à 5 m sous le terrain naturel) permettent une « occultation » complète de l'autoroute et de la circulation réduisant considérablement la perception directe par les riverains.

Photo 9 – Déblai profond au droit du hameau de Courvaudon – PR14.39 – Villers Ecalles (Photo RBC Projet)

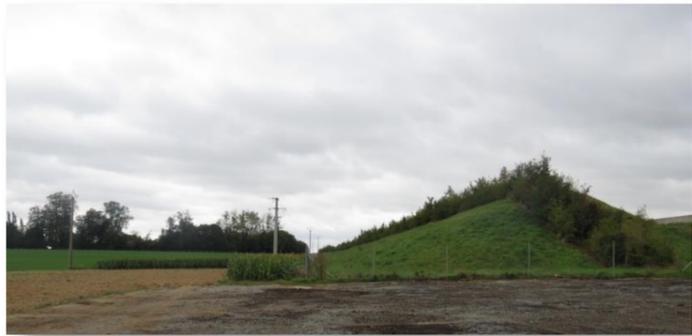
N°	PK (Travaux)	PR (Exploitation)	Localisation (Site/commune)	Engagement	Détail de la mise en œuvre
145	4,6 à 4,9	23.78 à 24.08	Petit Cidetot / Mesnil-Panneville	Création d'un masque visuel au droit des habitations par des plantations denses sur merlon	<p>Un merlon acoustique a été réalisé en face du Petit Cidetot. Ce merlon est planté d'une haie mixte semi-arborée de 5 m de large.</p>

<p>Photo 13 – PR24.36 - Extrémité Nord du merlon acoustique au droit du hameau du Petit Cidetot – Mesnil Panneville – Photo RBC Projet septembre 2020</p>
146		18.56 à 19.28	Hameau de la Chapelle / Bouville	Aménagement paysager du rétablissement de la RD63 (entre le centre-ville et le hameau de la chapelle de Bouville)	<p>Un alignement d'arbres a été mis en œuvre le long du cheminement piéton créé au niveau de l'accotement de la RD63 dans le cadre des travaux de l'autoroute et permettant de relier le hameau de la Chapelle au centre bourg de Bouville.</p> <p>La continuité de l'aménagement depuis les emprises travaux d'ALBEA jusqu'au giratoire de Bouville a été réalisée sur des terrains mis à disposition par la commune qui a pris en charge le processus de maîtrise foncière sur cette section d'aménagement.</p>

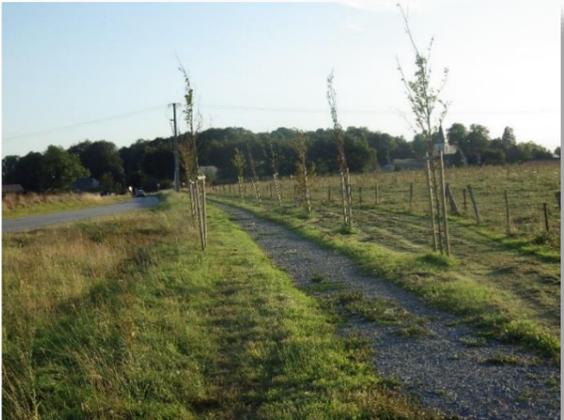
<p>Photo 14 – Cheminement piéton aménagé par ALBEA le long de la RD63 sur des terrains mis à disposition par la mairie de Bouville (Photo RBC Projet – Août 2016)</p>

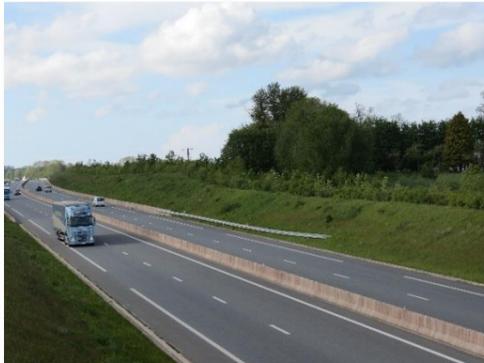
149	4,6 à 4,9	23.78 à 24.08	Petit Cidetot / Mesnil-Panneville	Le concessionnaire recherchera, par une action sur la géométrie du projet, à favoriser l'insertion de l'autoroute, tout en permettant la rectification de la RD304 demandée localement et en utilisant les délaissés pour la réalisation d'aménagements paysagers soignés.	<p>La RD304 a été rectifiée conformément aux souhaits des communes. Le nouveau tracé permet de limiter les délaissés d'emprise et permet de supprimer la traversée du hameau du Petit Cidetot par la circulation de transit préexistante.</p> <p>Des haies bocagères ont été plantées de part et d'autre de l'A150 notamment au droit des habitations.</p> <p>Dans le détail :</p> <ul style="list-style-type: none"> • Côté Est : haie sur merlon du PR23.68 au PR24.36 soit 680 ml • Côté Ouest : haie sur merlon du PR 23.68 au PR24.12 soit 440 ml. <div style="text-align: center;">

<p>Photo 15 – Haie sur merlon acoustique côté Est au droit du hameau Petit Cidetot – PR22.70 – Photo RBC Projet Mai 2021</p>

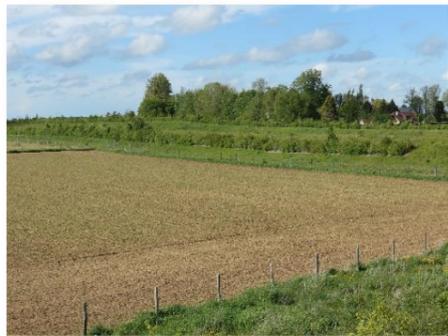
<p>Photo 16 – Haie sur merlon acoustique côté Ouest planté en crête au droit du hameau de Cidetot - PR22.70 – Photo RBC Projet Mai 2021</p> </div>

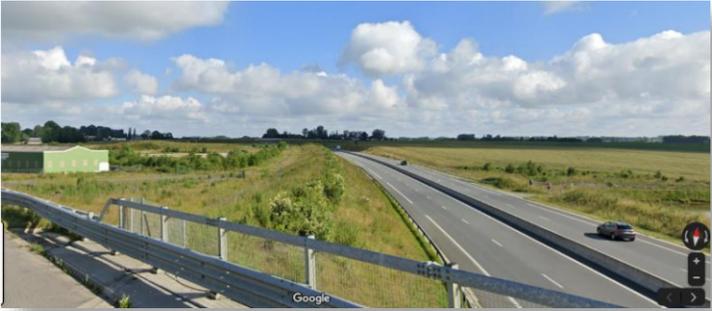
N°	PK (Travaux)	PR (Exploitation)	Localisation (Site/commune)	Engagement	Détail de la mise en œuvre
150	5,4 à 5,7	22.78 à 23.28	Le Bosc-Hérissou / Mesnil-Panneville	Création d'un masque visuel au droit des habitations par des plantations arbustives à feuillage persistant sur merlon	<p>Un merlon a été réalisé côté Ouest de l'A150 pour protéger les habitations du Bosc Hérissou, entre les PR22.90 et 23.28. La crête côté riverains est plantée d'une double haie (Module 8-B – base arbustive semi-persistante))</p>

<p style="text-align: center;">Photo 17 – Merlon acoustique planté en crête au droit du hameau Bosc Hérissou – Mesnil Panneville – PR22.90 (extrait Google Maps – Street View Juin 2019)</p>
151	6,8	21.88	Mesnil-Panneville / Saint-Antoine	Incitation à une restauration des haies du hameau pour préserver le cadre de vie	Les réunions publiques de concertation menées auprès des communes ont été l'occasion d'évoquer l'opportunité des travaux de l'autoroute A150 pour participer à des actions en faveur du renforcement des haies sur le secteur de Saint Antoine notamment. Malgré cela, aucun propriétaire de ce secteur n'a manifesté d'intérêt pour cette proposition.

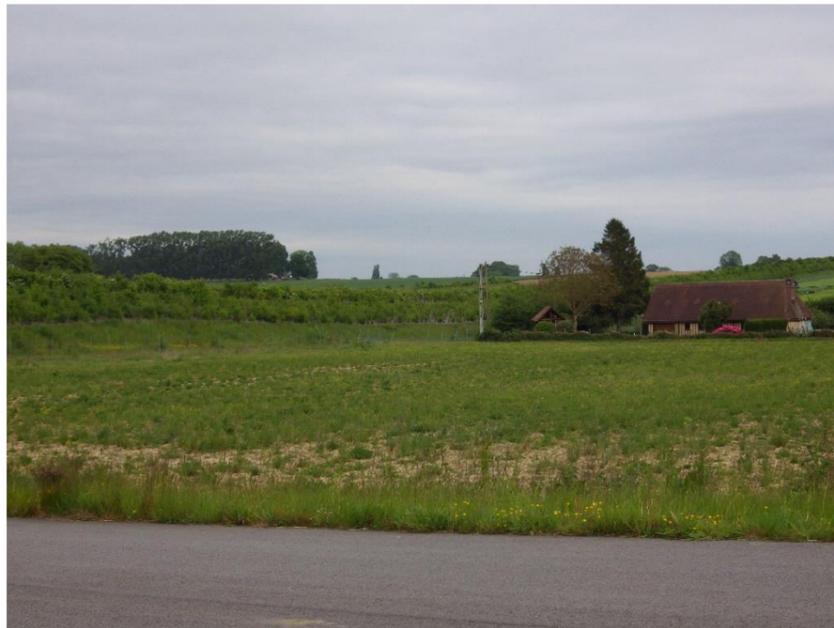
Il est bien évident que sous le terme de modelés, nous retrouvons également les merlons acoustiques qui, de fait, présentent à ce titre le double intérêt d'atténuer la nuisance sonore générée par la circulation autoroutière mais également de constituer un masque visuel pour les riverains permettant ainsi de faire « oublier » le passage de l'autoroute.

Photo 18 – Merlon acoustique et paysager au droit de la propriété Pigné – La Charrue - Bouville (Photo RBC Projet 2018))

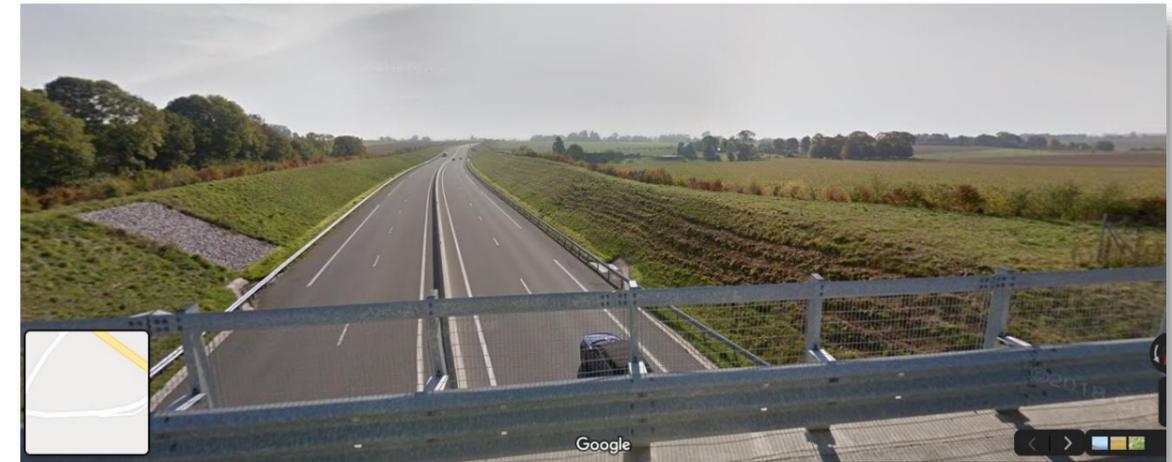
Photo 19 – Merlons acoustiques de part et d'autre de l'A150 – hameau la Charrue - Bouville (Google Earth)

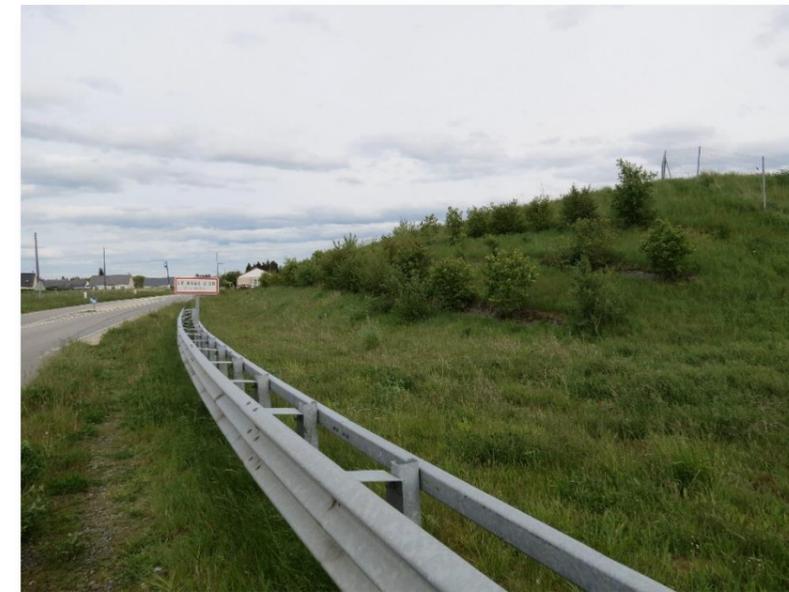
Le terme de « modelé » regroupe l'ensemble des aménagements permettant, grâce aux terrassements, de masquer physiquement et visuellement l'autoroute en créant « artificiellement » une situation de déblai où l'autoroute se retrouve sous le niveau du terrain naturel ainsi remanié.

Photo 20 – Modelé paysager au droit de la barrière de péage de Bouville – Le Bras d'Or - Bouville (Photo RBC Projet mai 2021)

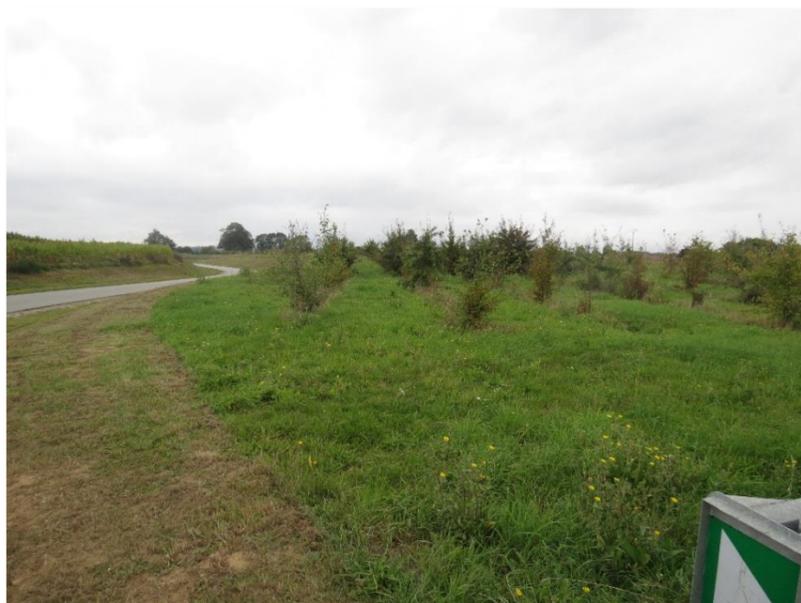
Photo 21 – plantations du délaissé au raccordement VC2/RD63/A150 à Bouville PR18.66 (Photo RBC Projet septembre 2020)

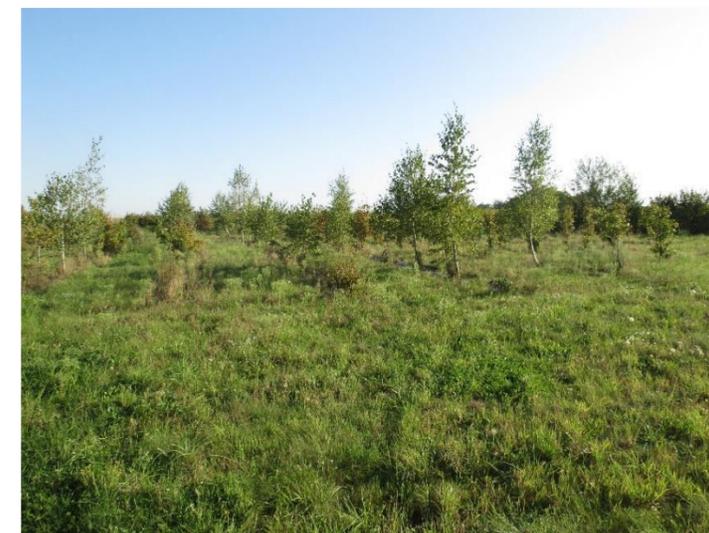
Photo 22 – reconstitution du Bois de Sap à proximité du PGF PR21.75 - photo RBC Projet septembre 2020

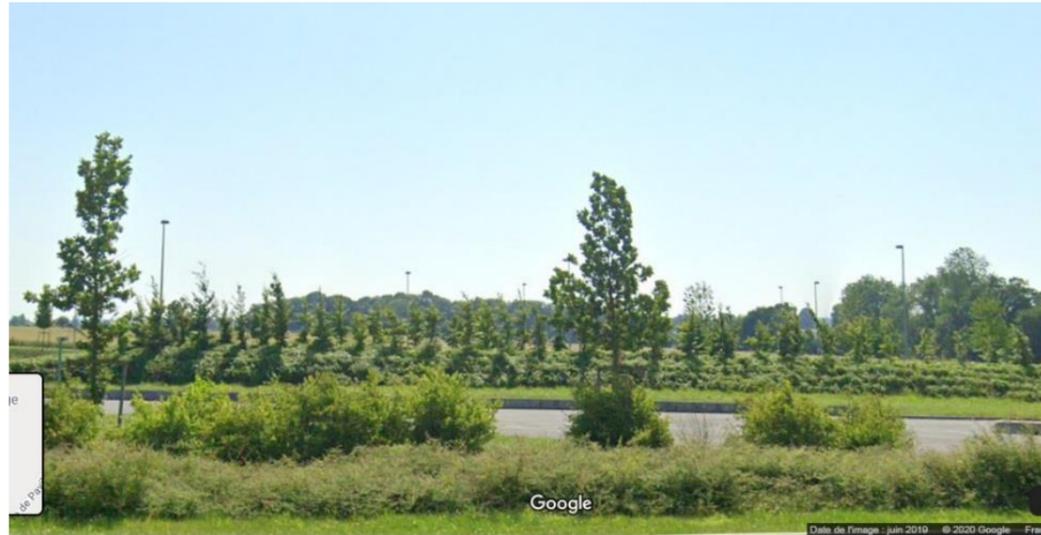
Photo 23 – Arbres d’alignement – Aire de repos de la vallée d’Ecalles – Bouville – PR16.14 (Google Maps - Street View 2019)

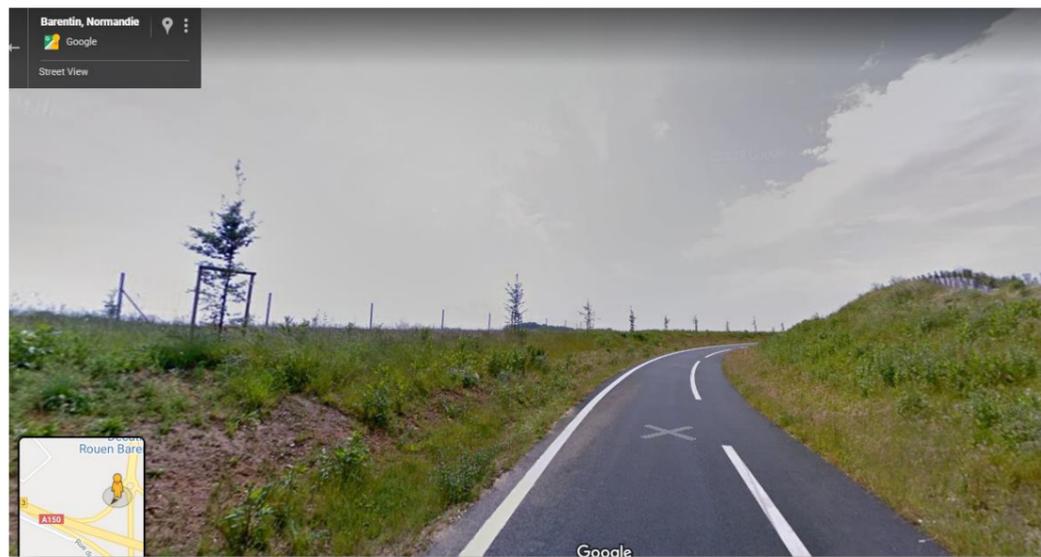
Photo 24 – Arbres d’alignement – Bretelle entrée Est diffuseur de Barentin (Google Maps – Juin 2015)

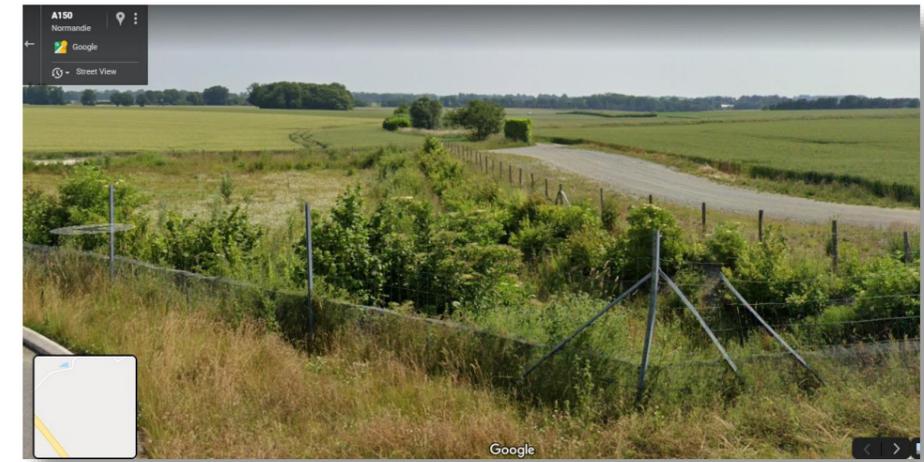
Photo 29 – Haie mixte semi arborée autour du bassin BM25.5 (Google Maps – Street View 2019)
