Autoroute A150 Barentin / Ecalles Alix

BILAN LOTI

VOLET ENVIRONNEMENTAL

2020

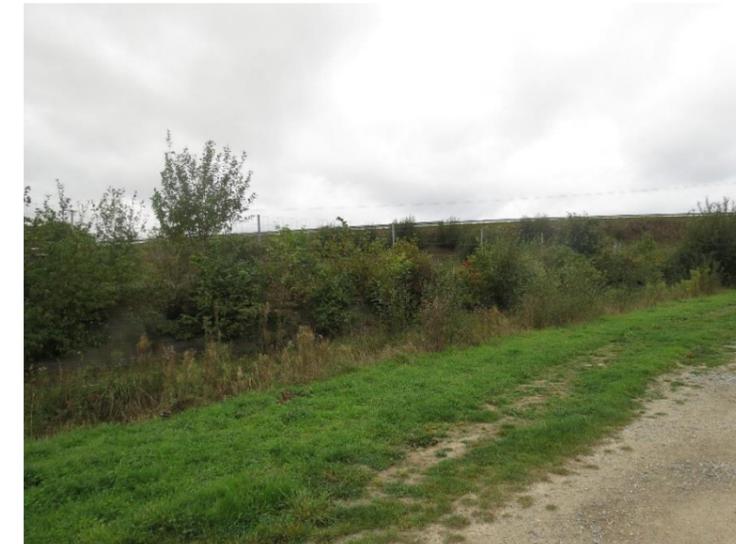
Photo 30 – Haie mixte semi arborée autour du bassin BM25.5 (Photo RBC Projet 2021)

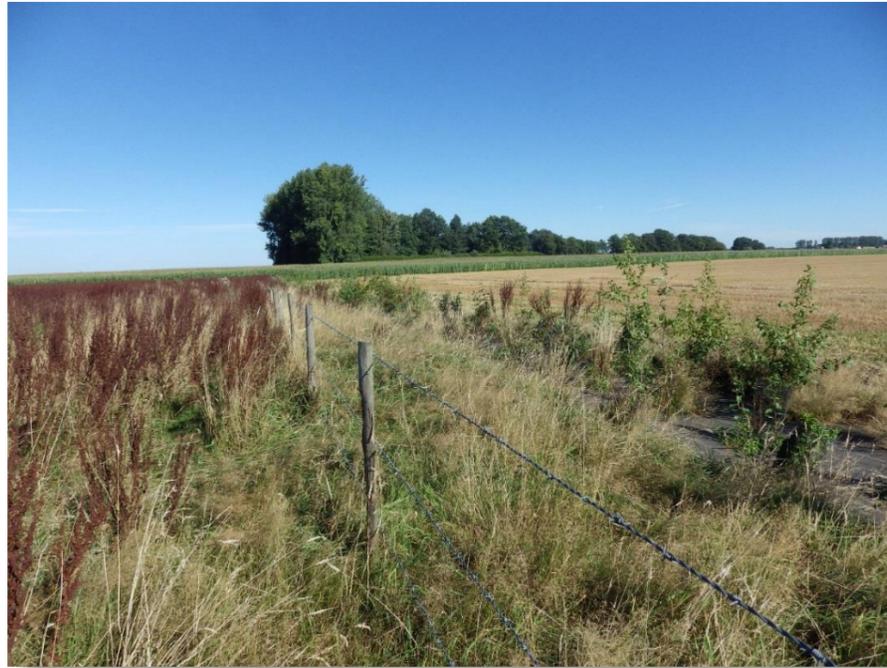
Photo 31 – haie semi arbustive, semi-arborée – ZH Bel Évnt – Flamanville (Photo RBC Projet 2015)

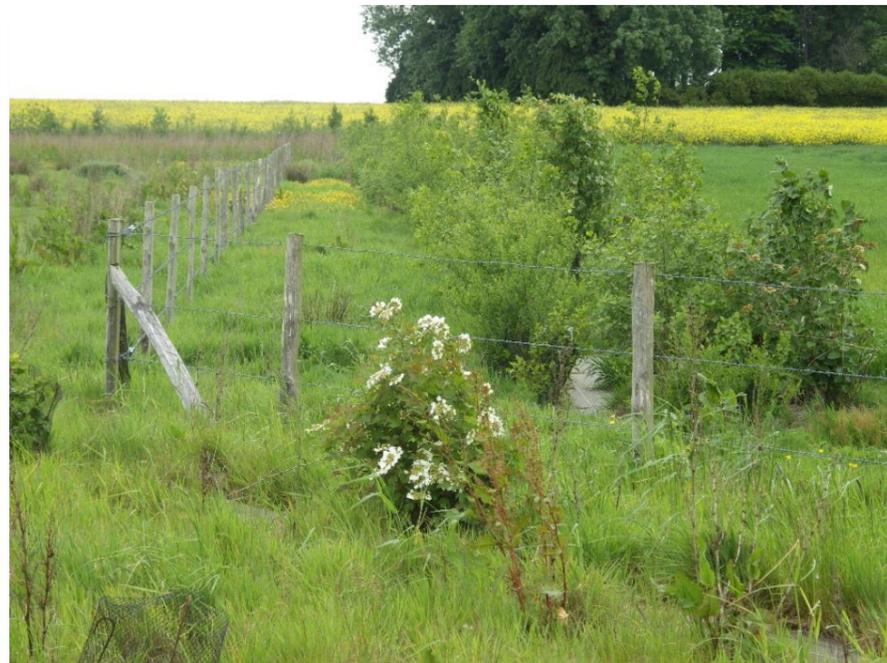
Photo 32 – haie semi arbustive, semi-arborée – ZH Bel Évnt – Flamanville (Photo RBC Projet 2018)

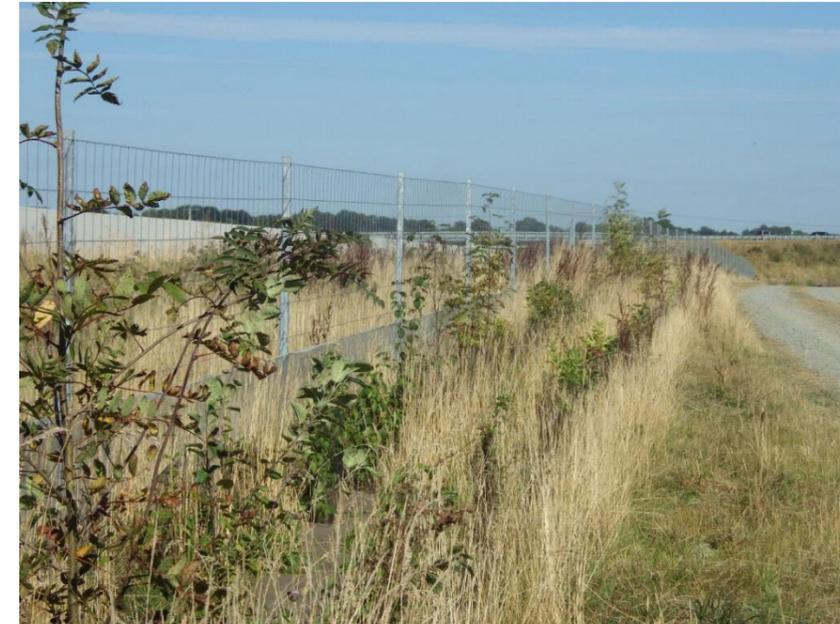
Photo 33 – Haie arbustive mixte – Motteville (Photo RBC Projet 2015)

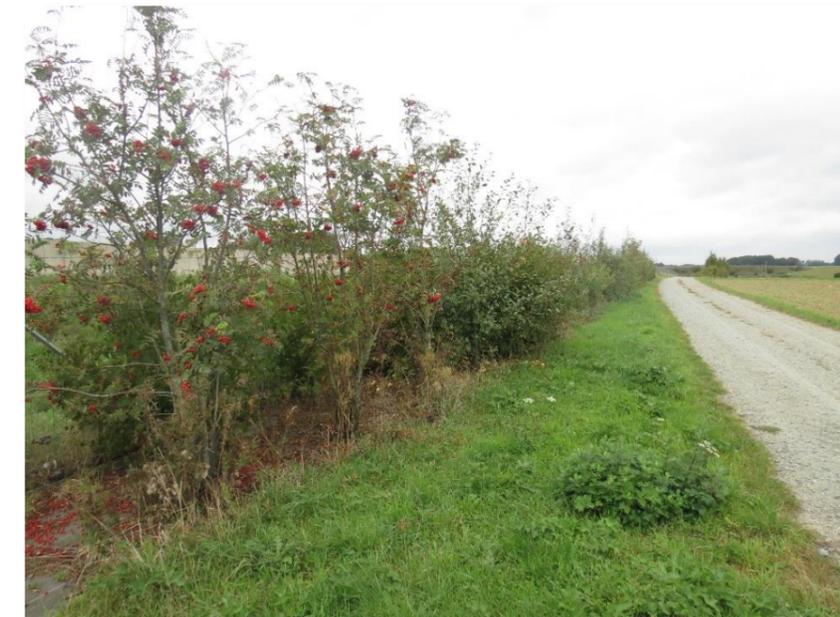
Photo 34 – Haie arbustive mixte – Motteville - long du chemin agricole à l'est de l'A150 PR24.70 (Photo RBC Projet 2020)

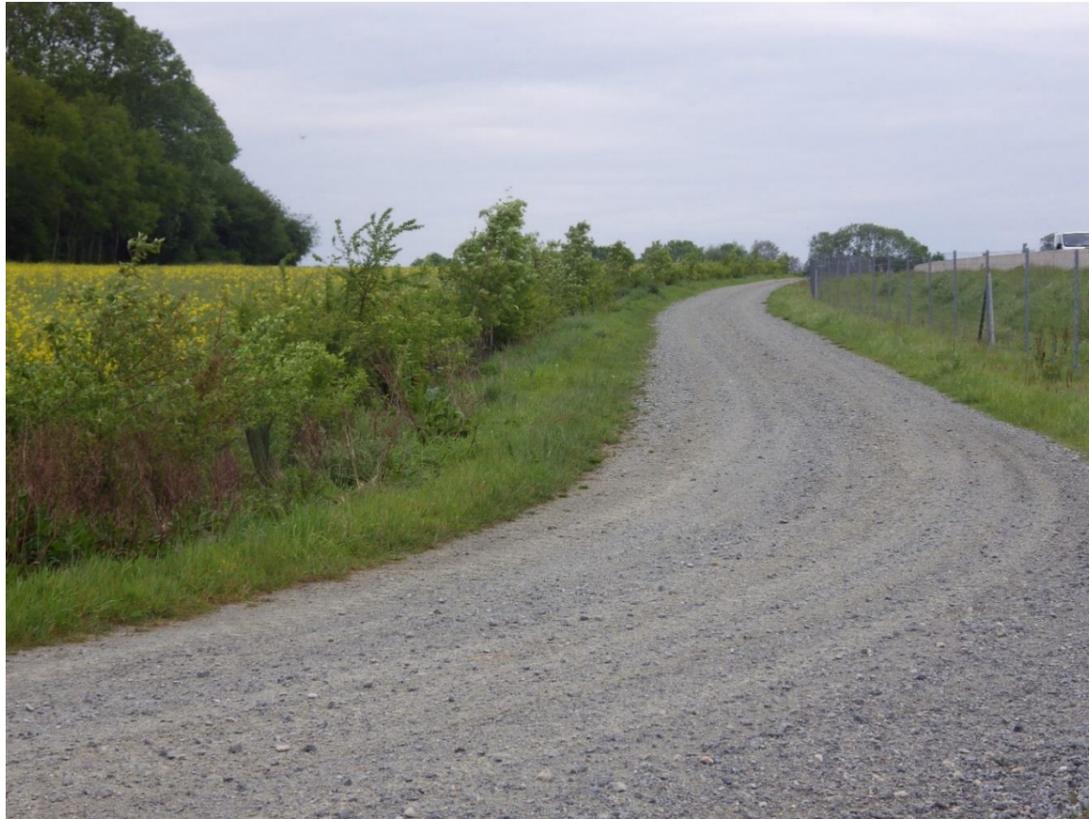
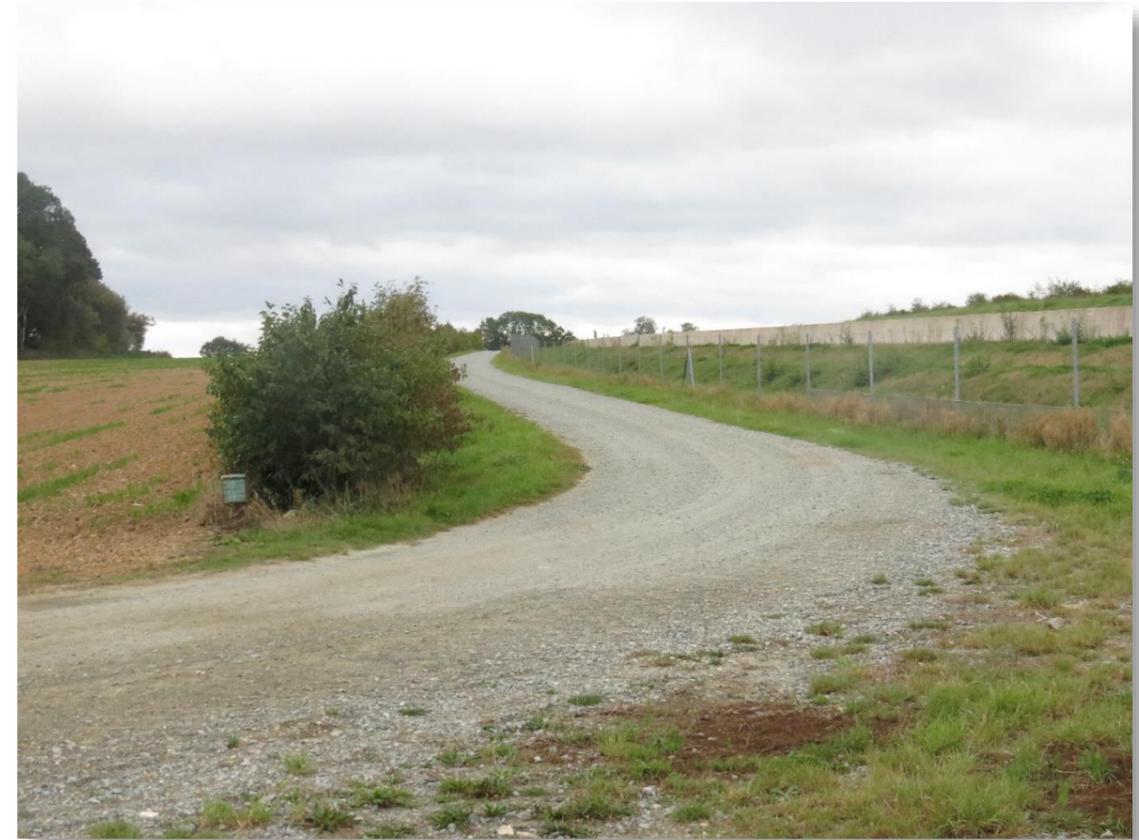
Photo 35 – Haie arbustive mixte – Motteville - long du chemin agricole à L'Est de l'A150 décalée à l'Est du chemin en réponse à la demande du riverain (compatibilité avec des aménagements cynégétiques)
(Photo RBC Projet à gauche 2018 / à droite 2020)

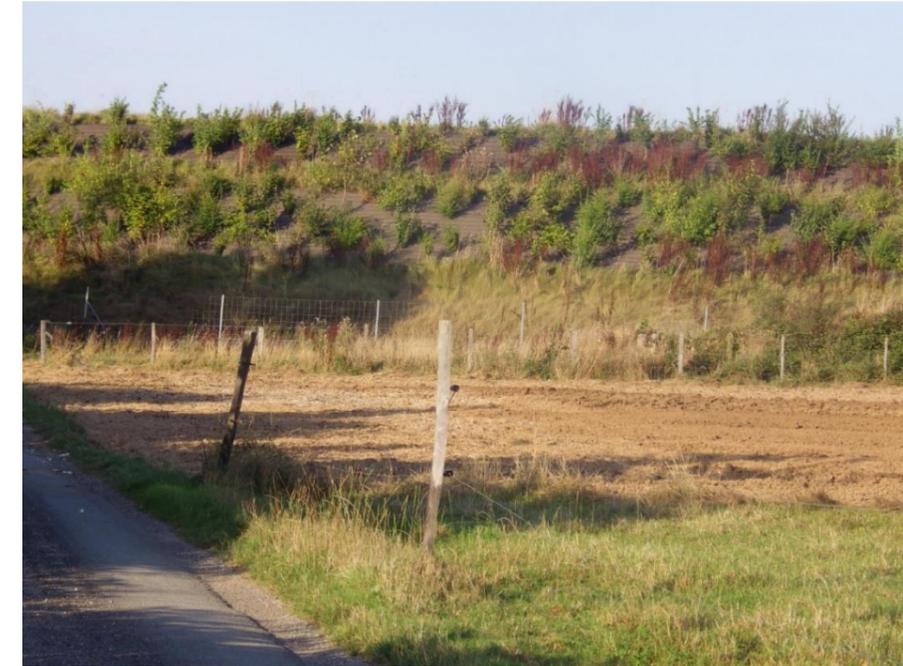
Photo 36 – Module 7 sur merlon La Charrue – Bouville (Photo RBC Projet 2015)

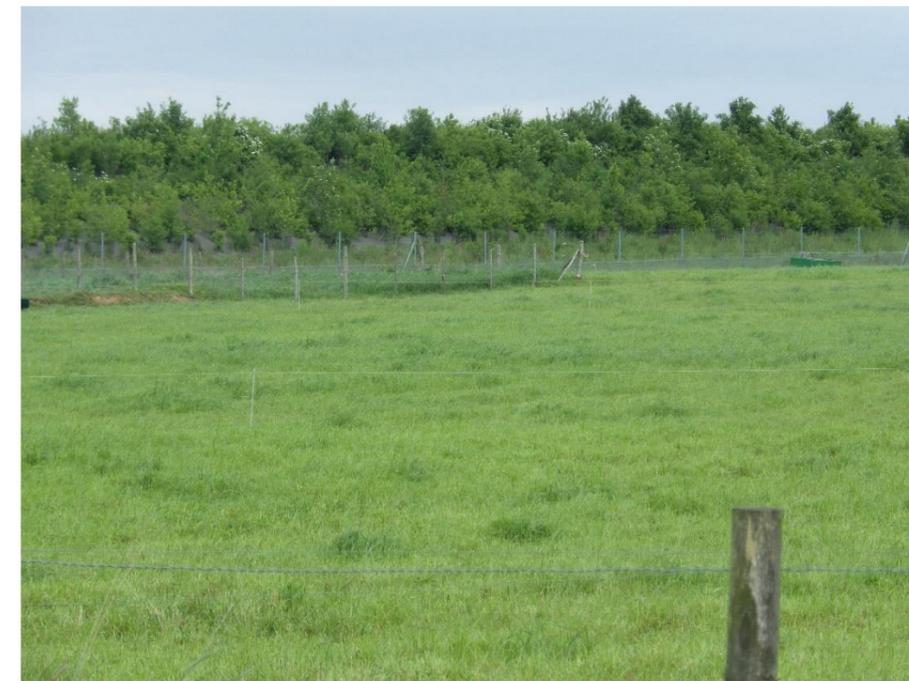
Photo 37 – Module 7 sur merlon La Charrue – Bouville (Photo RBC Projet 2018)

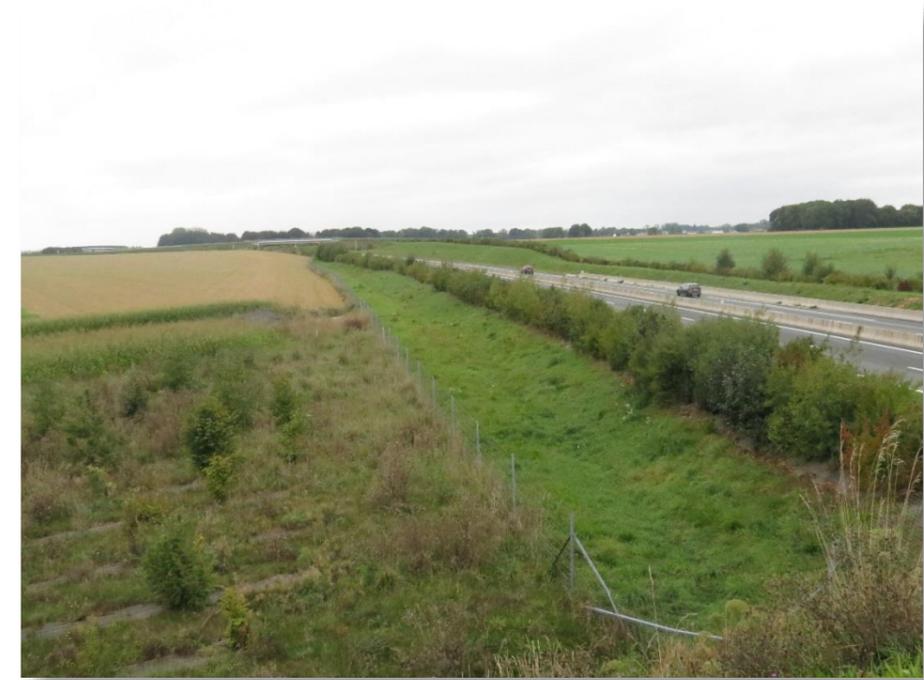
Photo 38 – Module 8 sur merlon – secteur la Dialonde –PR25.56 (Photo RBC Projet 2020)

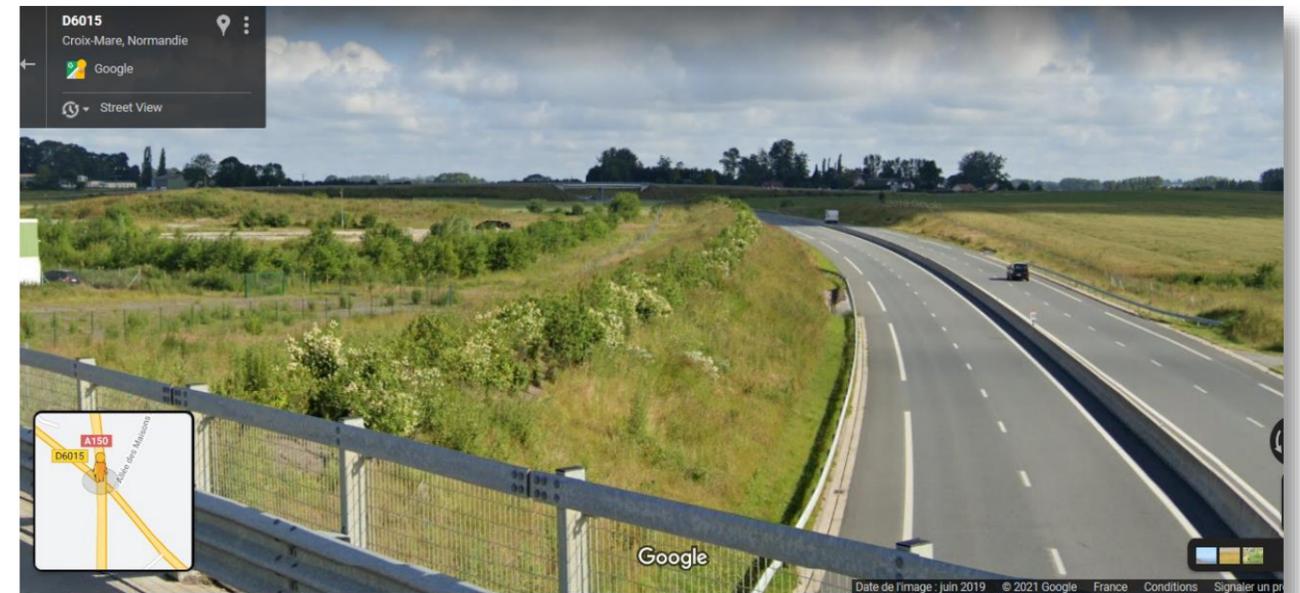
Photo 39 – Module 8 sur merlon Bosc Hérisson – Mesnil Panneville (Street View juin 2019)

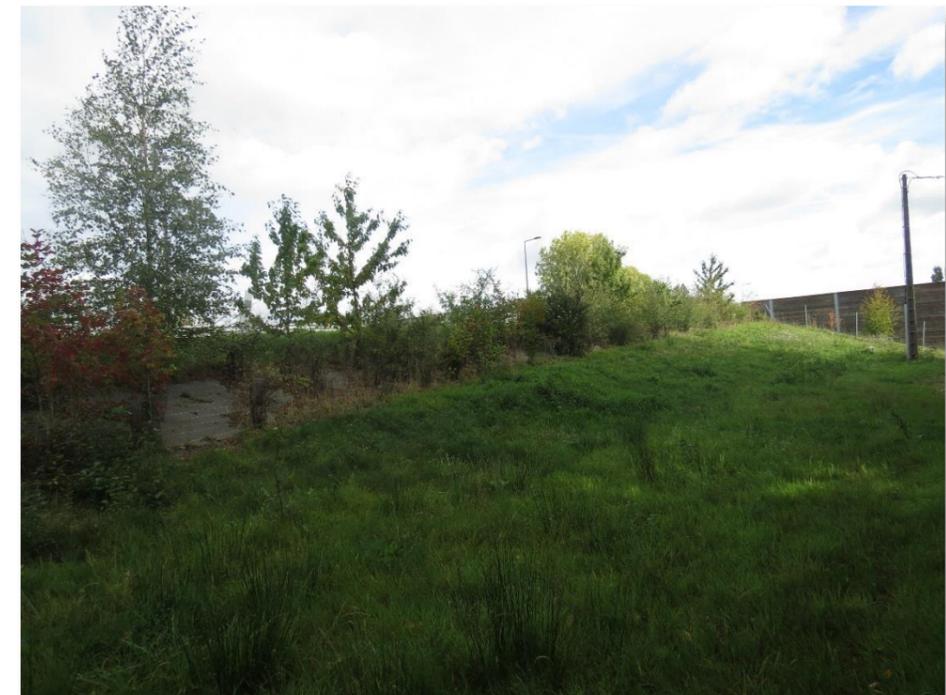
Photo 41 – talus du VC2 planté en Module 9 – PR14.94 (photo RBC Projet septembre 2020)

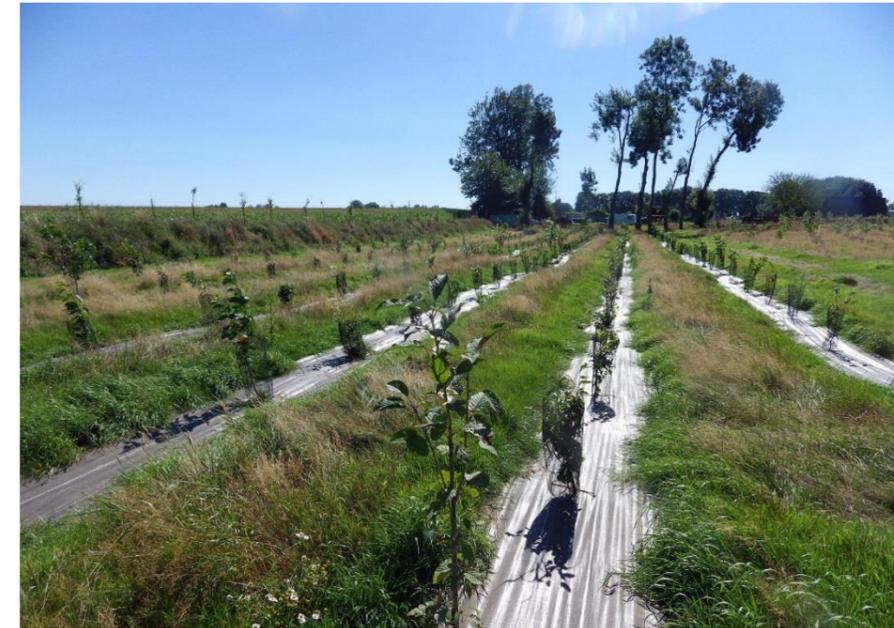
Photo 42 – Boisement compensatoire – Propriété HENRY – Motteville (Photo RBC Projet 2015)

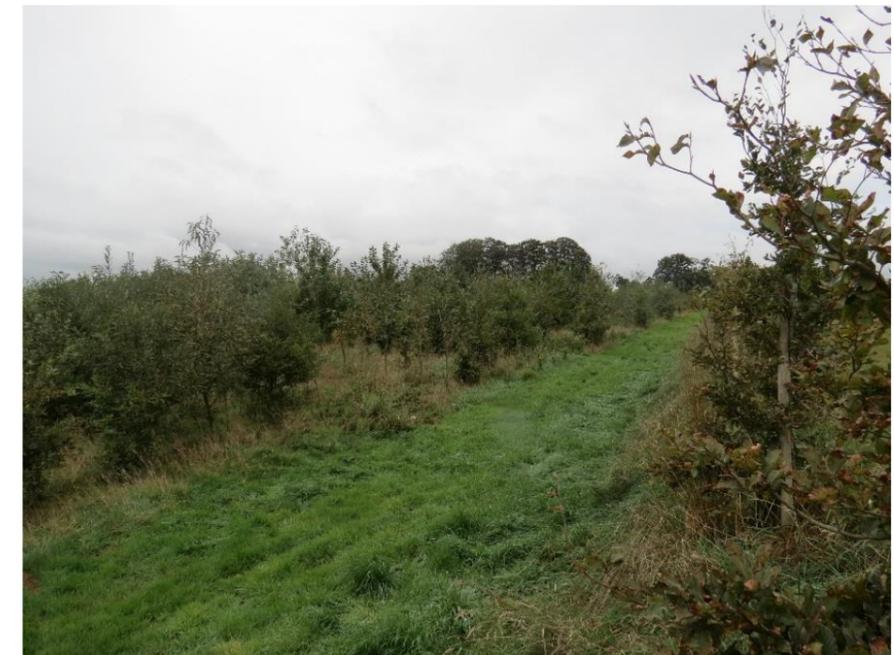
Photo 43 - Boisement compensatoire – Propriété HENRY – Motteville (Photo RBC Projet septembre 2020)

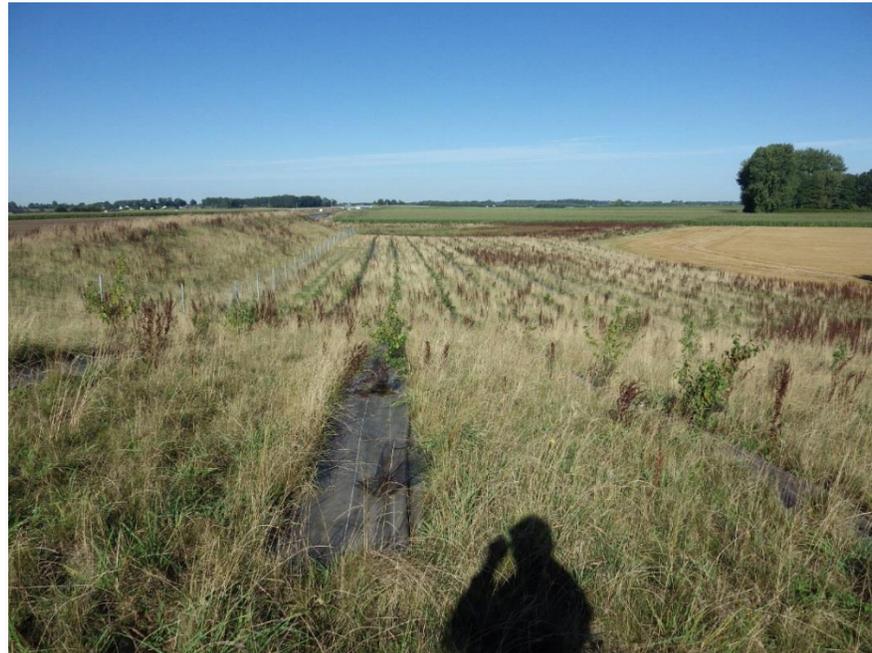
Photo 44 - Boisement compensatoire – Bel Évent Est– Flamanville (Photo RBC Projet 2015)

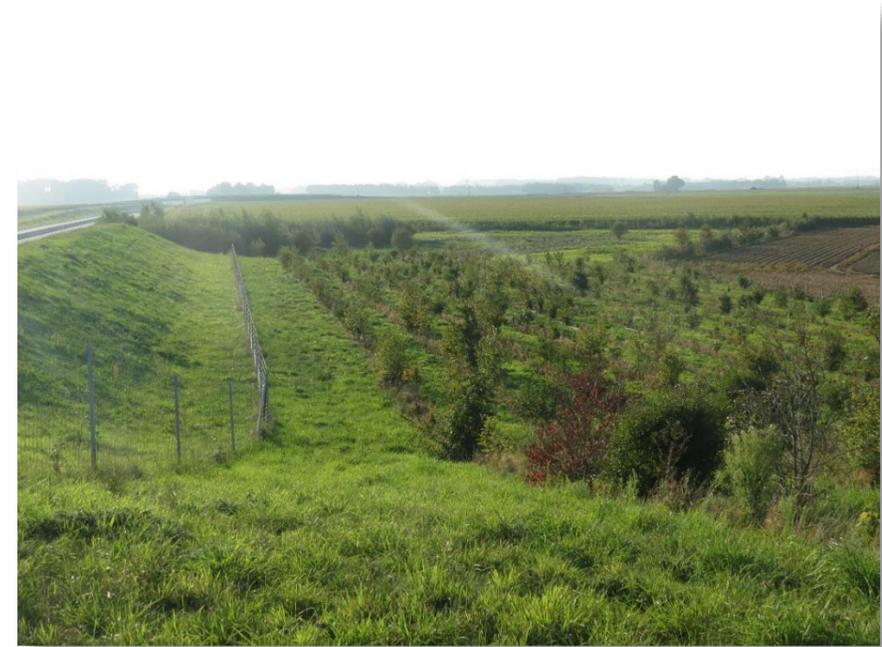
Photo 46 - - Boisement compensatoire – Bel Évent Est – Flamanville (Photo RBC Projet septembre 2020)

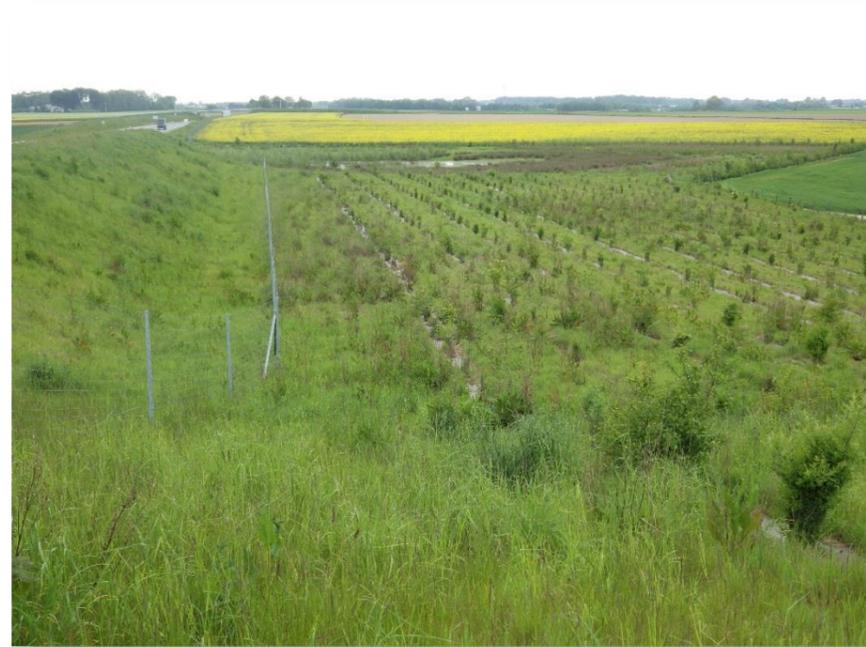
Photo 45 – Boisement compensatoire – Bel Évent – Flamanville (Photo RBC Projet 2018)

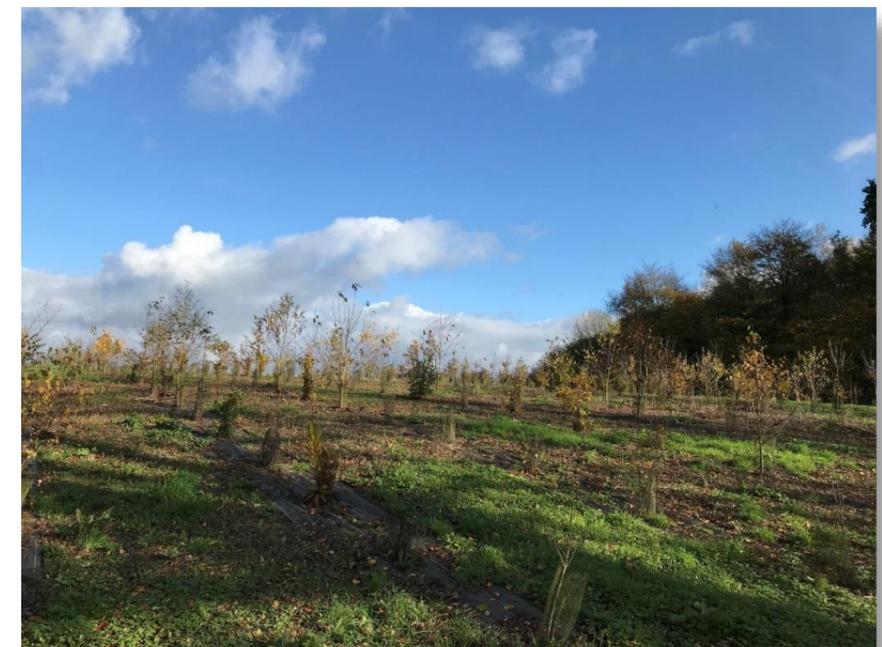
Photo 47 – Boisement compensatoire – Marais de Blacqueville – Flamanville (Photo RBC Projet 2017)

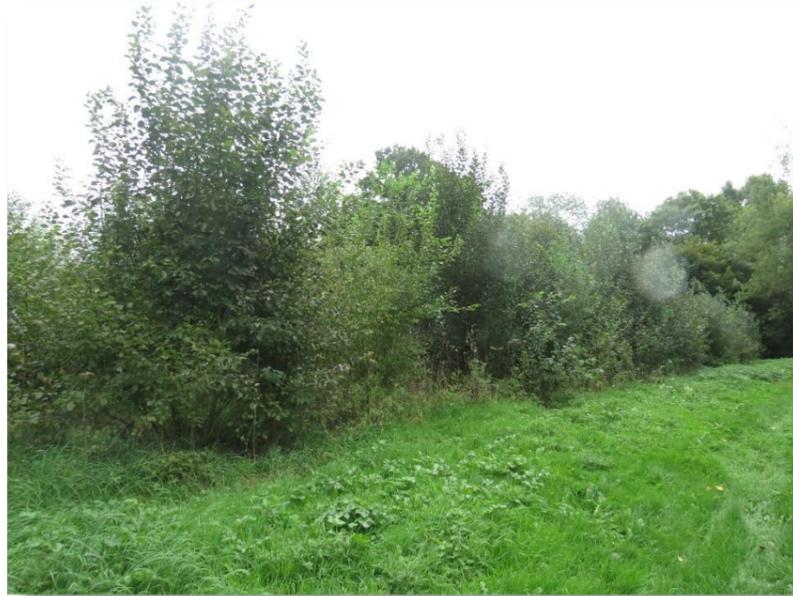
Photo 48 - Boisement compensatoire – Marais de Blacqueville – Flamanville (Photo RBC Projet septembre 2020)

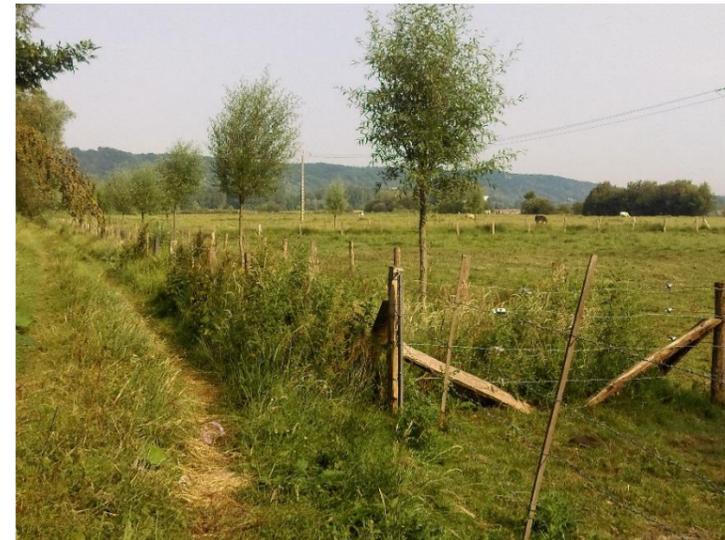
Photo 50 – Alignement de boutures de saules – Marais de Jumièges (Photo RBC Projet juin 2017)

La mesure 21 « *restauration d'un ilot bocager en faveur de la chouette chevêche d'Athéna* » est à l'origine de la plantation d'un linéaire de 2170 m de bouture de saule endémique afin de renforcer, sur le site du marais de Jumièges, le caractère bocager de ce secteur initialement exploité par l'industriel carrier.

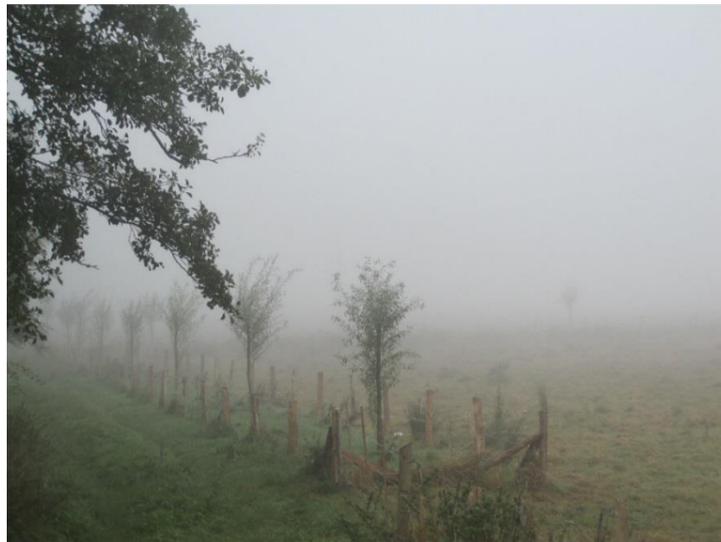
Photo 49 – Alignement de boutures de saules – Marais de Jumièges (Photo RBC Projet décembre 2016)

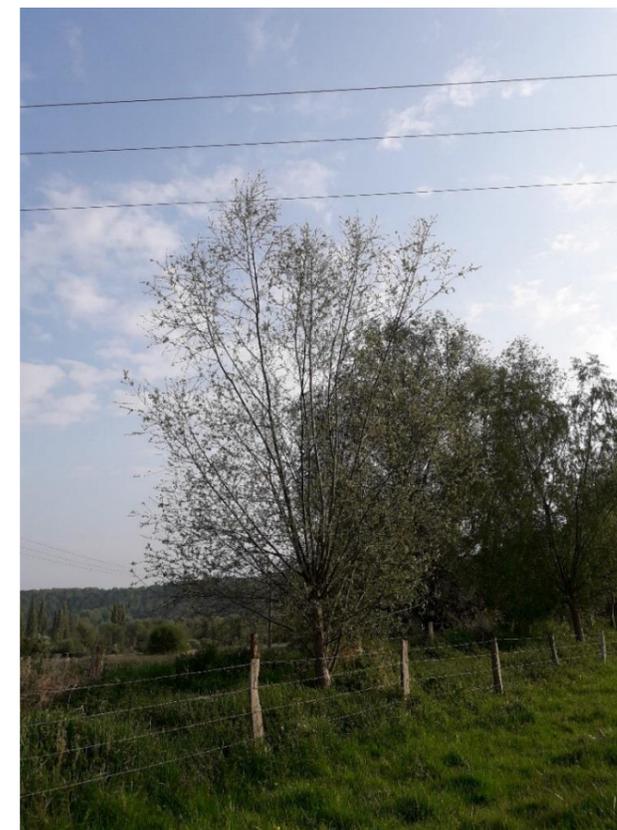
Photo 51 – Alignement de saules – Marais de Jumièges (Photo mairie de Jumièges – Avril 2020)

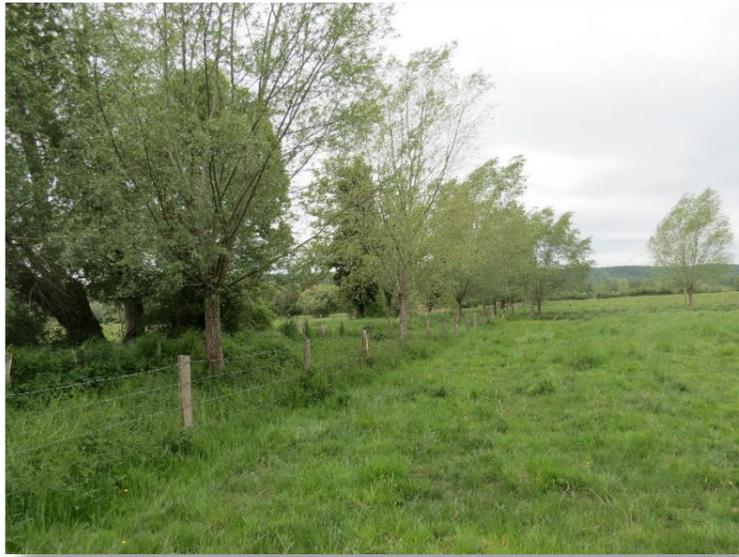
Photo 52 - Alignement de saules – Marais de Jumièges (Photo RBC Projet Mai 2021)

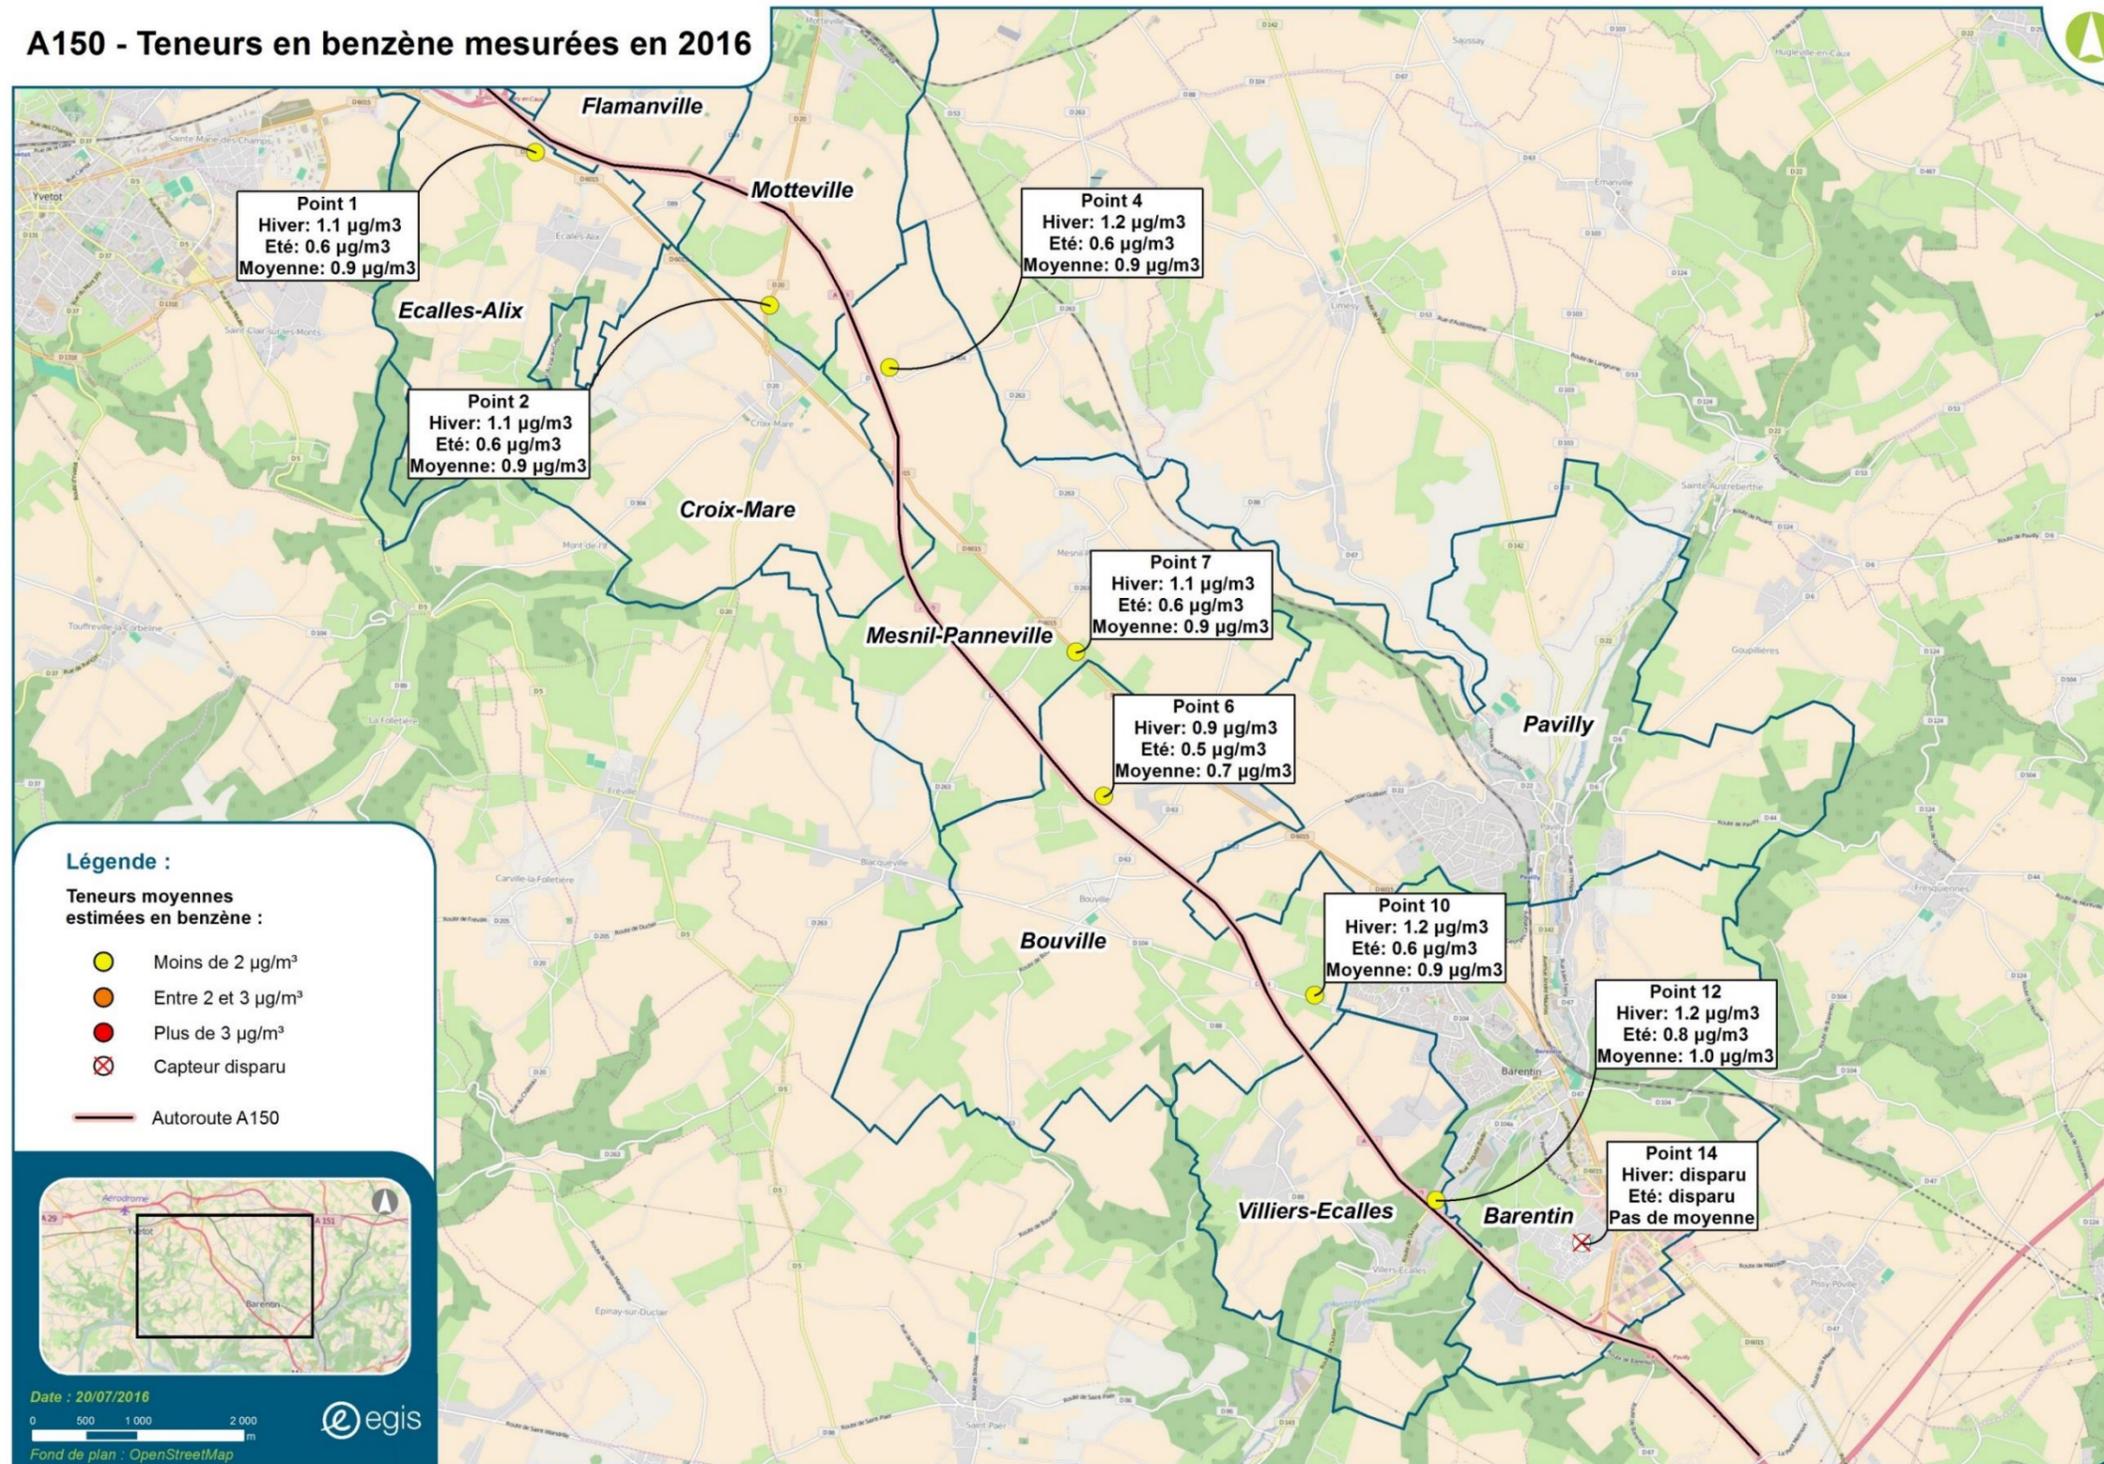
Figure 10 - Résultats des campagnes de mesure de 2016 – benzène

A150 - Teneurs en benzène mesurées en 2016

Bien que les conditions météorologiques ne soient pas identiques entre les différentes périodes de mesure, la succession de mesures permet de dégager une tendance générale à la baisse depuis 2012. Cette baisse tend à stagner pour le NO₂ mais a été très significative pour le benzène.

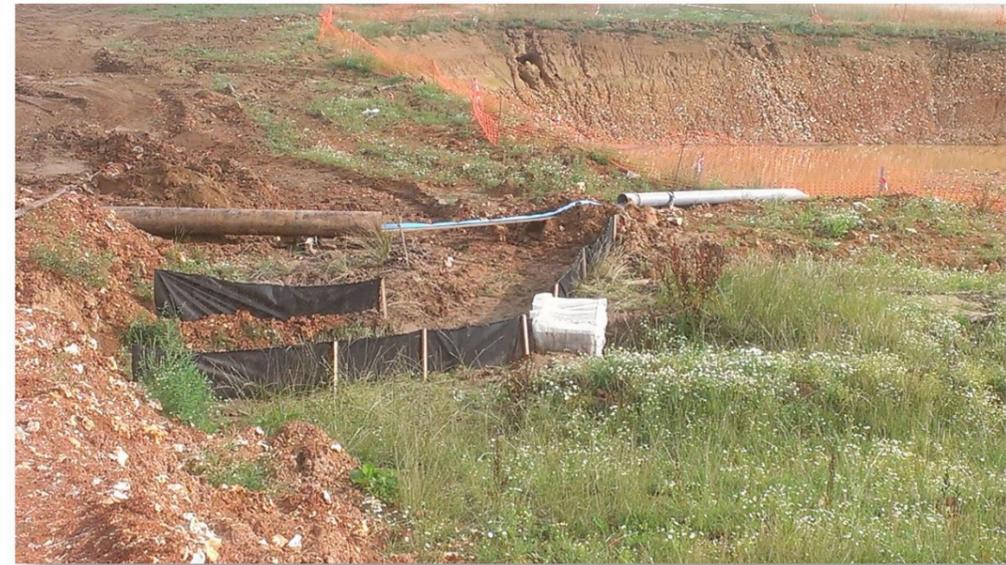
Photo 1 - Bassin provisoire sur le secteur du Bois de Sap à Mesnil Panneville (Août 2013 – Photo RBC Projet)

Les eaux de ruissellement étaient captées par un ou plusieurs bassins de rétention provisoires en fonction des sites et de leur topographie. L'exutoire de ces bassins étaient aménagés avec des filtres à paille régulièrement remplacés.

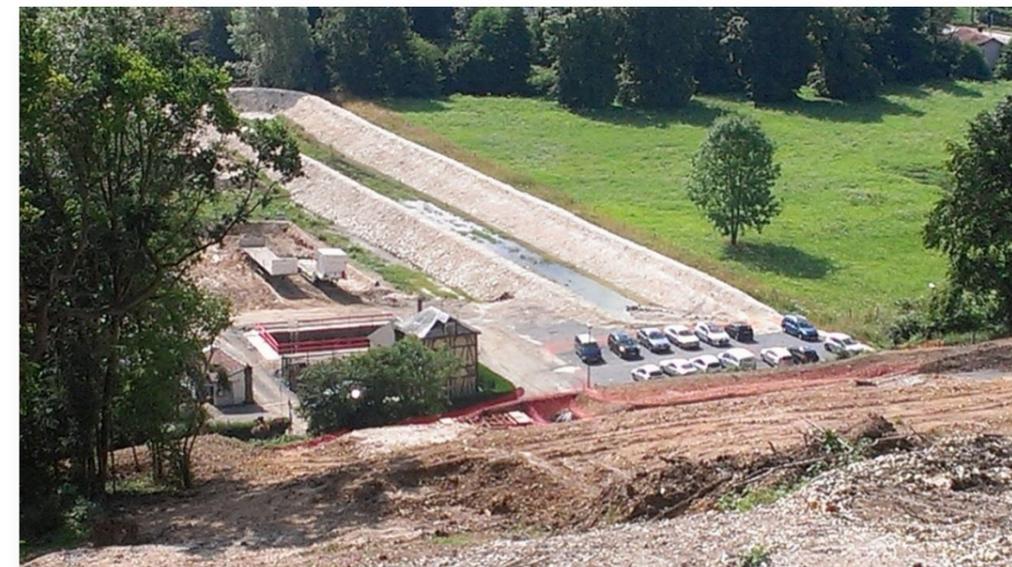
Photo 2 - Bassin assurant la gestion des eaux de la piste de chantier en fond de vallée de l'Austreberthe (Août 2013 – Photo RBC Projet)

Pour le fond de la vallée de l'Austreberthe un bassin de gestion des eaux de la piste de chantier a également été réalisé dès le début des travaux. Ce bassin dont la digue a été calée à la côte altimétrique du chemin noir préexistant a été maintenu en phase exploitation, il assure toujours aujourd'hui une gestion quantitative des eaux en cas de surverse au niveau du viaduc.

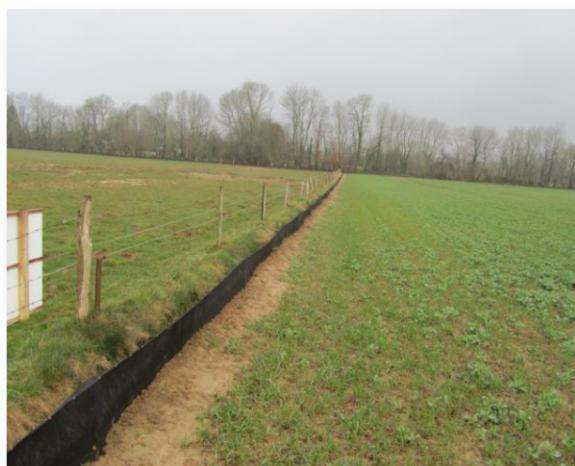
Photo 4 – Clôture anti batracien et seau de collecte – secteur de Courvaudon – Villers Ecalles (2013- Source INGEROP)

Par ailleurs, des dispositifs empêchant l'accès des batraciens aux emprises du chantier ont été installés et complétés par un réseau de seaux permettant la collecte des amphibiens. OGE, écologue missionné par ALBEA, était en charge d'assurer quotidiennement la « collecte » des amphibiens et leur transfert dans des mares voisines avec l'autorisation préalable des propriétaires.

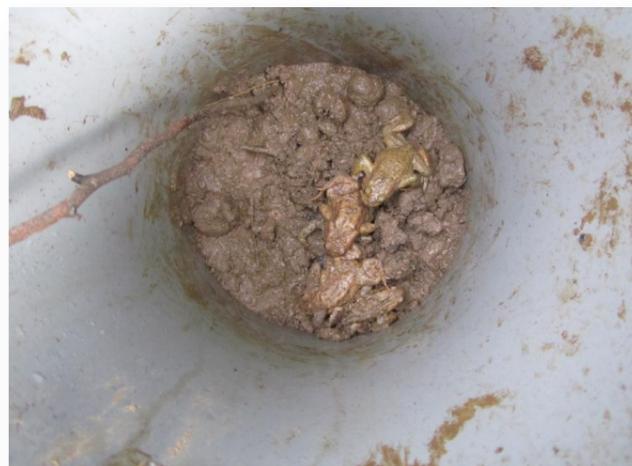
Photo 3 – Dispositif de collecte des batraciens en phase chantier

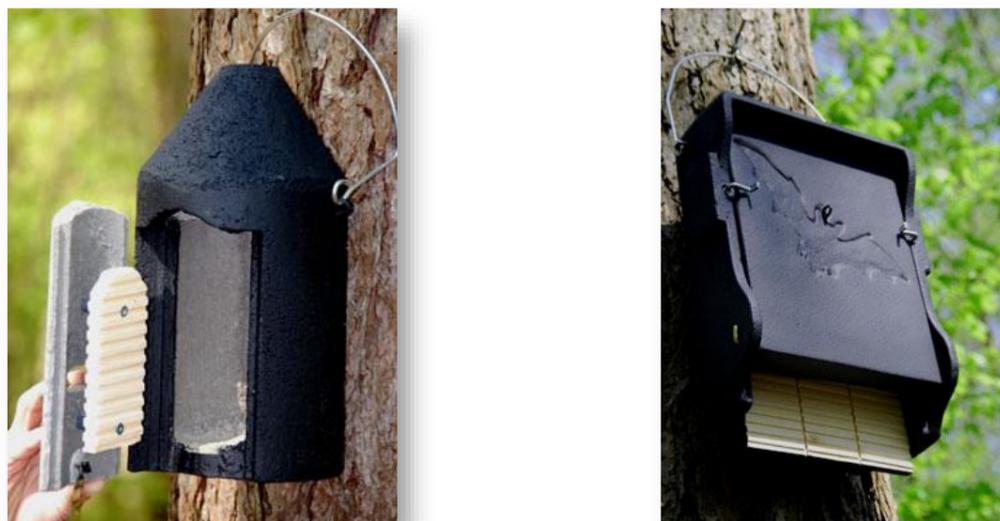
Photo 5 – Exemples de gîtes à chiroptères implantés au sein du Bois Bénard (Villers Ecalles)

Dans les secteurs plus particulièrement sensibles pour les chiroptères, ayant fait l'objet de déboisements, des gîtes artificiels ont été installés pour compenser les déboisements au niveau des secteurs du Bois de Sap et du Bois Bénard, il s'agit notamment des secteurs :

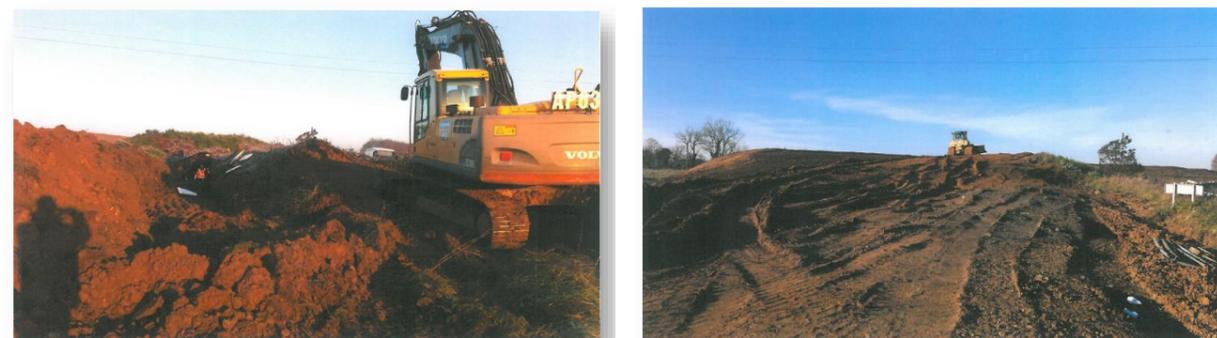
Photo 6 – travaux d’enfouissement des terres souillée par la Renouée du japon au sein du diffuseur de Barentin – A gauche, fond de fouille, à droite modelé en cours définition.

La méthodologie mise en œuvre à consister à confiner les terres « souillées » et tous les déchets de coupe (y compris les rhizomes) dans des bâches plastiques elles-mêmes enfouies sous un remblai de plus de 4 mètres de hauteur au sein du diffuseur de Barentin. Un suivi du site est réalisé par les équipes d’ALBEA Exploitation pour surveiller l’évolution du site.

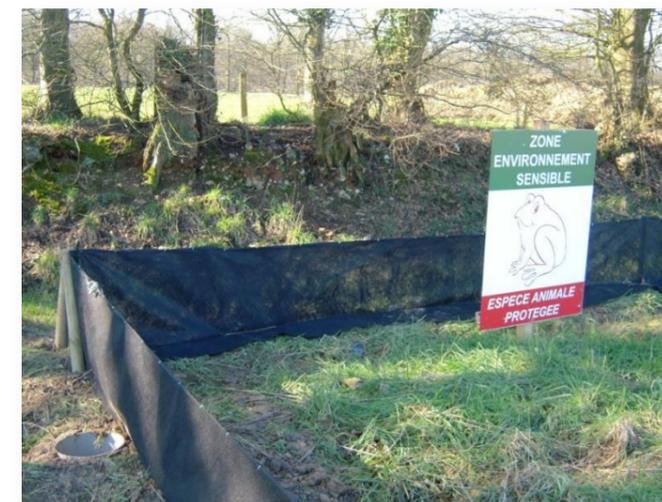
Photo 9 - Filet à batracien empêchant l'accès à l'emprise travaux et seuil de collecte des batraciens pour transfert vers mare voisine et signalisation de la zone environnementale sensible. (Photo OGE)

- Pistes d'accès localisées de manière à éviter les espèces patrimoniales et afin de limiter la divagation des engins,
- Mise en place d'une signalisation spécifique permettant l'identification des zones à enjeux,
- Arrosage des pistes pour éviter la formation de poussières,
- Mise en place de dispositifs empêchant l'accès des batraciens aux emprises de travaux dans les secteurs de la Charrue (Bouville) et de Courvaudon (Villers Ecalles),

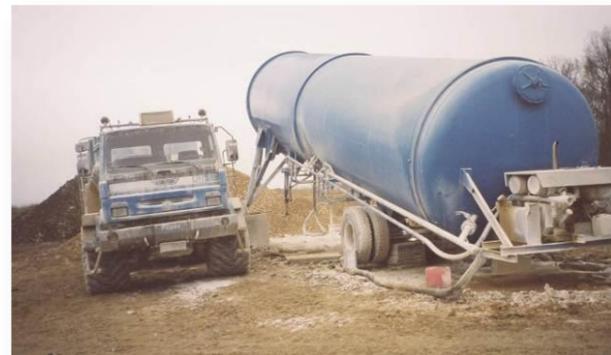
Photo 11 - organisation d'une station de traitement à la chaux

- Épandage de chaux et liants interdit par vent supérieur à 50 km/h.
- Circulation des engins interdite sur les surfaces venant d'être traitées
- Camions d'épandage étanche avec vérification régulière de l'étanchéité.

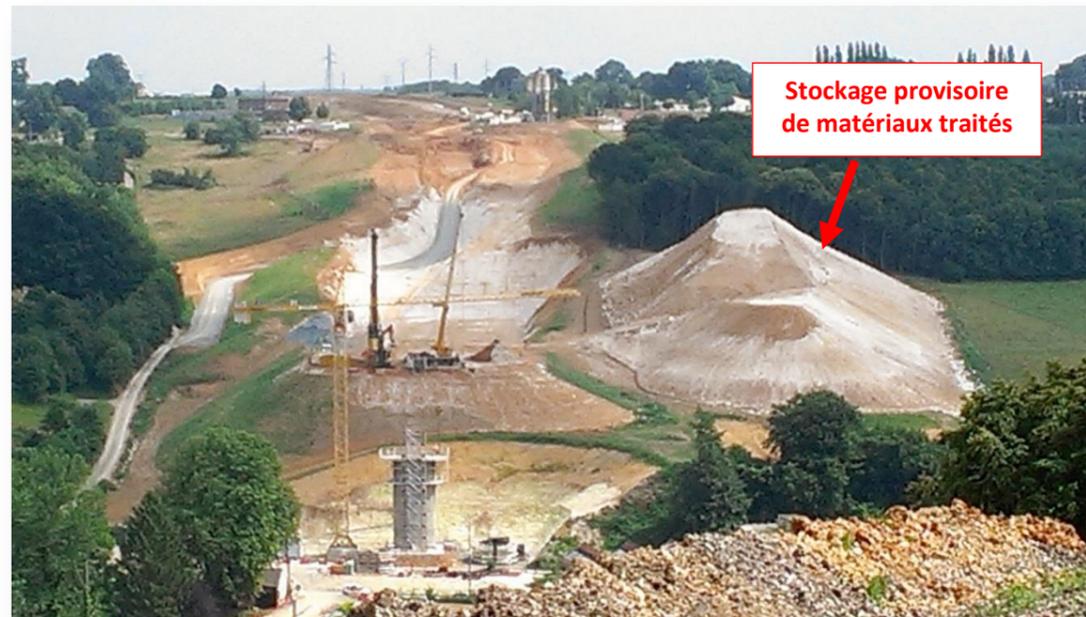
Photo 13 - Stocks provisoires à l'intérieur des emprises des futurs bassins de traitement

Les stocks provisoires ont été positionnés à l'intérieur des emprises définitives (ci-dessus, stockage provisoire de matériaux traités sur l'emplacement des futurs bassins autoroutiers).

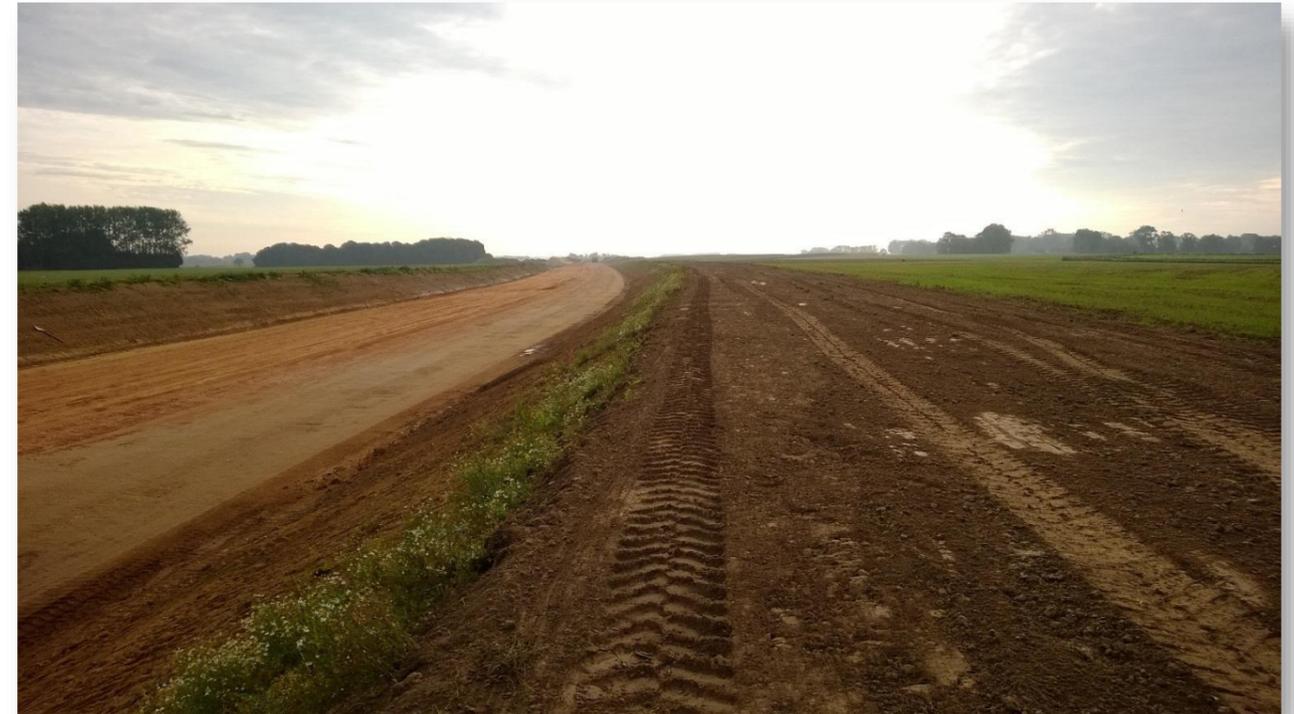
Photo 16 - Remise en état des terrains empruntés pour la circulation pendant le chantier (partie droite de la photo) et restitution à l’agriculture (la teinte brune de la terre correspond à la terre végétale remise en place dans le cadre de la remise en culture)
