Autoroute A150 Barentin / Ecalles Alix

BILAN LOTI

VOLET ENVIRONNEMENTAL

2020

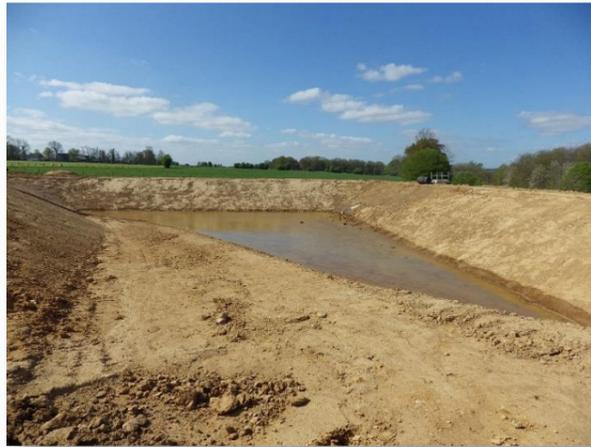
Photo 17 - Exemple de bassin provisoire réalisé au début des travaux de terrassements

Dans la mesure du possible, ces bassins ont été réalisés sur l'emplacement des bassins définitifs.

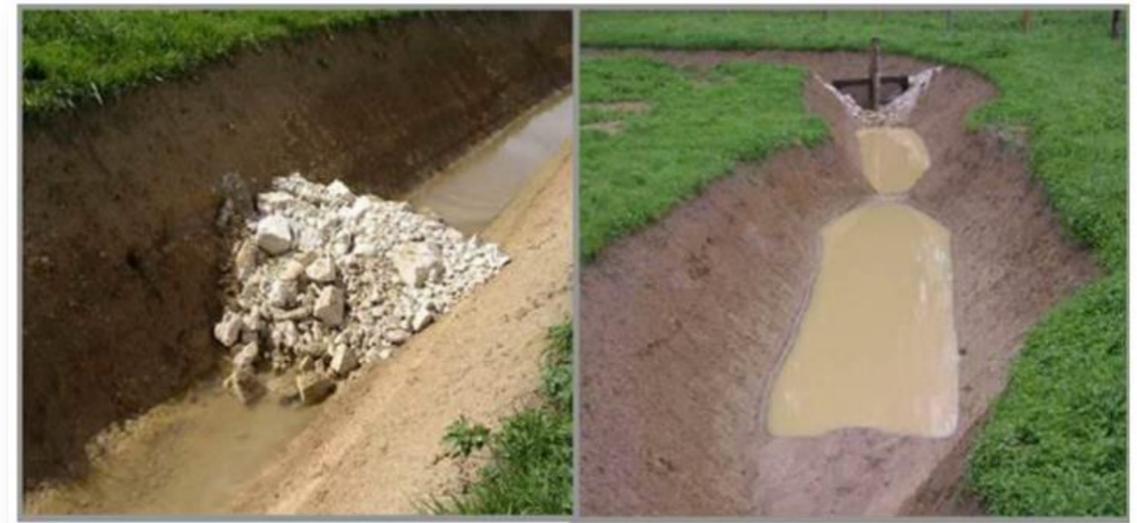
Photo 18 - À gauche, fossé amont aménagé avec des seuils en cailloux pour casser l'énergie et limiter les phénomènes érosifs par réduction des vitesses instantanées. À droite : blocage en caillou du filtre à fines

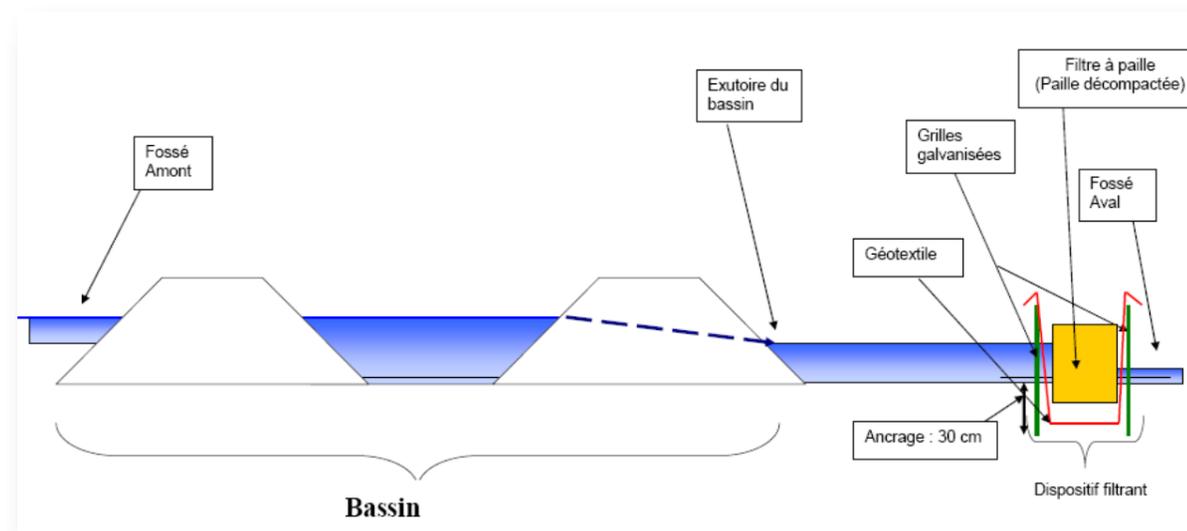
Figure 3 - Coupe de principe d'un bassin de décantation suivi d'un dispositif de filtration

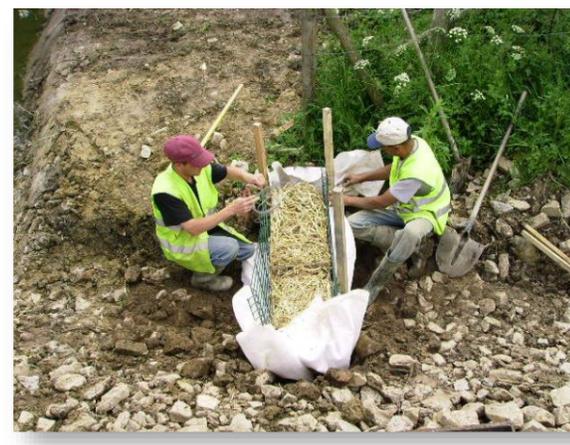
Photo 19 - Installation d'un filtre à paille

Filtration des eaux de ruissellement	Départ de fines	- Renforcement des surverses de bassins. - Filtration des eaux à l'aide de filtres à paille, filtres à fines, filtres à cailloux. - Réalisation de « lames de diffusion » après filtration pour limiter les érosions.
Entretien du système de traitement des eaux	Saturation du réseau de collecte par les fines	- Entretien régulièrement effectué (suivant les conditions météorologiques). - Produits de curage évacués en dépôt. - Suivi de l'entretien de l'assainissement provisoire par l'équipe environnement.
Contrôles du maintien de la qualité du milieu récepteur (cours d'eau)	Modification des paramètres physico-chimiques et biologiques des eaux superficielles	- Mise en place d'un suivi en phase chantier et en exploitation. La périodicité et les paramètres (physico-chimiques et biologiques) retenus pour le suivi de la qualité étaient définis par l'arrêté du 6 mars 2013.

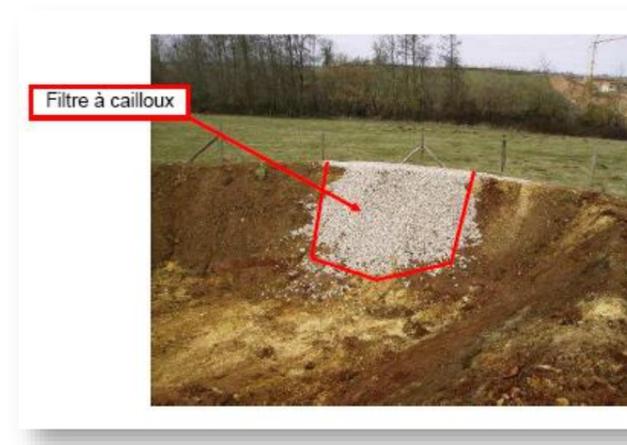
Photo 20 - Exemple de filtre à cailloux

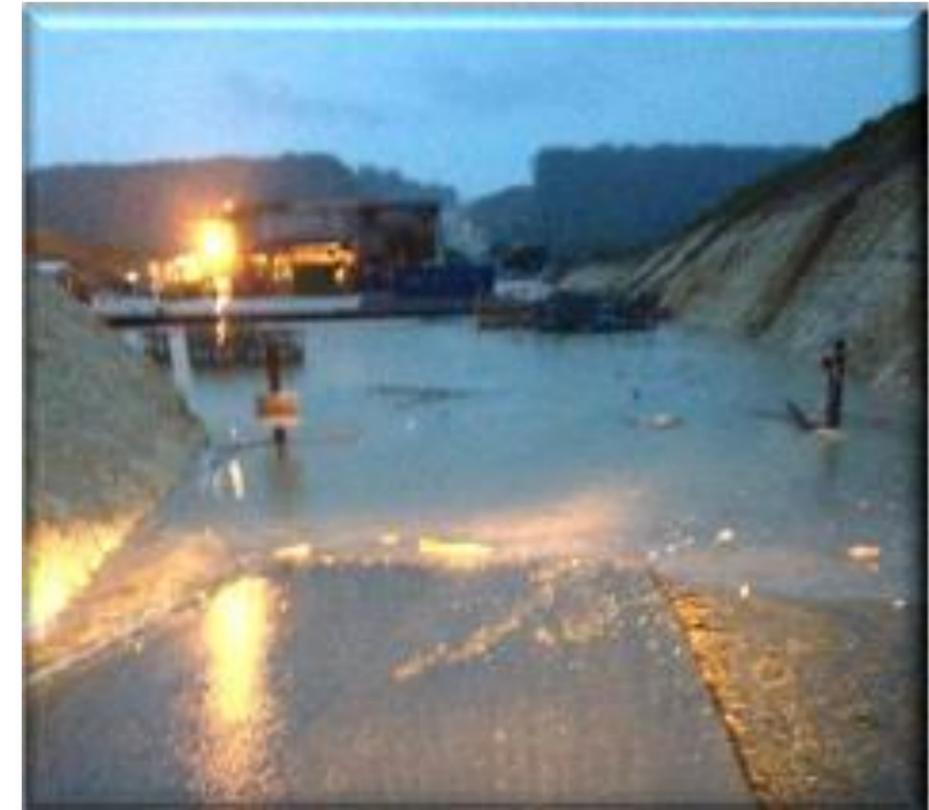
Photo 21 - Inondation de la culée C0 du viaduc de l'Austreberthe en mai 2014

La réalisation du viaduc franchissant la vallée de l'Austreberthe, site particulièrement sensible du fait du caractère inondable et des zones habitées y figurant, a impliqué la mise en œuvre de mesures d'assainissement spécifiques adaptées à la sensibilité du site : zone inondable, présence d'habitations, relief marqué, zone humide et cours d'eau sensibles.

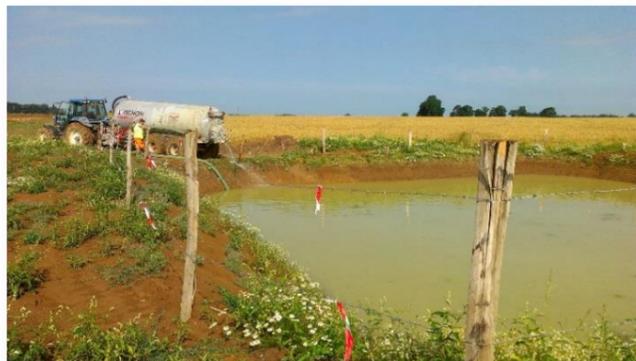
Photo 22 - Exemple de prélèvement dans un bassin provisoire

- Par raccordement sur les réseaux de distribution AEP et forages existants, (conventionnement)
- Cette ressource a permis d'assurer 1/3 des besoins.
- Par pompage dans les eaux souterraines (forage à créer). Ressource de sécurité.

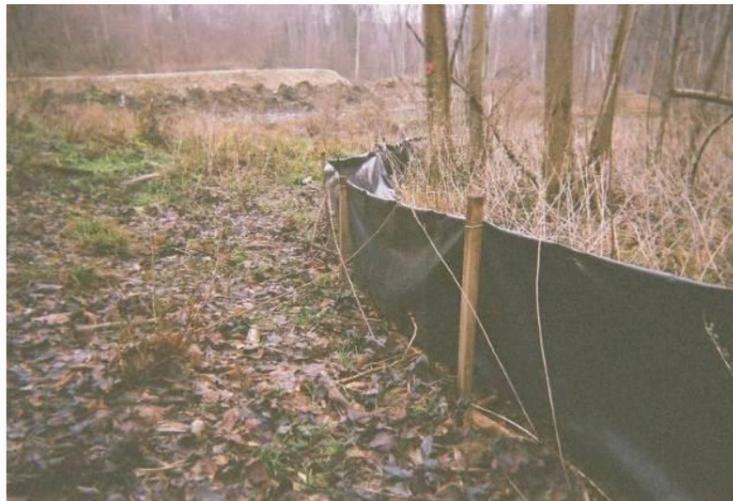
Photo 23 - Exemple de dispositif empêchant l'accès des batraciens aux emprises de travaux en phase chantier

Une mission d'assistance a donc été confiée à OGE pour suivre le chantier et intervenir en cas de besoin pour procéder aux déplacements des animaux retrouvés dans les emprises travaux malgré les dispositifs mis en place.

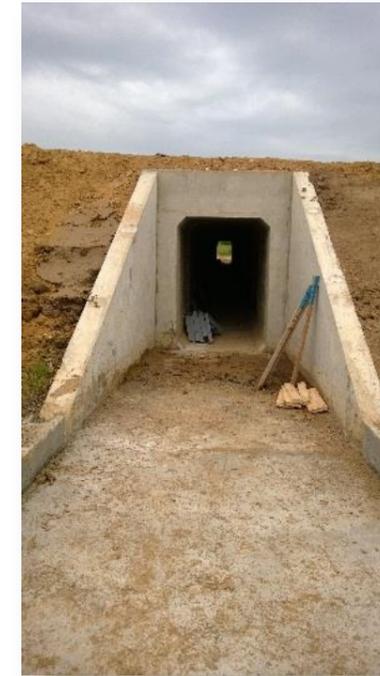
**Photo 24 - Cadre béton en cours de pose (OHA5642)
– PR23.05**

- Délimitation précise des emprises,
- Pose de clôtures herbagères dans les zones de prairie,
- Rétablissement des drains et collecteurs de drainage coupés (Ferme de la Dialonde » à Motteville et ferme de Mr VERHALLE à Bouville),
- Rétablissement des écoulements naturels par la pose d'ouvrage hydraulique de type buse ou cadre,

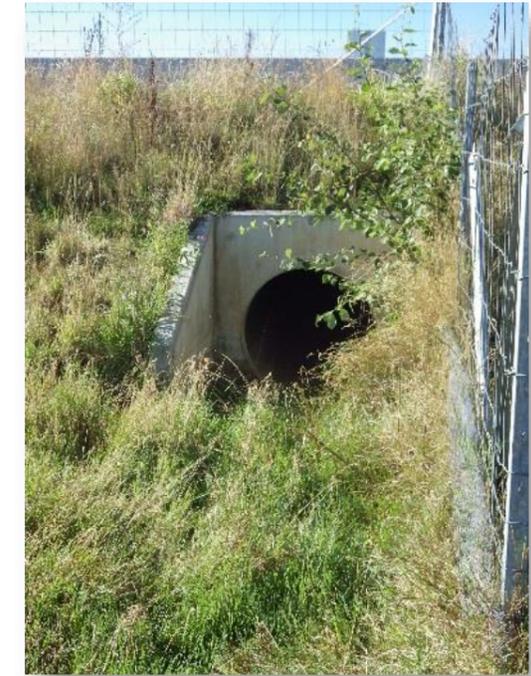
Photo 25 - Buse PEHD (OHA26.78) - PR26.78

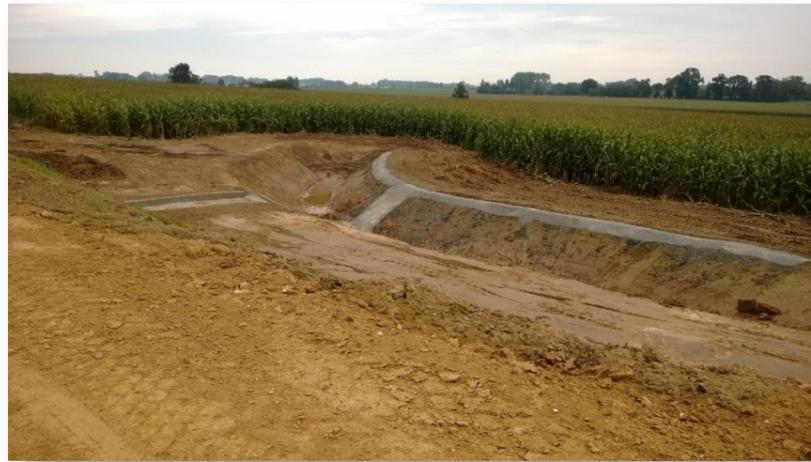
- Mise en place de lames de diffusion afin d'éviter les phénomènes de ravinement à l'aval des ouvrages hydrauliques autoroutiers du fait notamment du relief très peu marqué.

Photo 26 - Exemple de lame de diffusion avec seuil béton – Aval OHA8922 au PR19.76 (Bouville) (Photo ALBEA – octobre 2013)

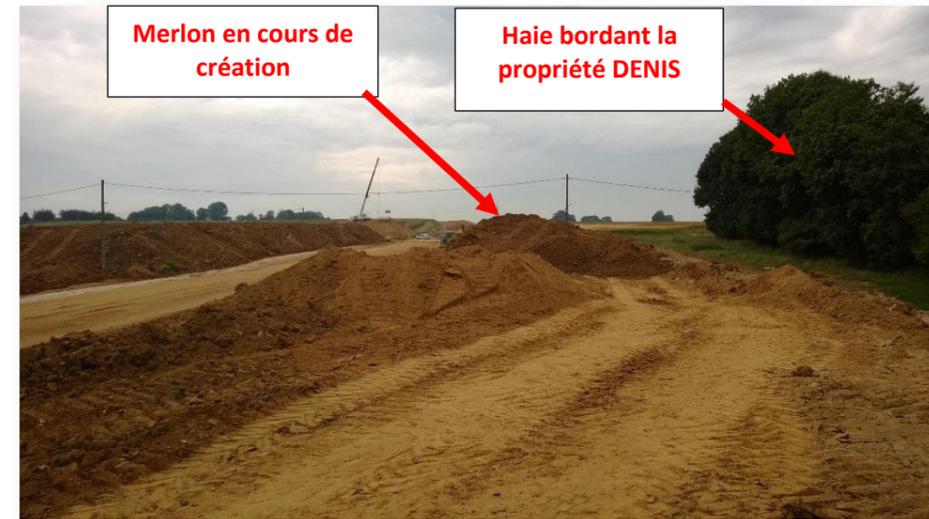
Photo 27 - Merlon en cours de création au début des opérations de terrassement – La Charrue (Bouville) – PR18.06

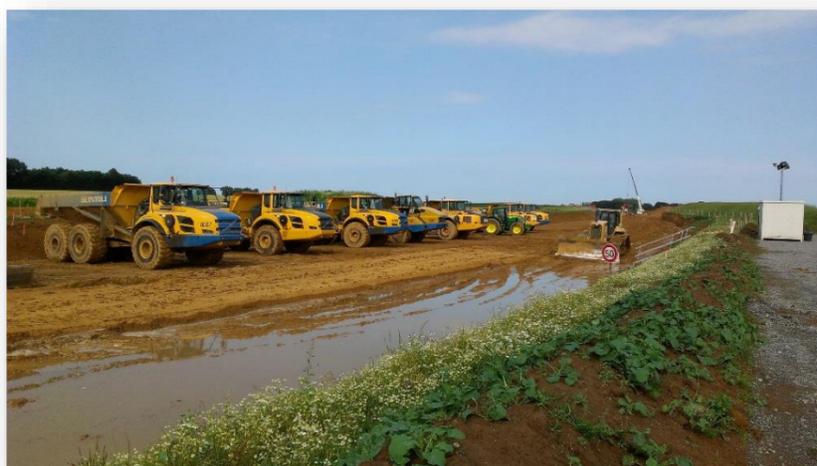
Ainsi les zones de stationnement ont été définies le plus à l'écart possible des habitations.

Photo 30 - Zone de stationnement des engins de chantier à l'écart des habitations – Motteville (Photo RBC Projet – Juillet 2013)

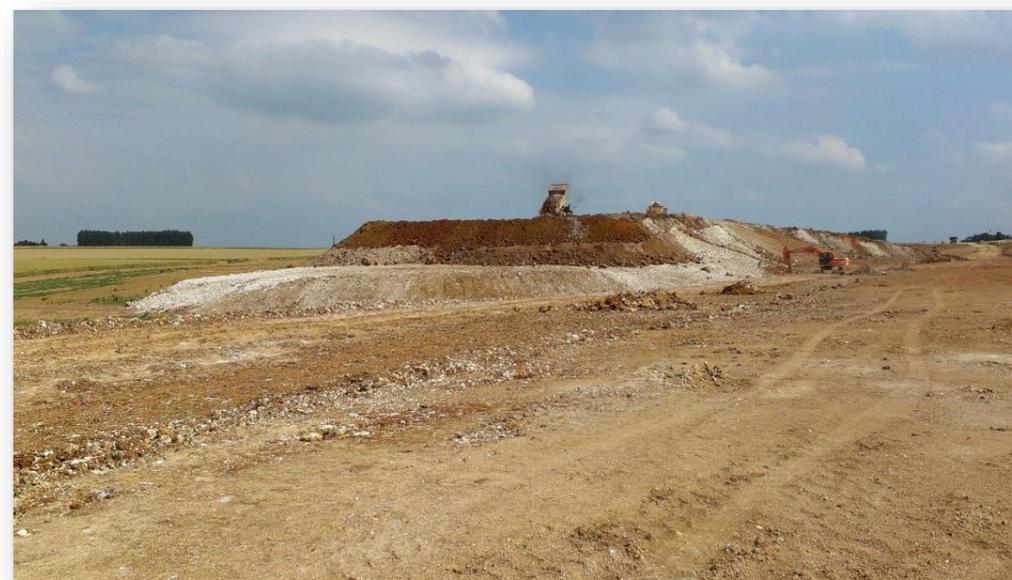
- Des dépôts provisoires des terres végétales le long du chantier,
- Du stockage temporaire des matériaux élaborés pour la réalisation des Couches De Forme (CDF).

Photo 31 - Dépôt provisoire de matériaux servant à la couche de forme- Bouville (Photo RBC PROJET Juillet 2013)

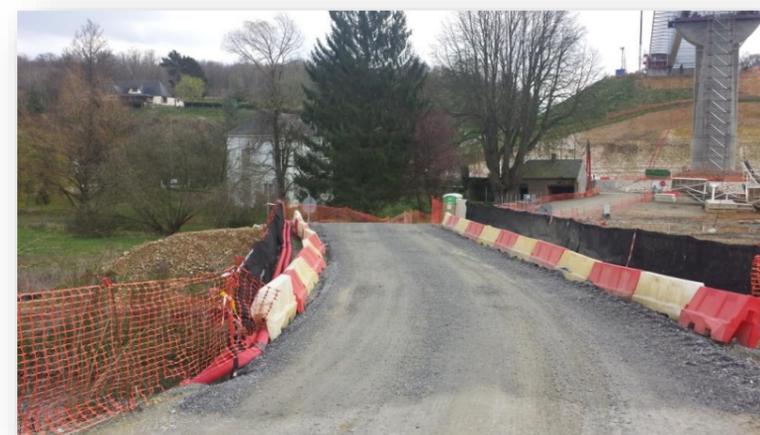
Photo 32 - Pont provisoire permettant le franchissement de l'Austreberthe (Photo INGEROP – février 2014)

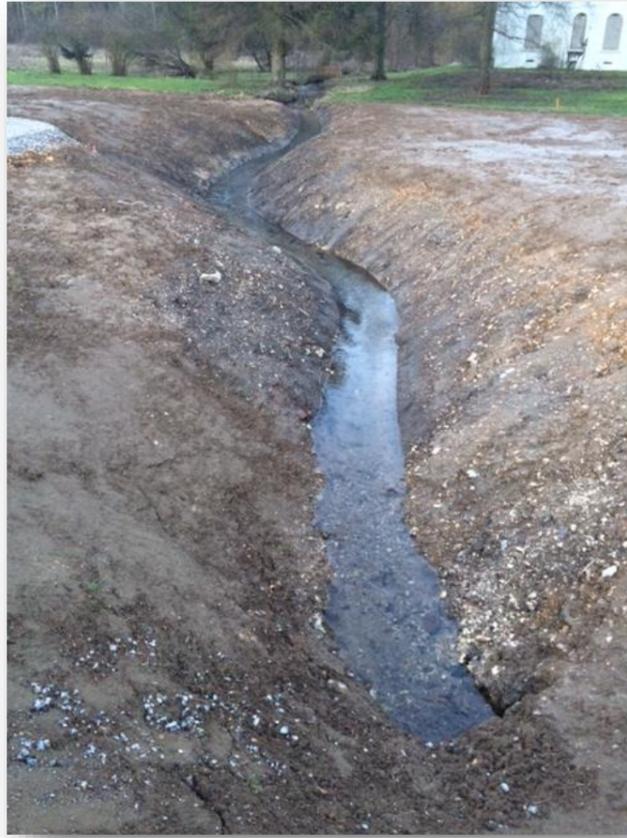
À la fin des travaux l'ensemble des sections busées a donné lieu à une remise en état naturel et la reconstitution d'un lit favorable à la recolonisation naturelle.

Photo 33 - Remise à l'air libre et reconstitution d'un lit naturel de la source rive gauche à la fin des travaux de construction du viaduc de l'Austreberthe (Photo INGEROP – Février 2015)

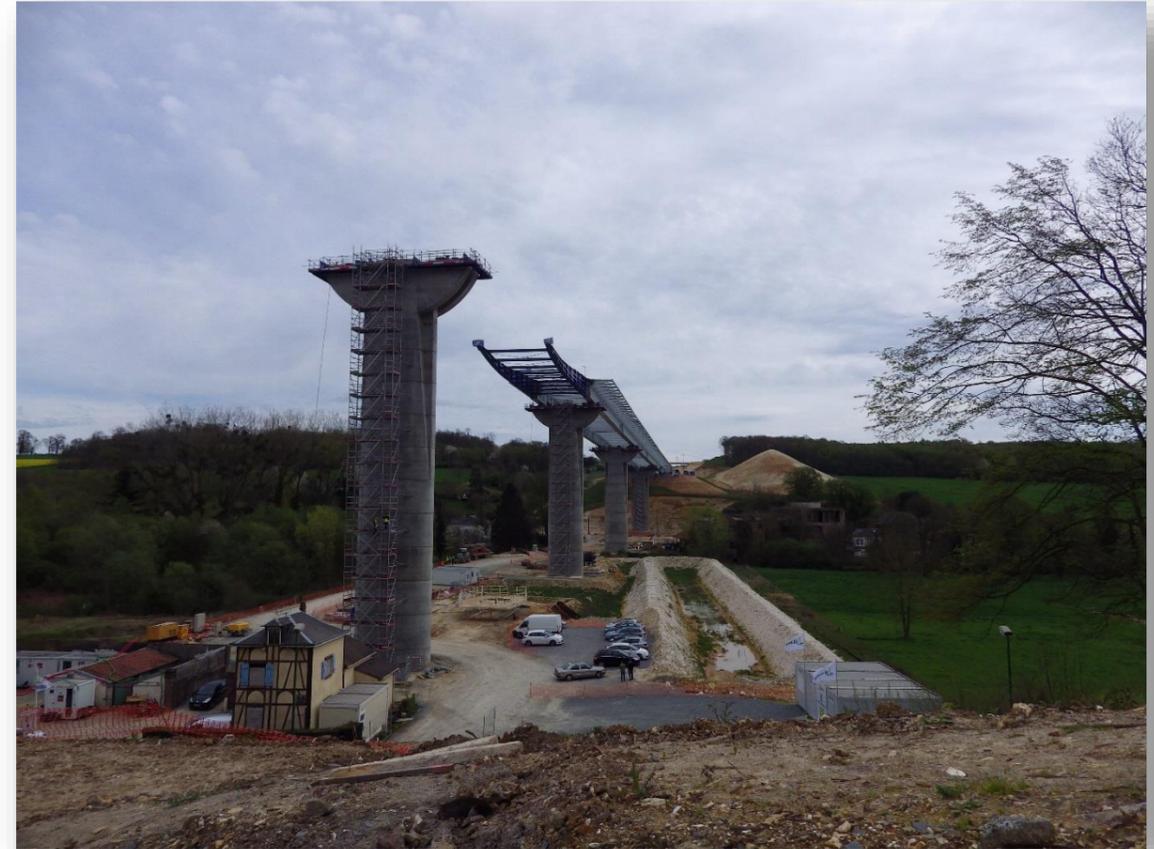
Photo 34 - Piste de chantier en fond de vallée de l'Austreberthe
