Direction territoriale Normandie-Centre Laboratoire Régional de Rouen	FICHE D'INTERVENTION Mouvement de terrain	
	Commune de Villers-Ecalles	
	<i>Client : ALBEA</i>	<i>Date d'intervention : 17/10/2019</i> <i>Intervenant(s) : G. RAJON</i> <i>N° d'affaire : 19RR0203</i>
INDICE DE CAVITE SOUTERRAINE N° 76743-129

Affaire n° 19RR0203 ICS 76743-129

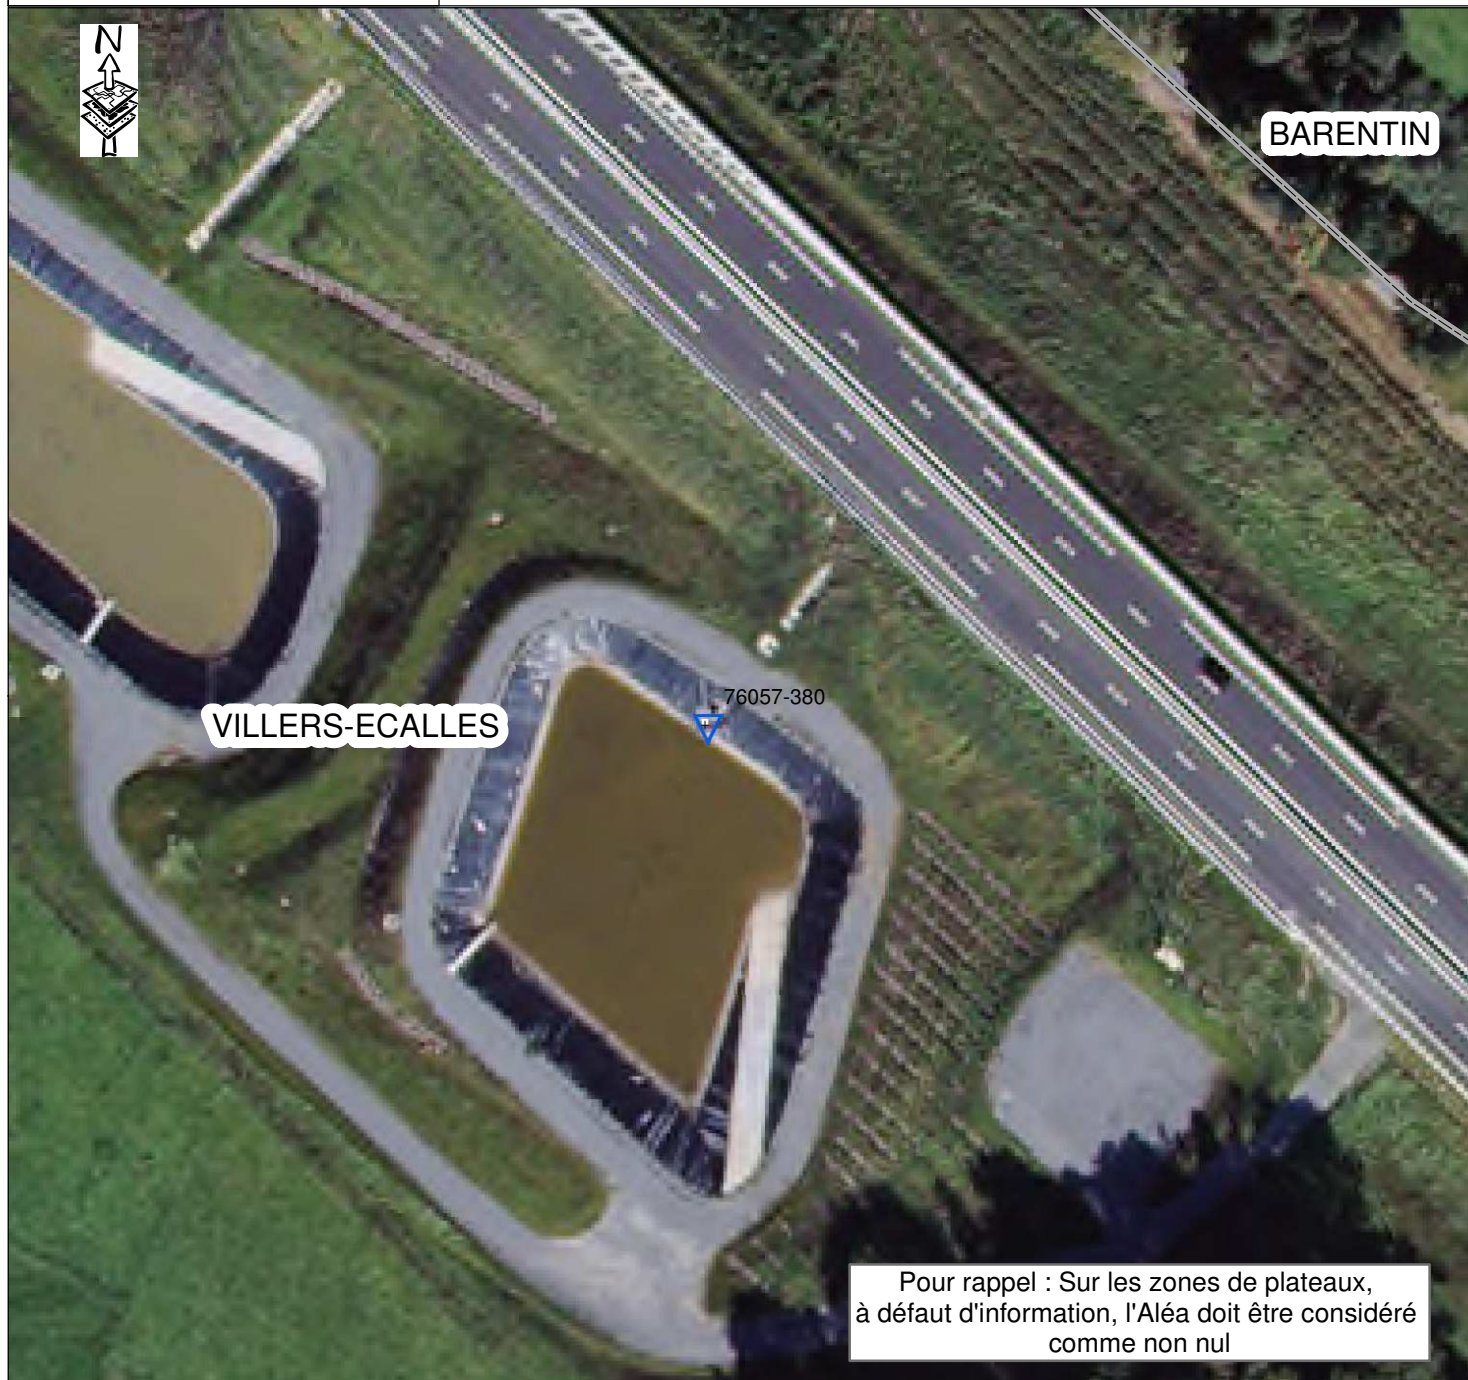
L'emprise du tout venant n'a pas été entièrement constaté néanmoins il semble localisé au niveau de l'effondrement.

L'effondrement survenu au droit du bassin est probablement lié à un défaut d'étanchéité et à la nature des matériaux sous-jacent constituant à cet endroit un point d'infiltration privilégié des eaux.

Tout venant

Avant de procéder au comblement de l'effondrement avec des matériaux argileux, il convient de purger les matériaux remblais observés au droit de l'effondrement. Les matériaux argileux devront être suffisamment compacté afin d'éviter tout tassement futur pouvant déstabiliser la buse et générer d'autres points d'infiltration.
